## AUDITORÍA AMBIENTAL 2026 - Agropecuaria La Criolla S.A.

**Fecha de Auditoría:** 19 de junio de 2026

**Lugar de Auditoría:** En sitio en Establecimiento La Criolla

**Auditor:** Silvia Lendaro

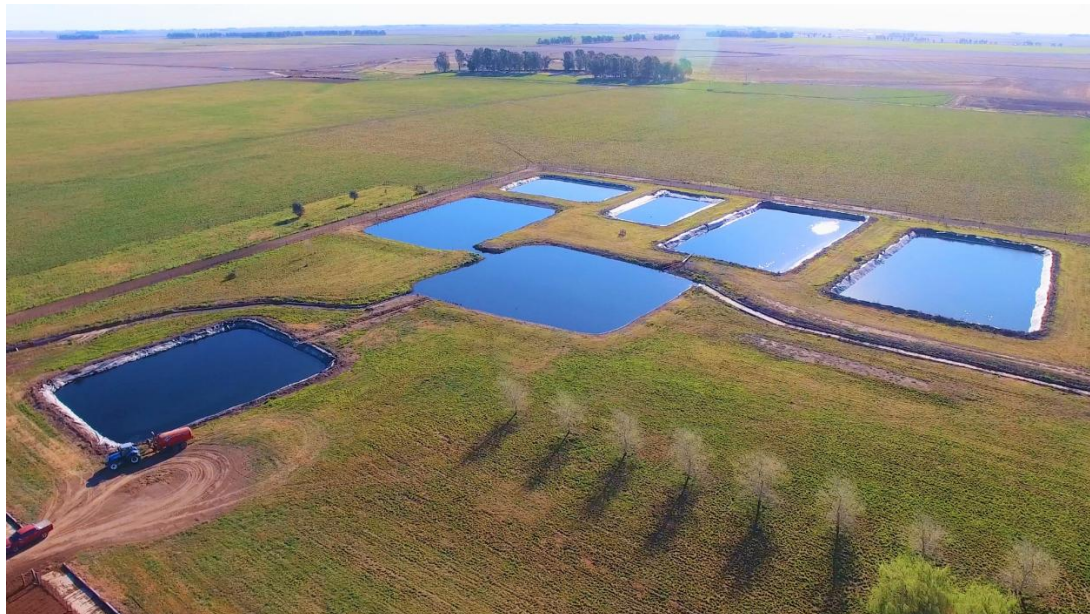
Asimismo, se verificó la presencia de cuatro complejos de lagunas identificados como Sistemas A, B, C y D, destinados al almacenamiento y tratamiento de los efluentes. Las estructuras inspeccionadas presentan sistemas de impermeabilización adecuados mediante geomembranas o revestimientos de piedra caliza compactada, observándose un buen estado de conservación y mantenimiento. En relación con las observaciones realizadas durante la presentación anterior (2023), donde se informó que se proyectaba la construcción de la laguna La7 para atender los corrales A6, se constató que dicha laguna fue efectivamente construida. No obstante, al momento de la presente auditoría aún no se encuentra conectada ni operativa, debido a la disminución del stock medio de cabezas registrado en el establecimiento, situación que ha reducido la necesidad de incorporar capacidad adicional de almacenamiento y tratamiento de efluentes. No se observaron evidencias de que esta condición genere limitaciones operativas o riesgos ambientales para el sistema actualmente en funcionamiento.

**Foto 1.** Sistema de lagunas de efluentes “A”

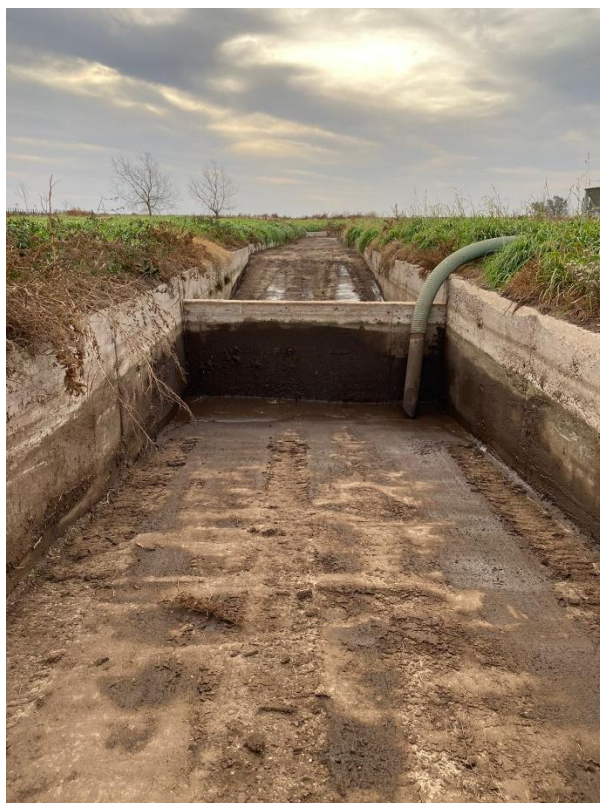
Se corroboró la existencia y correcto funcionamiento de estructuras decantadoras y semidecantadoras destinadas a la retención de sólidos sedimentables previo al ingreso de los líquidos a las lagunas de almacenamiento, en concordancia con lo establecido en el procedimiento interno.

**Foto 2.** Canal de efluentes con decantador de sólidos

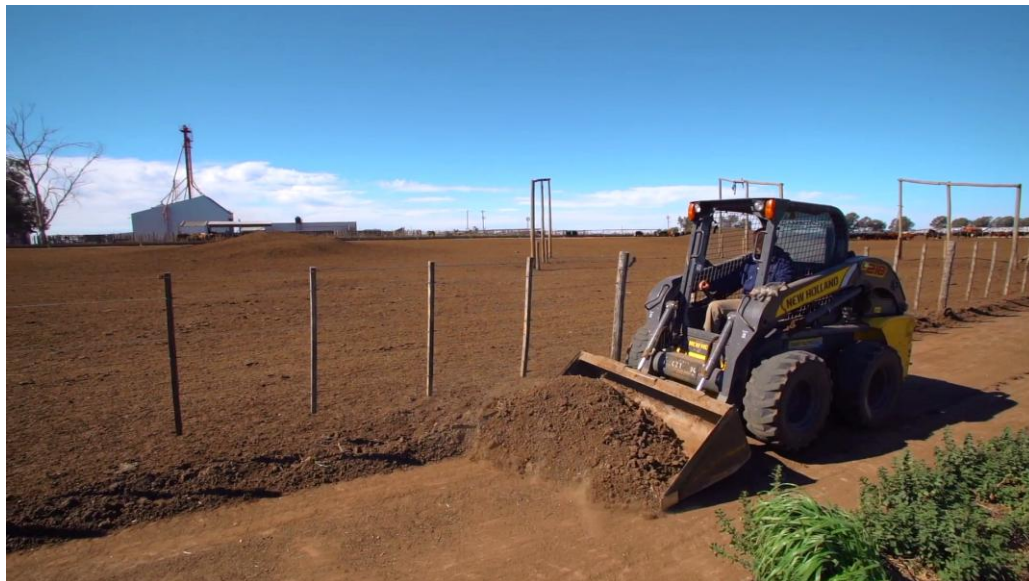
Finalmente, se verificó que el establecimiento realiza inspecciones periódicas y tareas de mantenimiento preventivo sobre canales, estructuras de decantación y lagunas de almacenamiento, incluyendo la remoción de sedimentos cuando resulta necesario. Estas actividades evidencian el cumplimiento de las prácticas establecidas en el procedimiento y contribuyen a asegurar el correcto funcionamiento hidráulico y ambiental del sistema.

**Foto 4.** Pala limpiando canales

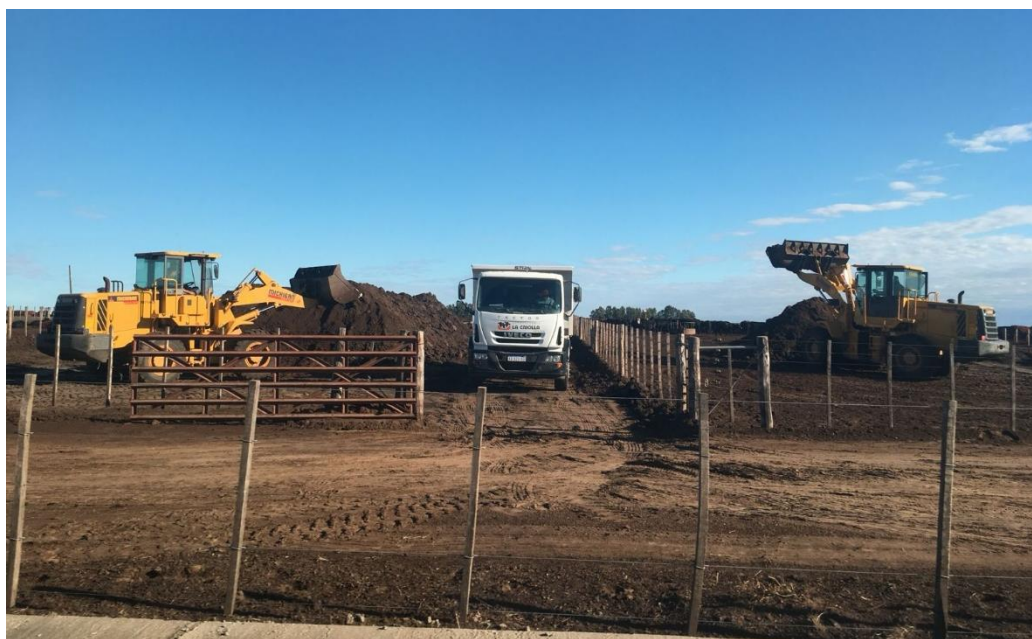
Se constató la existencia de un playón de compostaje destinado al acopio, acondicionamiento y tratamiento del estiércol retirado de los corrales y de los sistemas de decantación de sólidos. Se verificó que la remoción del material se realiza periódicamente mediante equipamiento adecuado, en función de las condiciones operativas y de las necesidades de mantenimiento de los corrales.

**Foto 5.** Palas limpiando corrales y cargando en camión batea

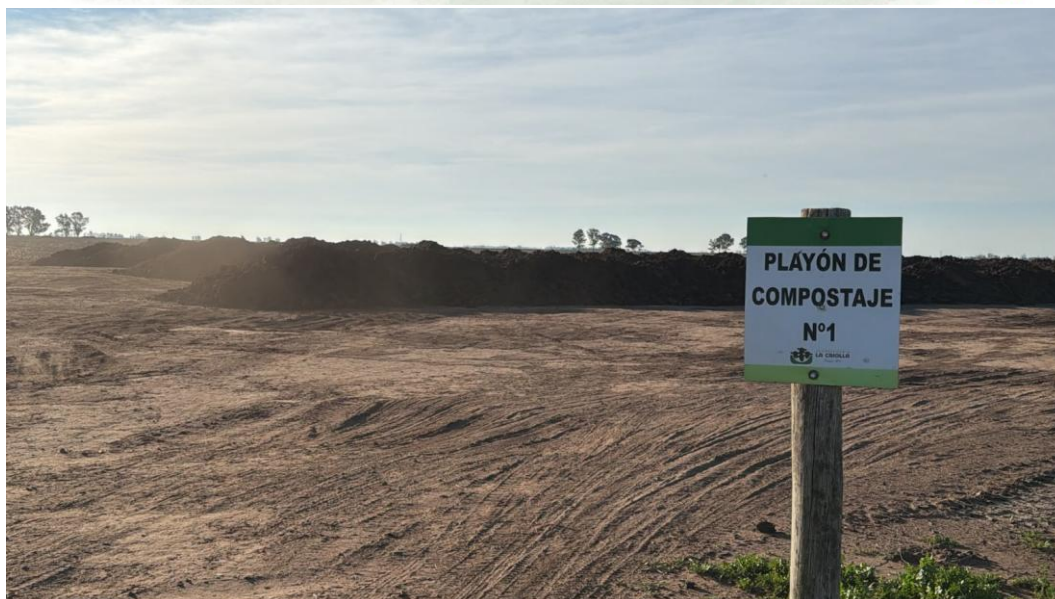
**Foto 6.** Playón de compostaje PdC1 impermeabilizado con piedra caliza

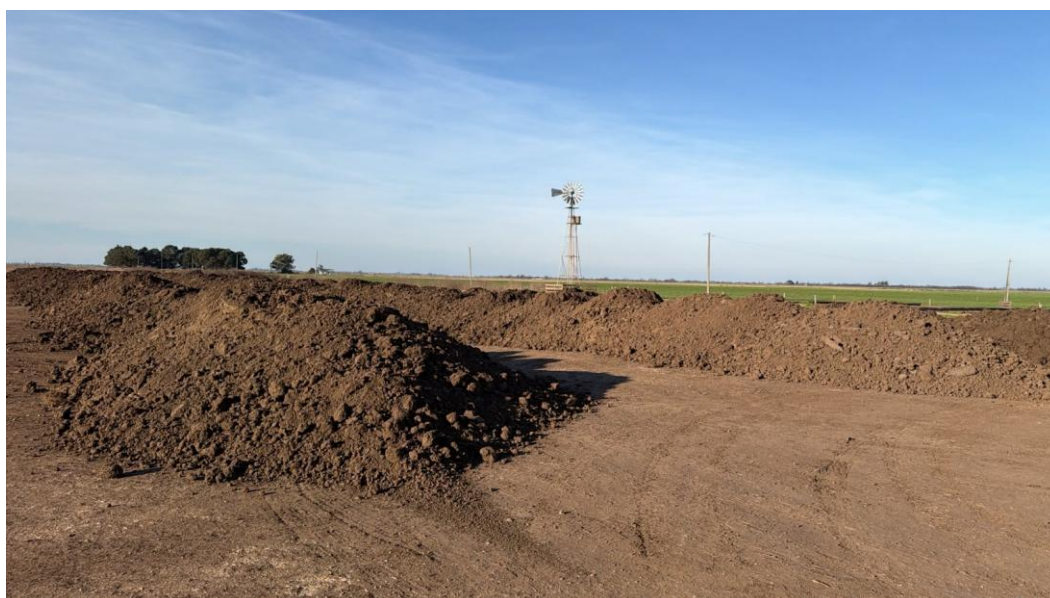
Asimismo, se observó que el establecimiento dispone de maquinaria específica para la conformación, perfilado y volteo de las pilas de compostaje, permitiendo mantener condiciones apropiadas de aireación y favoreciendo el correcto desarrollo del proceso biológico de degradación y estabilización de la materia orgánica.

**Foto 7.** Playón de compostaje PdC1 con pilas de compost

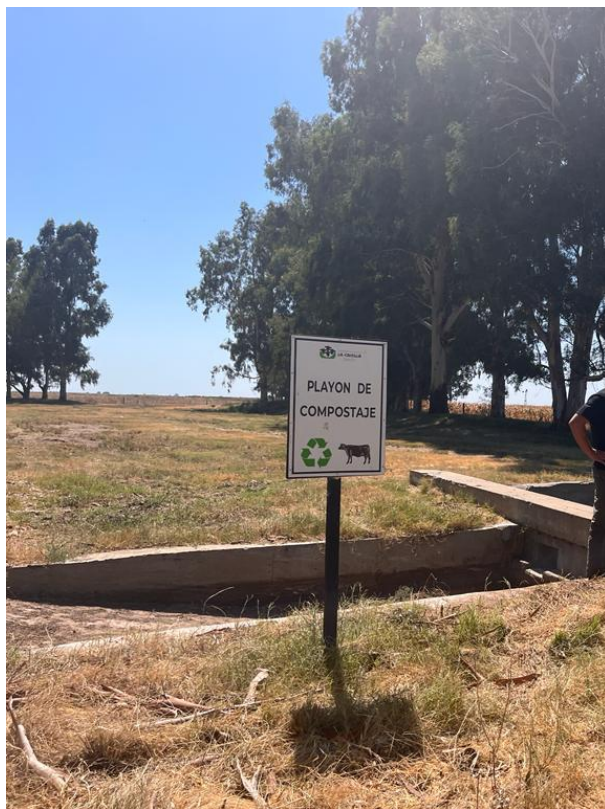
Durante la recorrida se verificó la existencia de un playón destinado al compostaje de cadáveres. El mismo se encuentra impermeabilizado con hormigón y cuenta con sector de escurrimiento de líquidos. El playón se encontró operativo y con delimitación funcional para el manejo de las pilas de compostaje. Las pilas observadas presentaban cobertura con material orgánico, sin evidencias de cadáveres expuestos. No se observaron olores intensos ni signos significativos de proliferación de vectores asociados al proceso. El área se encontraba accesible para la maquinaria utilizada en el manejo y volteo de las pilas.

**Foto 7.** Playón de compostaje de cadáveres en sector “cementerio”

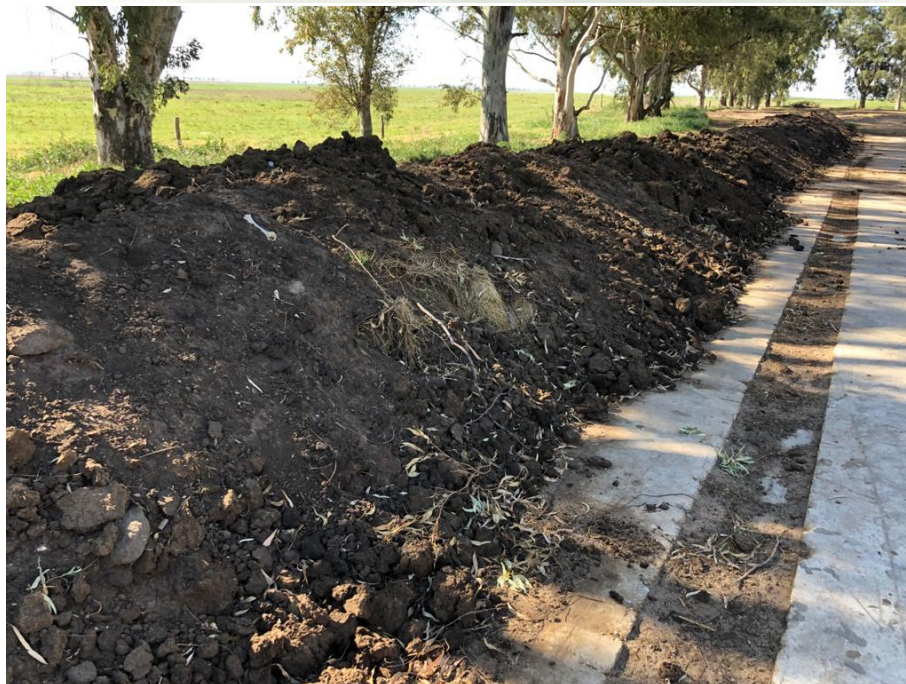
**Foto 8.** Pila de compostaje de cadáveres en sector “cementerio” sobre playón de compostaje

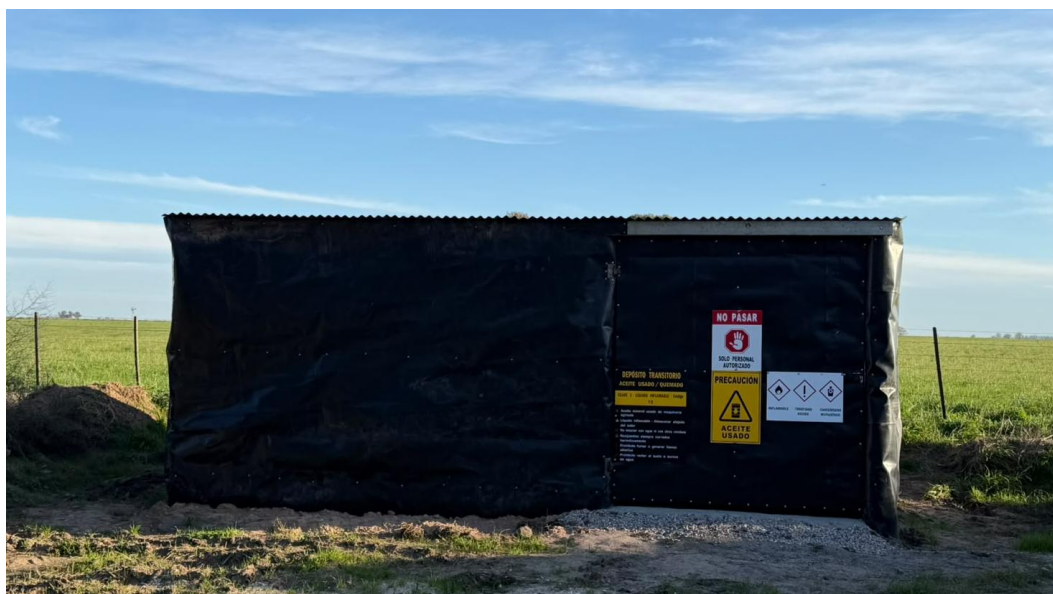
Se constató que los residuos asimilables a urbanos son recolectados y almacenados en recipientes adecuados hasta su disposición final. Asimismo, se verificó que los residuos especiales Y8, tales como aceites usados y filtros de aceite provenientes del mantenimiento de equipos y maquinarias, son gestionados de manera diferenciada para evitar riesgos de contaminación ambiental. El sector de almacenamiento de estos residuos Y8 cuenta con: piso de hormigón, contención de líquidos, cerco perimetral con puerta con candado y techo semicubierto.

Foto 9. Sector de almacenamiento de residuos Y8. Exterior

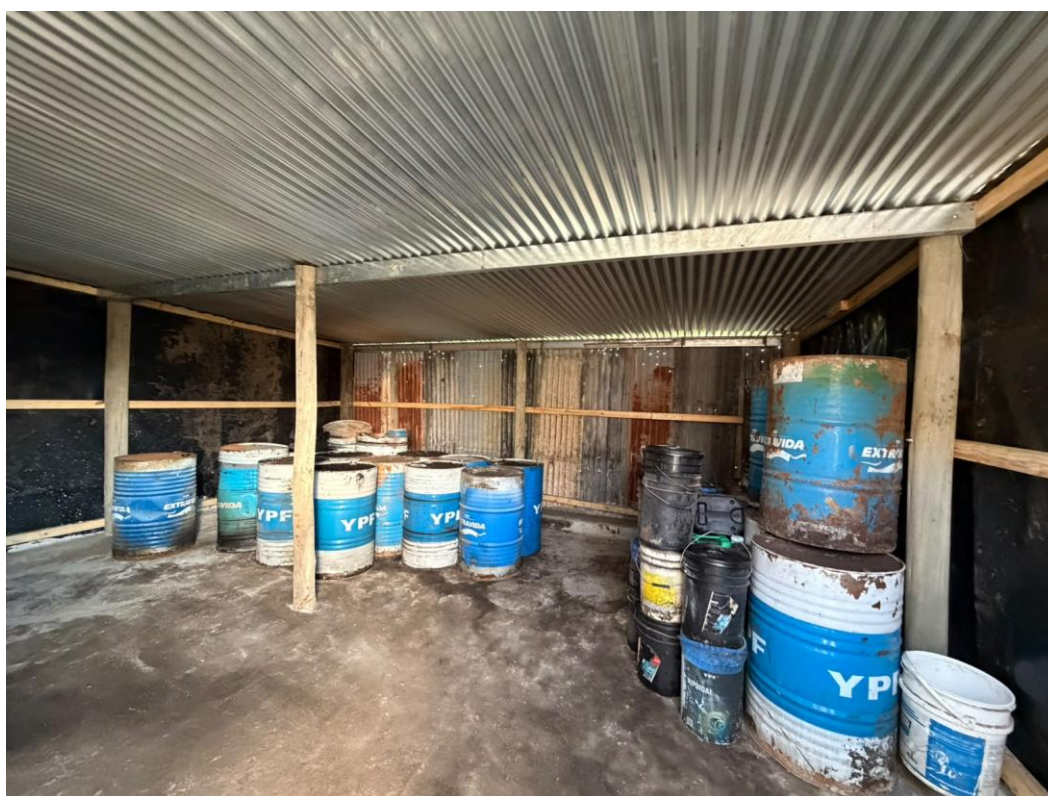
Foto 10. Sector de almacenamiento de residuos Y8. Interior

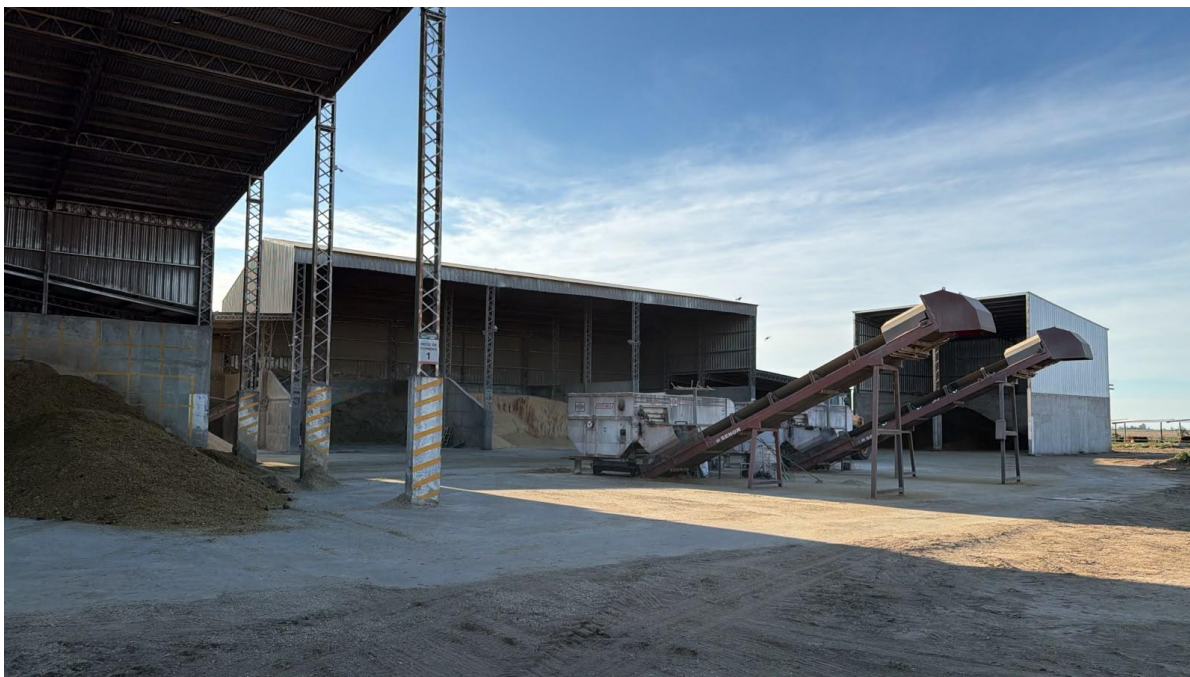
En comparación con la configuración observada en 2023, el patio de comidas ha sido ampliado mediante la incorporación de nuevas celdas de almacenamiento de materias

Asimismo, se constató la incorporación de dos mixers estacionarios destinados a la preparación de las raciones. Este sistema reemplaza la modalidad anterior, en la cual la carga de ingredientes se realizaba mediante pala directamente sobre mixers móviles que posteriormente efectuaban tanto la mezcla como la distribución en los corrales.

**Foto 11.** Patio de comidas con nueva infraestructura
