ADECO AGROPECUARIA S.A.

Planta Las Horquetas

Auditoría Ambiental del Establecimiento

Noviembre 2022

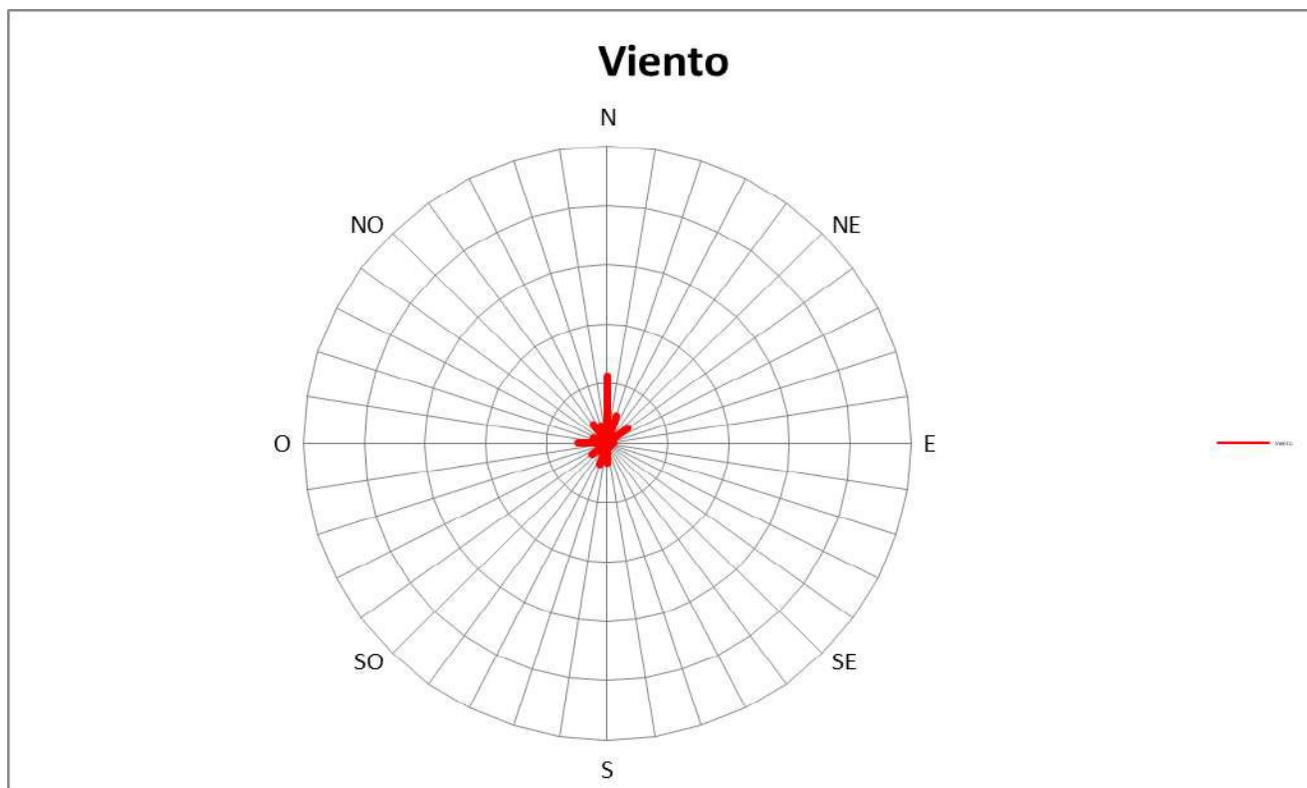
Rosa de los vientos

Fig. 1 - Frecuencia de vientos, periodo del 31 de Marzo al 30 de Abril de 2022. Dirección del Viento variable.

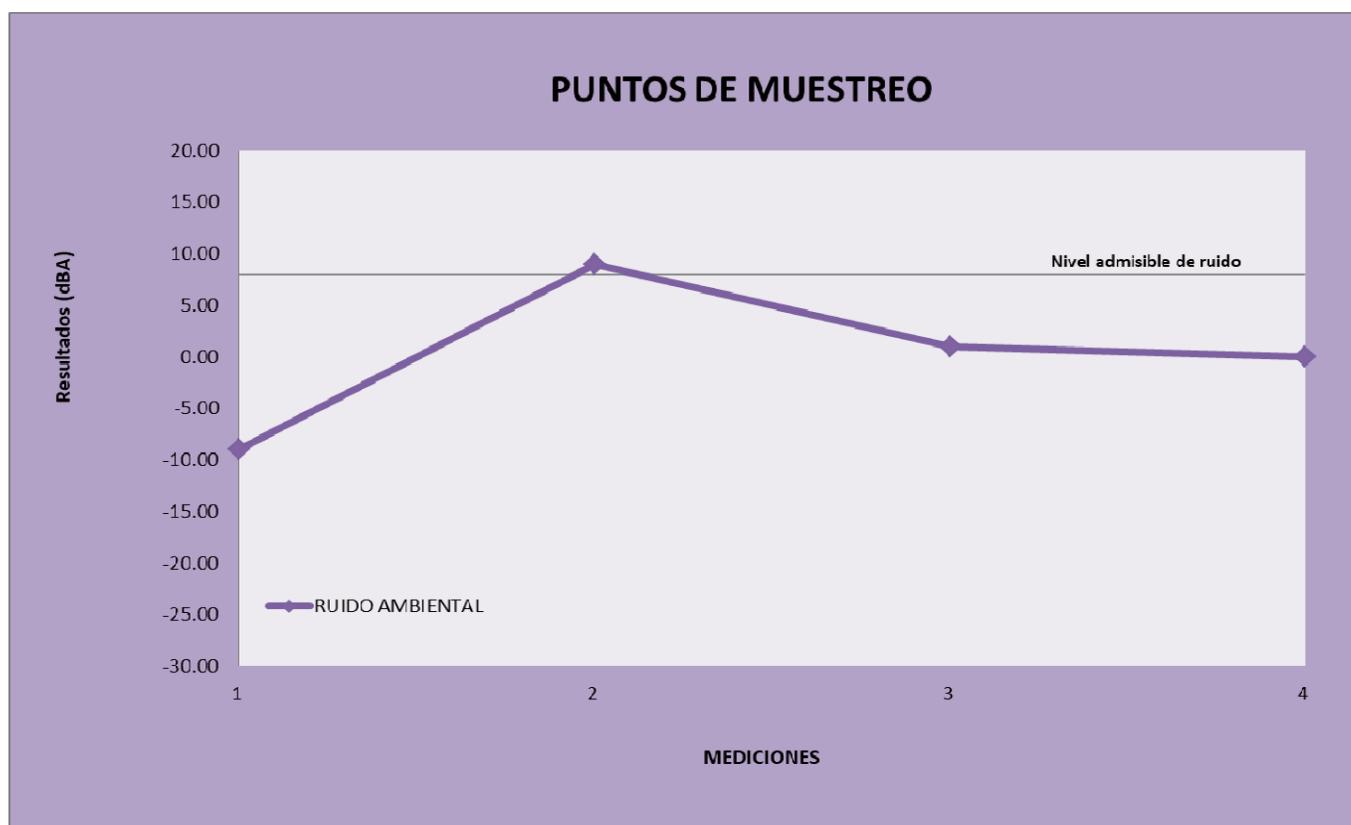
4.4. GRÁFICO

Protocolos	Puntos	Unidad	Nivel de Evaluación Total LE	Nivel Calculado LC	LE – LC	Evaluación
Q 344481	ESA 2	dBA	51	60	-9	No Molesto
Q 344482	SILO DE DESCARTE		69	60	9	Molesto
Q 344483	ZONA DE CARGA		61	60	1	No Molesto
Q 344484	ZEPELIN		60	60	0	No Molesto

Ruido Ambiental: Le (Nivel de Evaluación Total) – **Lc** (Nivel Calculado)
