AUDITORÍA AMBIENTAL DE RENOVACION (AAR)  
(Ley N°12.605 - Decreto Reglamentario N°96/07)

LOS GROBO AGROPECUARIA S.A.  
PLANTA BALCARCE

PARTIDO DE BALCARCE  
PROVINCIA DE BUENOS AIRES  
ARGENTINA

MAYO 2023

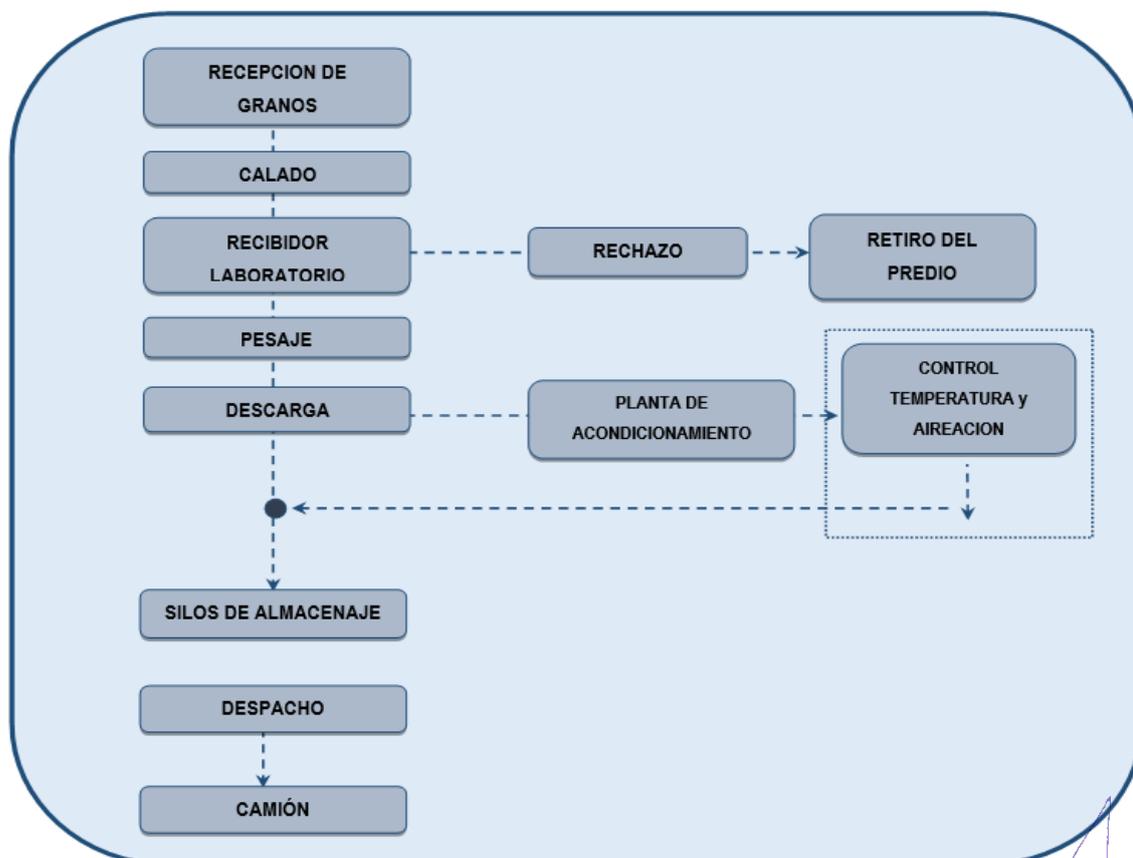
En la siguiente figura se puede observar un diagrama de flujo donde se describen las operaciones realizadas en la planta y posteriormente se detallan las operaciones individuales que forman parte del mismo. Luego se describen todos los ítems requeridos según el Anexo II del Decreto 96/07.

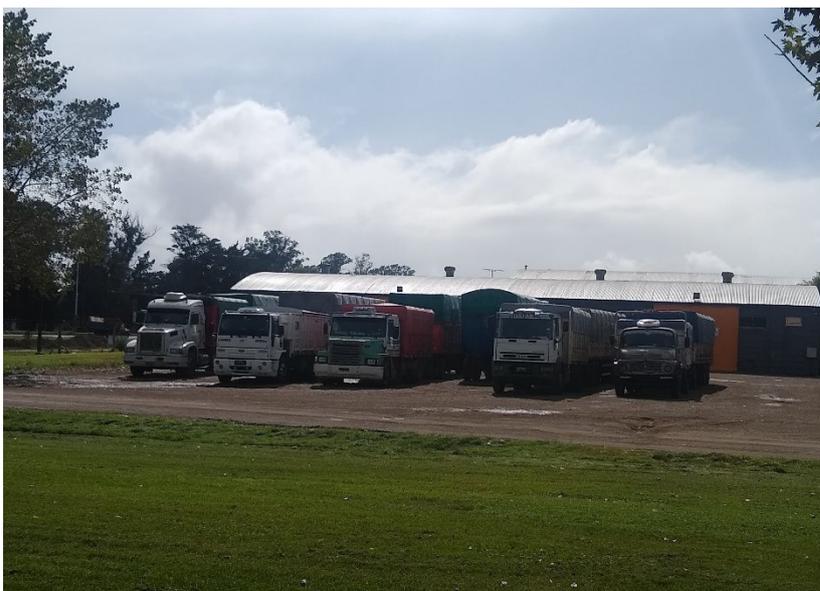
Todas las operaciones de recepción se efectúan en camiones de gran porte, variando la configuración de los mismos dependiendo de los proveedores y sus cargas. Los camiones que arriban a la planta poseen sistemas de contención de los granos que llevan para evitar pérdidas en el transporte y la consecuente generación de material particulado.

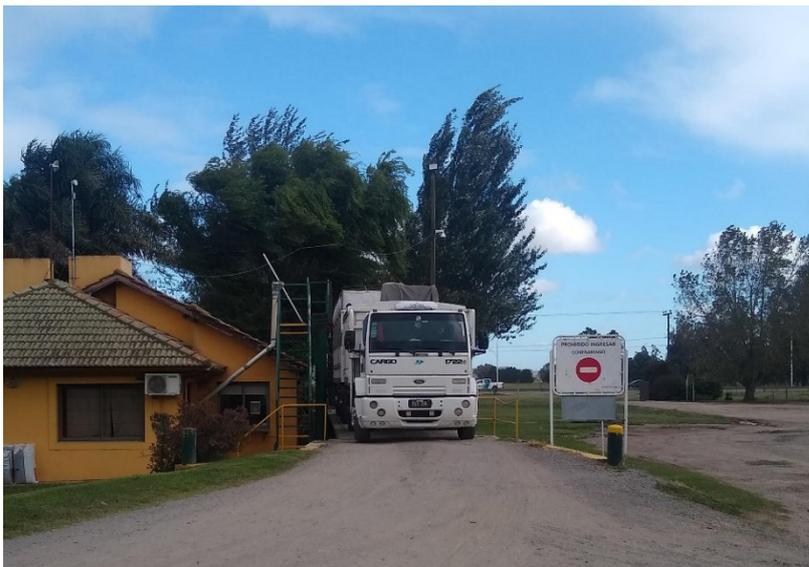
Obtenido los resultados satisfactorios del control de calidad, se avisa al transportista para que ingrese a la balanza de pesado y se proceda a determinar la carga del camión. El pesaje se realiza de manera automática y se genera el stock en la planta por cada especie de grano recepcionado, generando un número de descarga por cada vehículo.

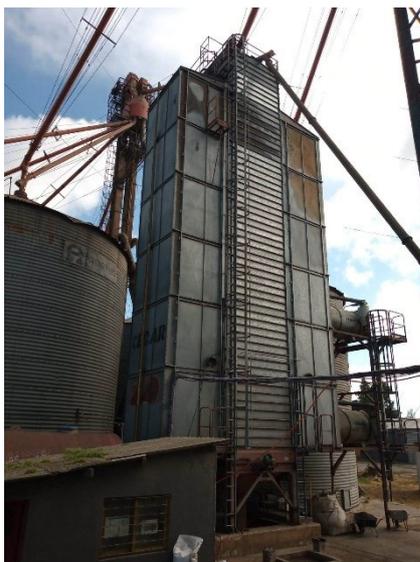
Es importante mencionar que, la Planta Balcarce cuenta con una secadora a gas natural CEDAR con capacidad de procesamiento 90 tn/h.

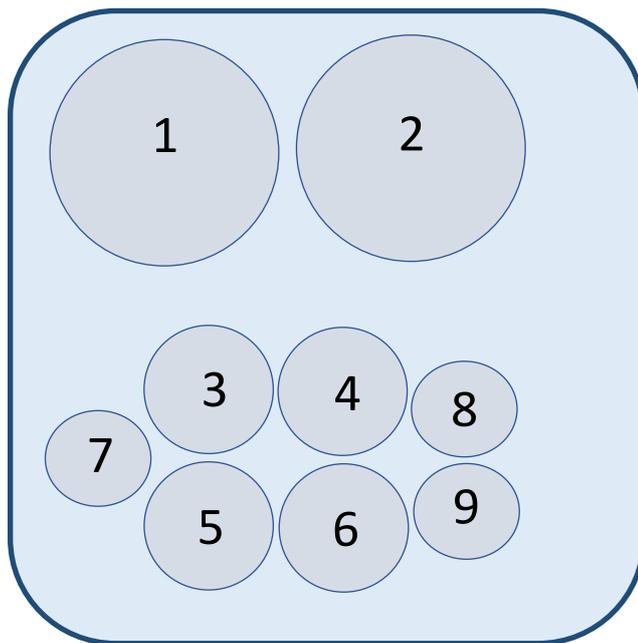
**Figura:** Disposición de los silos en planta

Número	Tipo de depósito	Capacidad [Ton]
1	Silo	3000
2	Silo	3000
3	Silo	400
4	Silo	400
5	Silo	400
6	Silo	400
7	Silo	220
8	Silo	220
9	Silo	220

**Tabla.** Sistemas de almacenamiento y capacidad de cada uno.

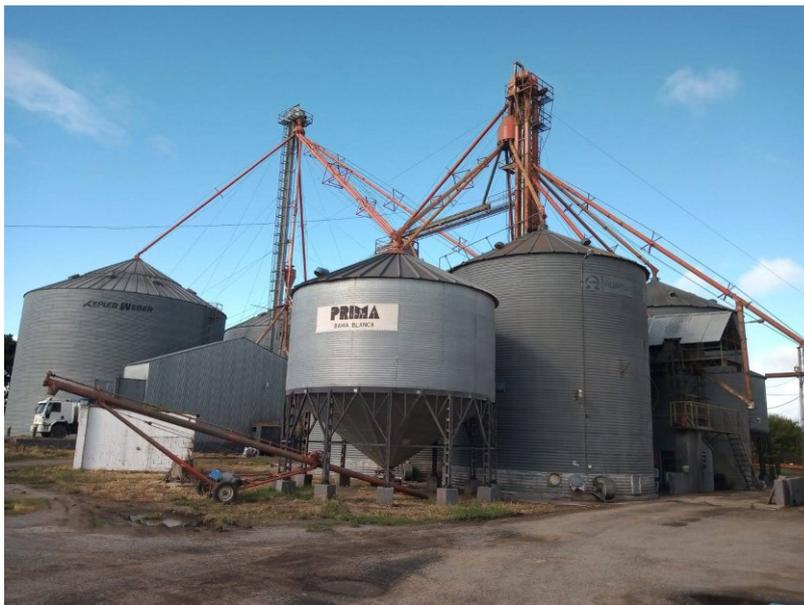
Una vez descargados en los pozos, los granos se cargan en los silos y celda, desde la parte superior por medio de un sistema de transporte integrado por redlers y norias; en tanto la descarga puede realizarse a través de tornillos sin fin ubicados en la parte inferior, o bien por gravedad a través de aperturas laterales. Cada uno de los silos cuenta con un sistema de ventilación a fin de mantener una óptima conservación de los granos durante el tiempo de almacenamiento.

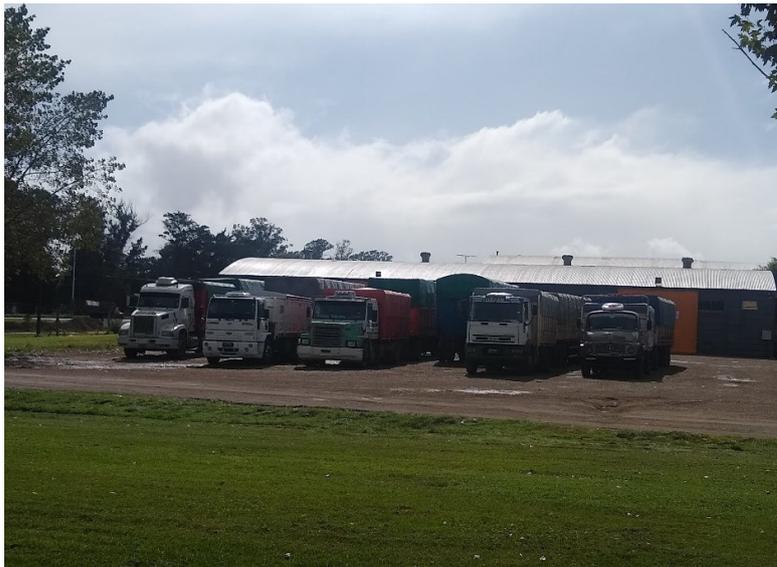
El establecimiento posee una playa para estacionamiento de camiones de “mejorado” con las dimensiones necesarias para albergar aproximadamente 17 vehículos, dentro del predio donde funciona la planta de acopio de granos. De esta manera, se evita que el estacionamiento en espera de carga y/o descarga del grano se realice en las calles.

*Figura: Vista de playa de estacionamiento.*

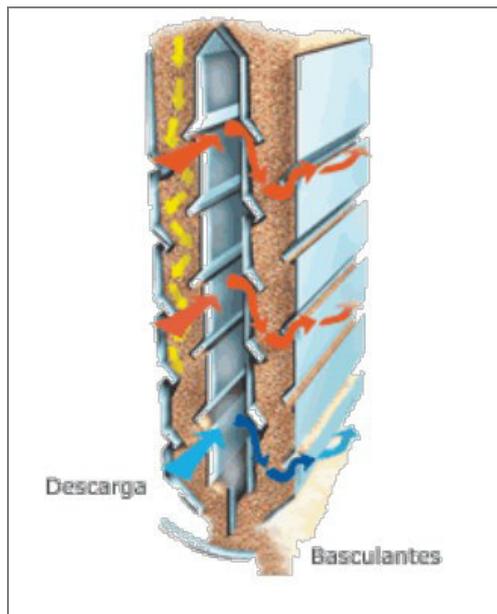
El grano, (desciende en zig-zag rotando sobre sí mismo) progresa rodeado por una corriente de aire caliente que fluye en su mismo sentido y cruzándolo.

*Figura: Circulación de aire a través del grano.*

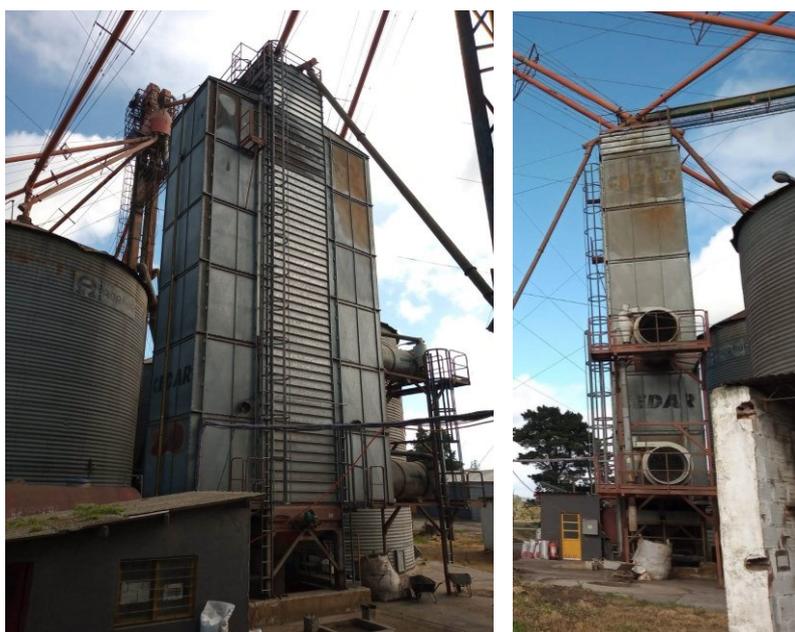
*Figura: Vista de la secadora de granos presente.*

Marca: Cedar

Modelo: SCE6-12 DCI

Cantidad de módulos: 8

Torres: 2

Altura: 16,8 m.

Ancho: 4,5 m.

Largo: 5,4 m.

Capacidad de carga: 90 tn.

Potencia eléctrica: 20 CV

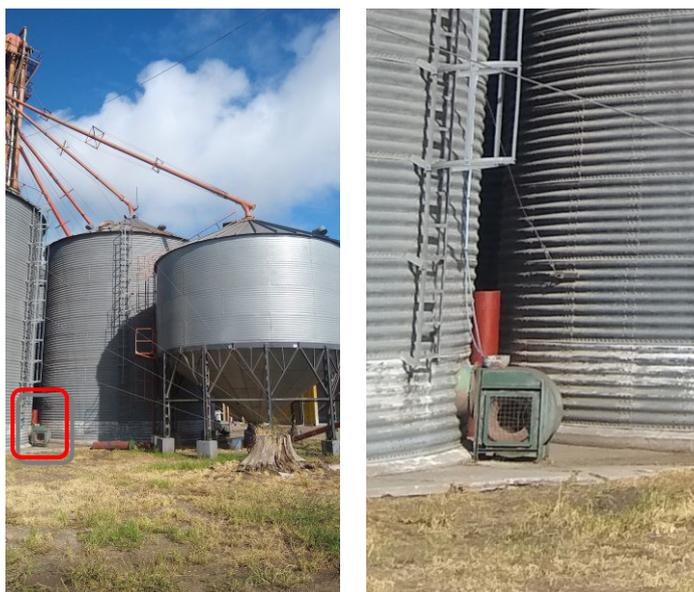
El aire movido por los ventiladores, una vez atravesada la columna de granos, es descargado al exterior libre de polvos, ya que el mismo grano en su disposición dentro del silo hace las veces de filtro.

**Figura:** Vista de ventilador presente en uno de los silos de planta (izquierda) y vista del ventilador en detalle presente en la planta (derecha)

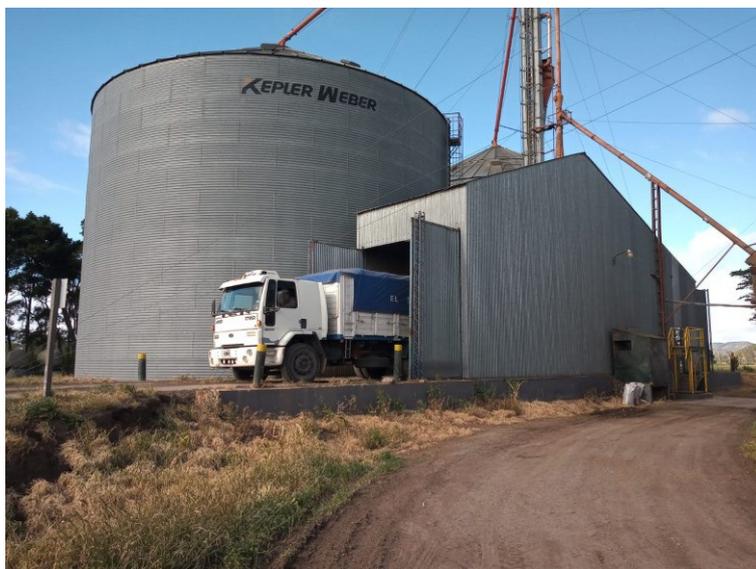
El cereal egresa del acopio mediante camiones, para esta operación, se utilizan silos independientes los cuales se cargan mediante el sistema de redler y noria. La descarga de los mismos se produce por gravedad.

*Figura: Vista del sector de carga/descarga de granos.*

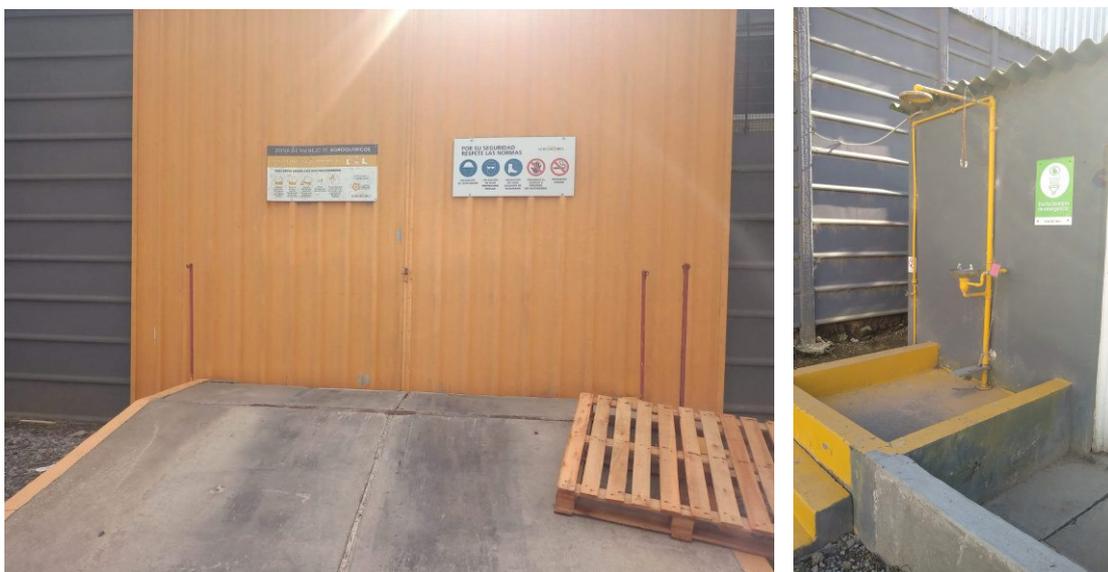
El sector donde se realiza esta operación se encuentra debidamente señalizado, con sistemas de contención ante posibles derrames, lavador de ojos y próximo a la zona donde debe aplicarse el producto.

*Figura: Vista del frente del sector dedicado a la manipulación de agroquímicos.*

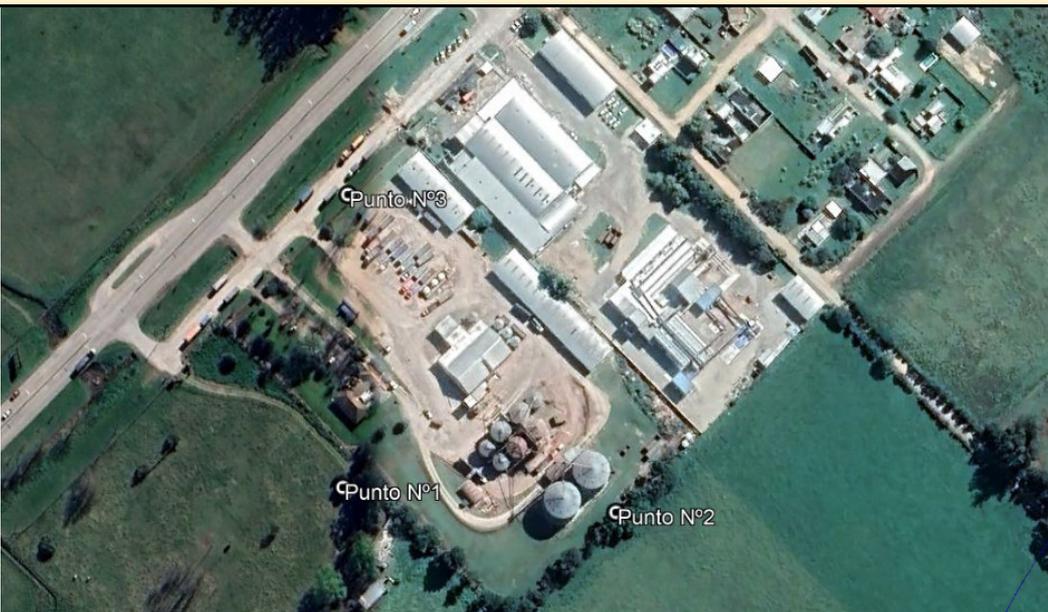
MONITOREO ANUAL DE 2021 (27/10/2021)					
PARAMETROS	SOTAVENTO N°1 PI: 616333 CCC: 695251	SOTAVENTO N°2 PI: 616332 CCC: 695249	BARLOVENTO PI: 616331 CCC: 695244	Decreto reglamentario 1074/18 Anexo III Tablas A	Unidad
Material Particulado PM10	0,13	0,12	< 0,1	0,150 (24 Horas)	mg/m <sup>3</sup>
. DATOS METEOROLÓGICOS AL MOMENTO DE LA TOMA DE MUESTRAS					
Temperatura		28°C			
Humedad		48%			
Velocidad del viento		12 Km/h			
Dirección del viento		N			
UBICACIÓN DE PUNTOS DE MEDICION DE CALIDAD DE AIRE

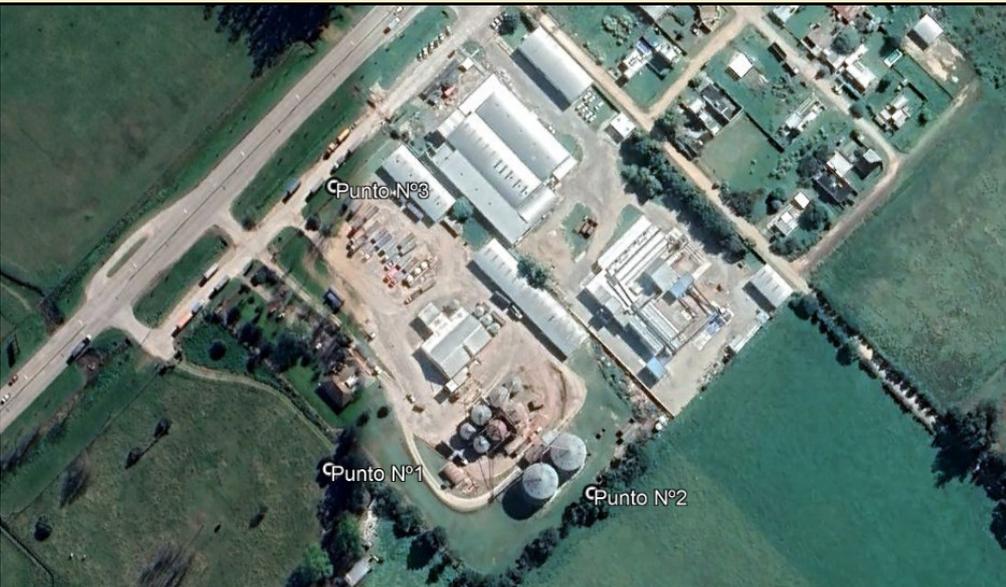
MONITOREO ANUAL DE 2021 (27/10/2021)					
PARAMETROS	SOTAVENTO N°1 PI: 616335 CCC: 695256	SOTAVENTO N°2 PI: 616336 CCC: 695257	BARLOVENTO PI: 616334 CCC: 695252	Decreto reglamentario 1074/18 Anexo III Tablas C	Unidad
Material Particulado sedimentable 30 días (MPS)	1,1	0,8	0,9	1 (30 días)	mg/cm <sup>2</sup>
UBICACIÓN DE PUNTOS DE MEDICION DE CALIDAD DE AIRE MPS

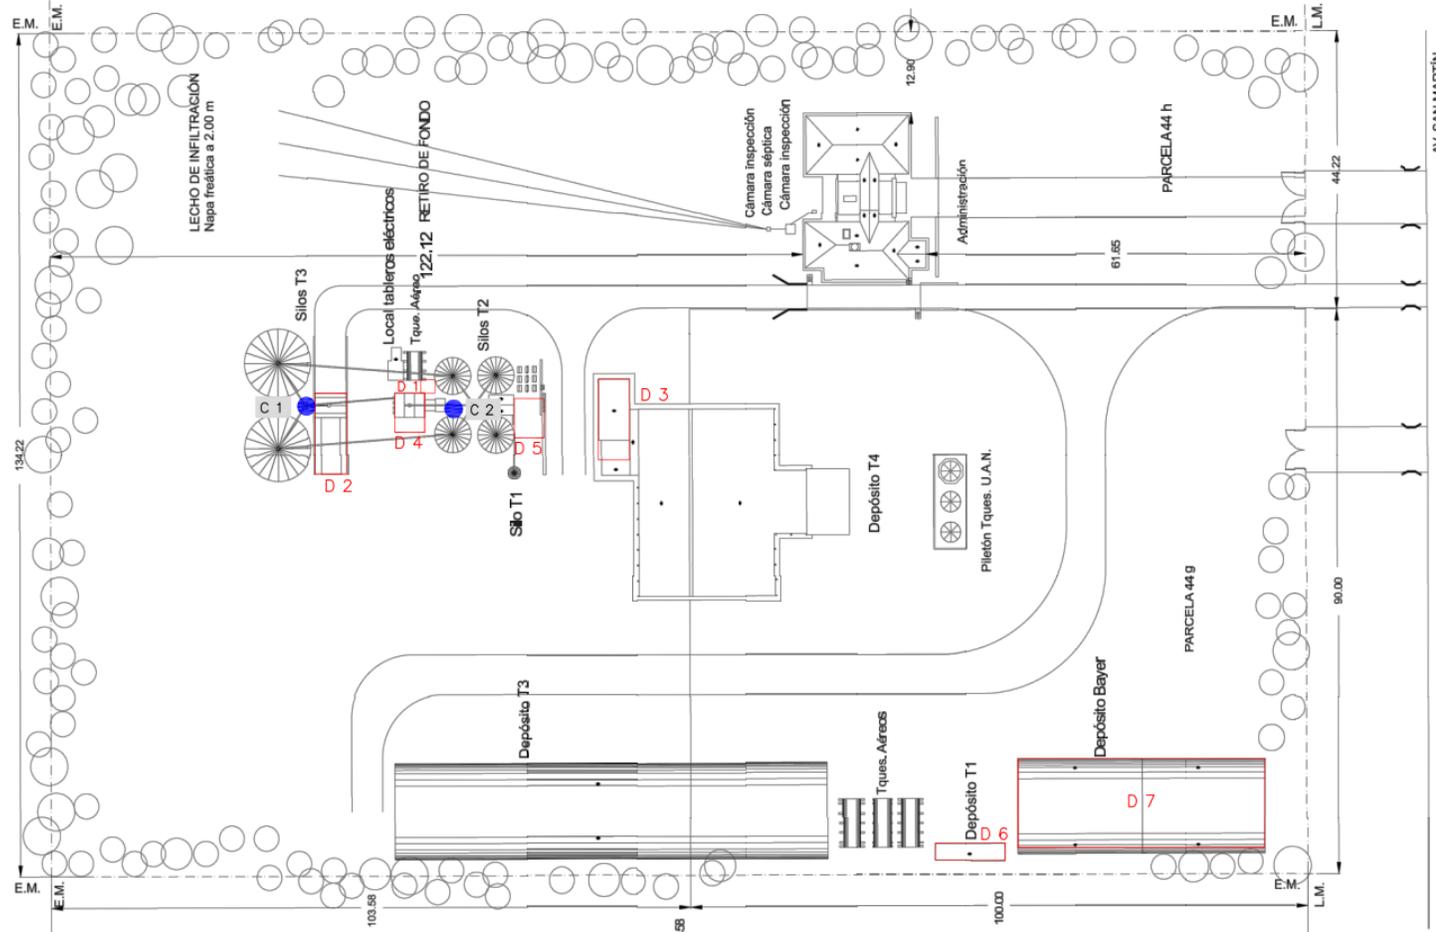
**EFLUENTES GASEOSOS - EMISIONES PUNTALES**

NUMERO, NOMBRE Y ESTADO DE LOS CONDUCTOS	
● C 1	CONDUCTO 1 - DESCARGA Y PRELIMPIEZA DE GRANOS
● C 2	CONDUCTO 2 - PRELIMPIEZA
