INFORME TÉCNICO DE ADECUACIÓN

LOS GROBO AGROPECUARIA S.A.
PLANTA MAGDALA

PARTIDO DE PEHUAJÓ
PROVINCIA DE BUENOS AIRES
ARGENTINA

NOVIEMBRE 2022

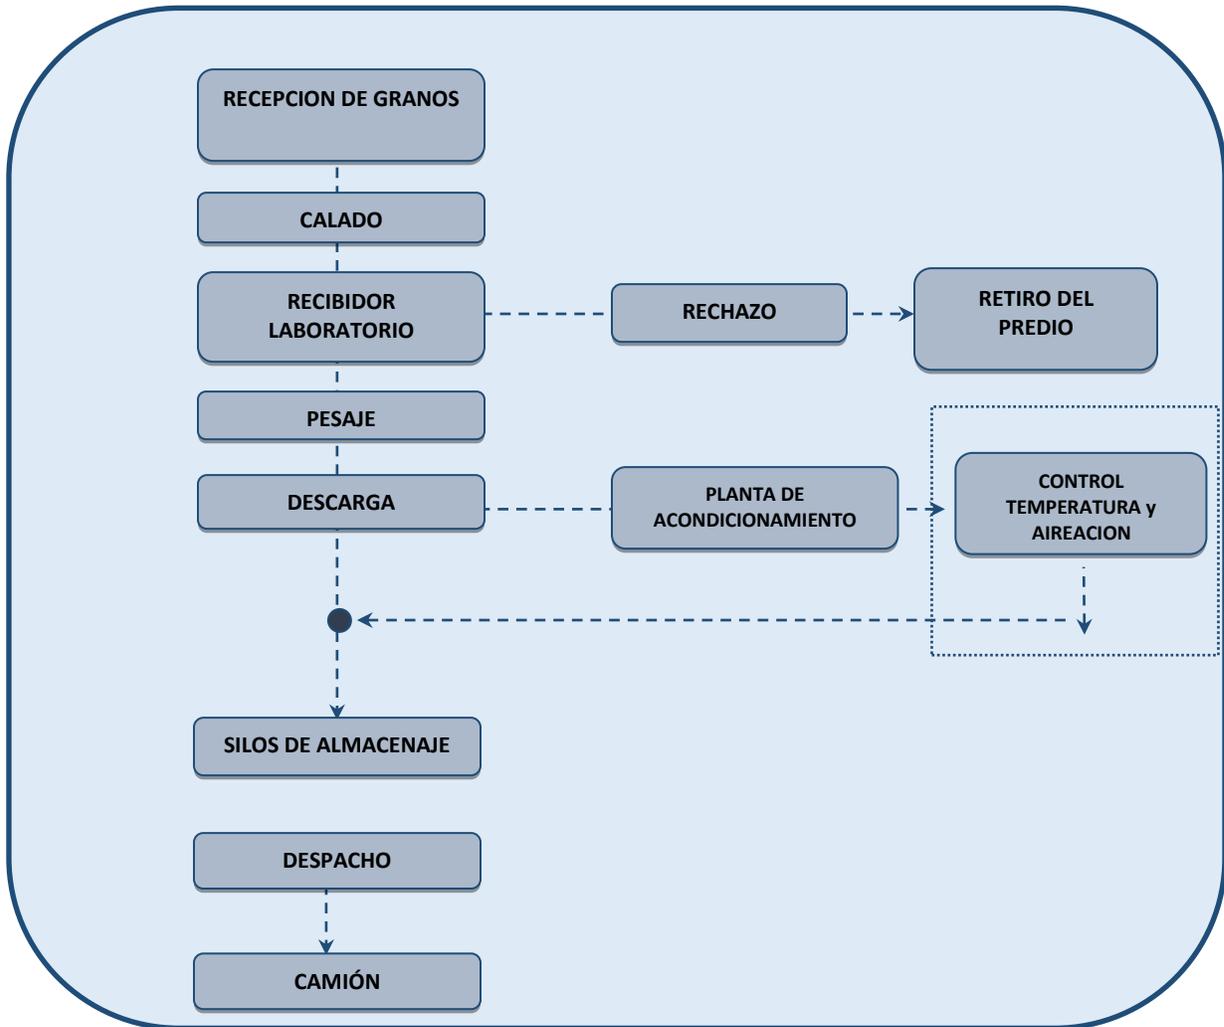
En la siguiente figura se puede observar un diagrama de flujo donde se describen las operaciones realizadas en la planta y posteriormente se detallan las operaciones individuales que forman parte del mismo.

Figura. Diagrama de bloques con descripción de actividades desarrolladas.

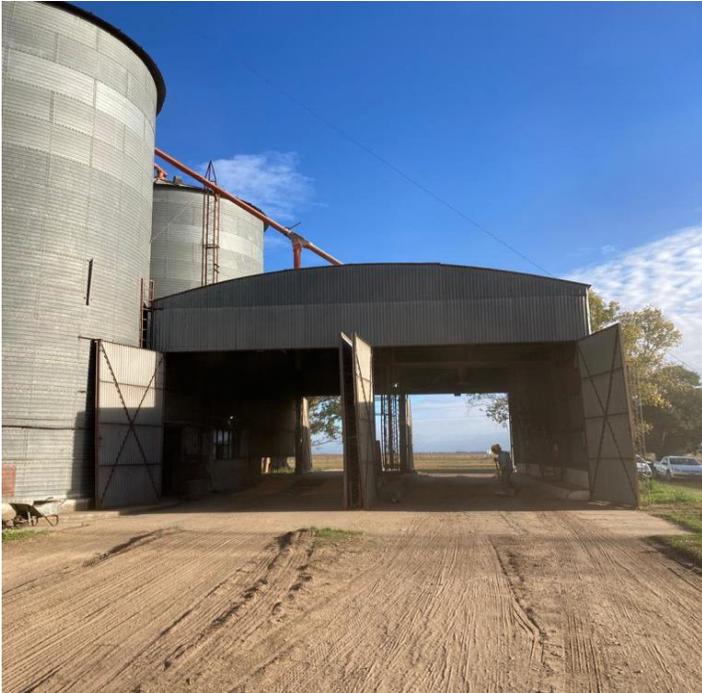
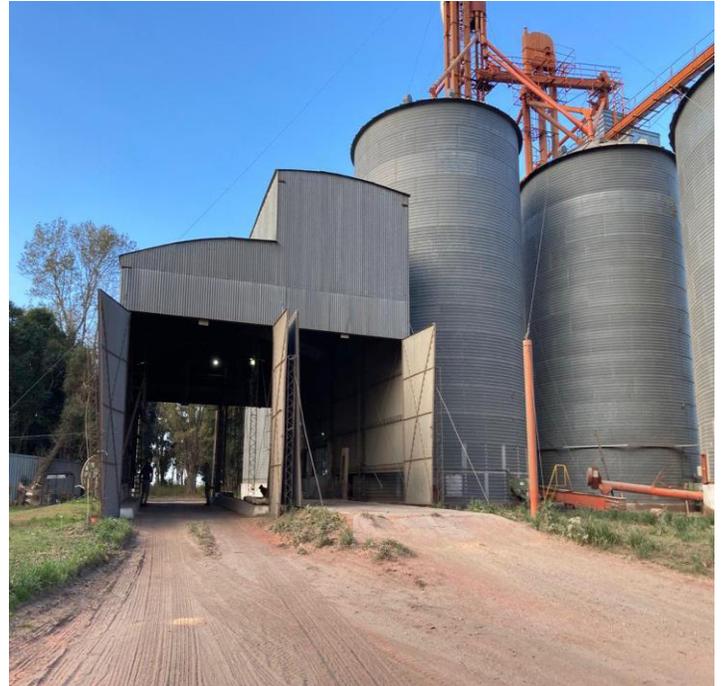
En las siguientes fotografías se puede apreciar el sector de carga/descarga del predio

Figura. Vista sector de descarga de los silos

En lo que respecta a las características del sector de carga/descarga asociado a los diferentes silos que constituyen a la planta, cuentan con las siguientes maquinarias y estructuras:

- **Piso:** el ingreso y la salida de la plataforma volcadora es de hormigón armado.
- **Galpón semicubierto:** construido totalmente con material metálico reforzado con chapa trapezoidal aluminizada. Cabe destacar que se cuenta con media plataforma, por tanto, no se descarga todo el camión al mismo tiempo, sino que primero se procede con el acoplado y luego con el chasis.
- **Equipamiento:** en su interior se presenta una plataforma volcadora hidráulica. La misma cuenta con un espacio para la circulación del operador, el que realizará la apertura de las boquillas del camión. Los redlers y norias de la tolva cuentan con sistema de aspiración de material particulado.

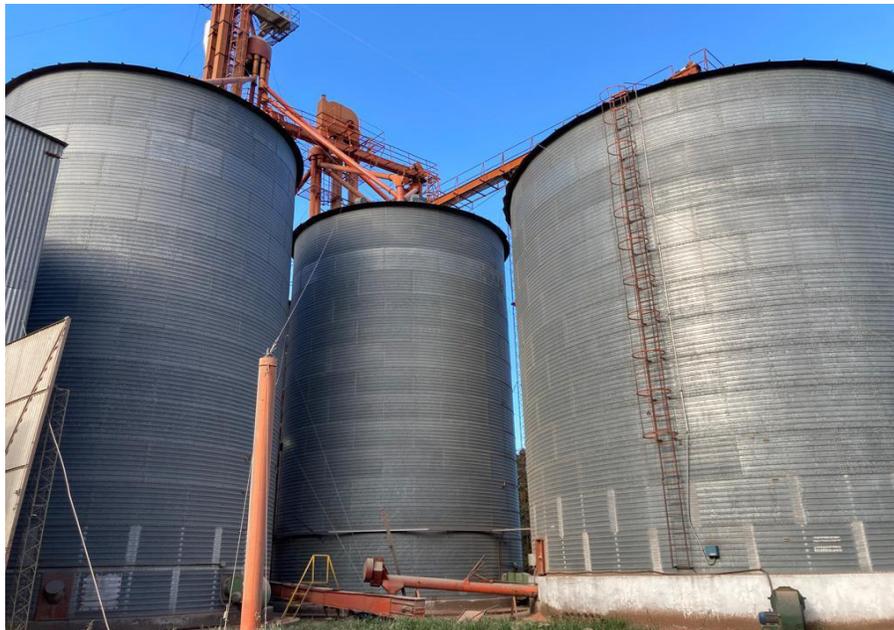
Figura: Vista del silo de 1200 tn y dos de los silos de 720 tn

Una vez descargados en el pozo, los granos se cargan en los silos, desde la parte superior por medio de un sistema de transporte integrado por redlers y norias; en tanto la descarga puede realizarse a través de tornillos sin fin ubicados en la parte inferior, o bien por gravedad a través de aperturas laterales. Cada uno de los silos cuenta con un sistema de ventilación a fin de mantener una óptima conservación de los granos durante el tiempo de almacenamiento.

- *Materiales: Chapa metálica.*
- *Transportes: noria y redler.*
- *Pavimento: hormigón.*
- *Iluminación: exterior.*
- *Instalación eléctrica: comandos de acuerdo a normas de seguridad y buenas prácticas operativas, antiexplosivas.*
- *Ventilación y aspiración.*

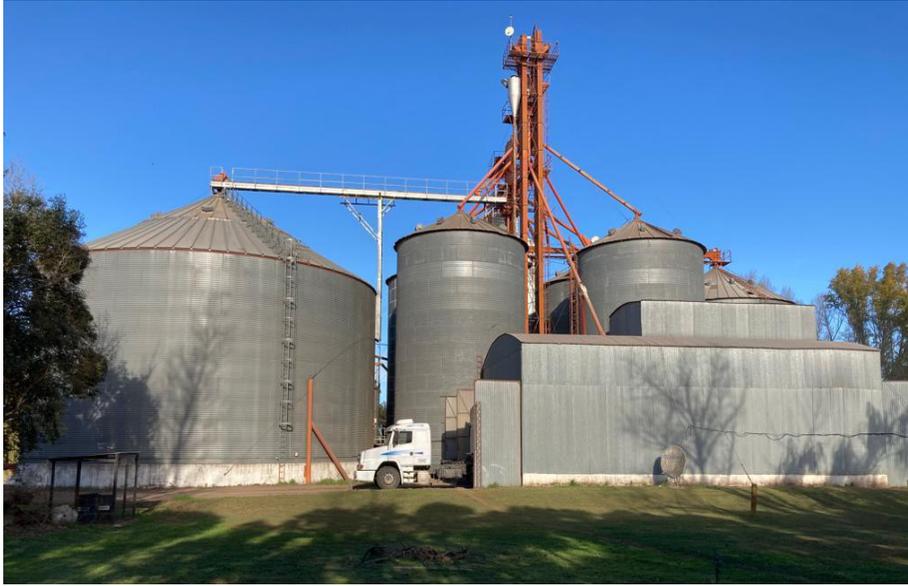
Figura: Vista lateral de la distribución de los silos presentes en planta. En esta figura se pueden observar la vista del silo de 4000 tn y de dos de los silos de 720 tn.

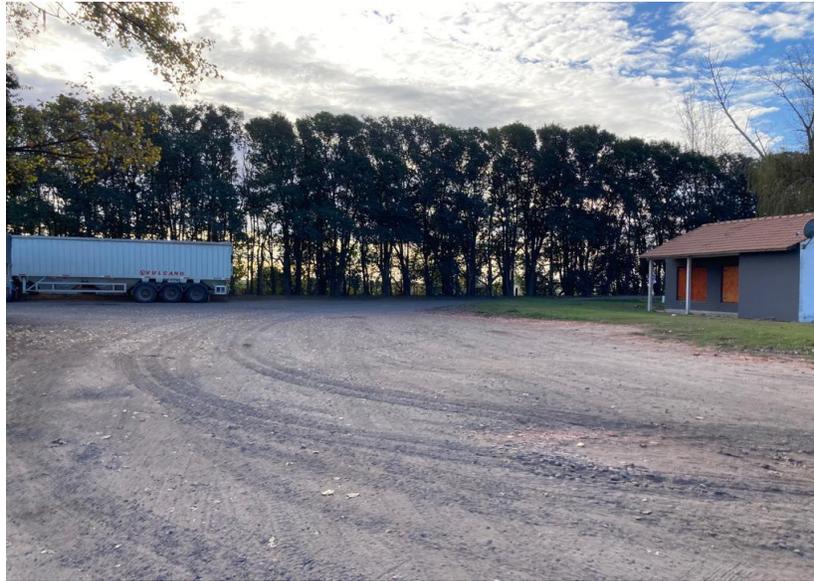
Figura: Vista del estacionamiento que posee Planta Magdala

El establecimiento posee una playa para estacionamiento de camiones de “mejorado” con las dimensiones necesarias para albergar aproximadamente 15 vehículos, dentro del predio donde funciona la planta de acopio de granos. De esta manera, se evita que el estacionamiento en espera de carga y/o descarga del grano se realice en las calles.

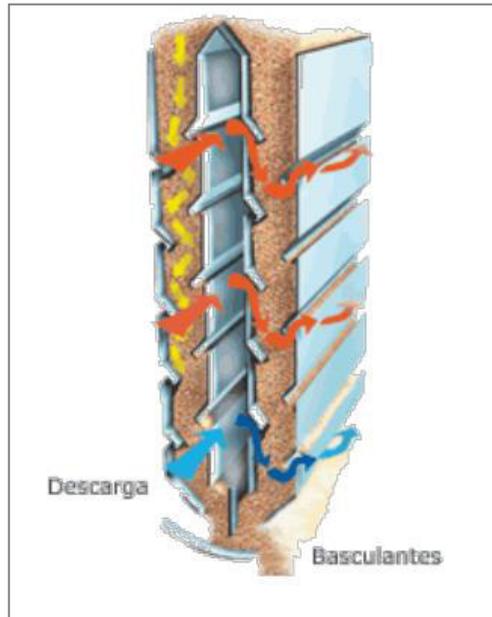
El grano (desciende en zig-zag rotando sobre sí mismo), progresa rodeado por una corriente de aire caliente que fluye en su mismo sentido y cruzándolo.

Al no tener interferencias en el descenso del grano, durante el proceso de secado una parte de livianos cae hacia la tolva de descarga, mientras que la restante es dirigida o hacia los ventiladores que la conduce al sistema de captación de livianos por medio de 4 ciclones.

Figura: Circulación de aire a través del grano.

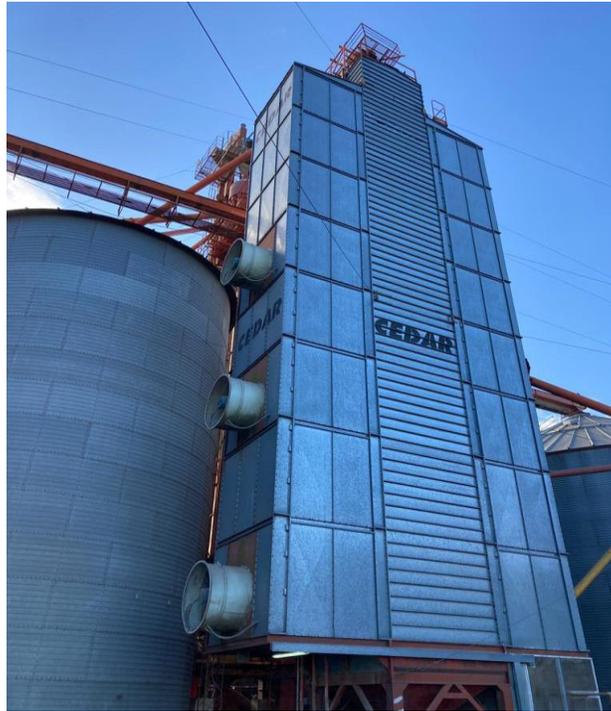
Figura: Vista de la secadora presente en la planta

Marca: Cedar

Modelo: SCE 80

Cantidad de módulos: 8

Torres: 1

Altura: 16 m.

Ancho: 2 m.

Largo: 2,4 m.

Capacidad de carga: 3,60 tn

Potencia eléctrica: 56 CV.

Cantidad de ventiladores: 3

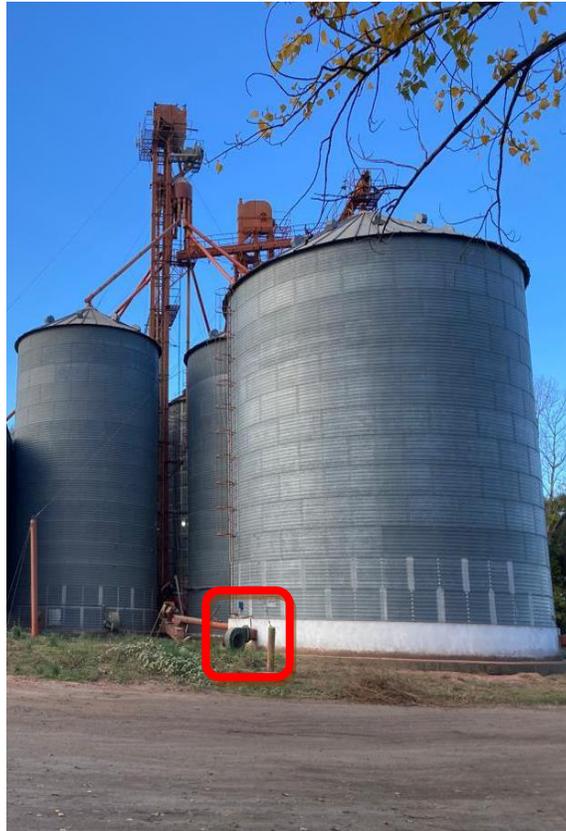
La aireación de los granos en los silos correspondientes se efectúa por medio de los dispositivos que poseen los silos en sus fondos desde donde aspira el aire con ventiladores.

El aire movido por los ventiladores, una vez atravesada la columna de granos, es descargado al exterior libre de polvos, ya que el mismo grano en su disposición dentro del silo hace las veces de filtro.

Figura: Vista de ventilador presente en uno de los silos de planta

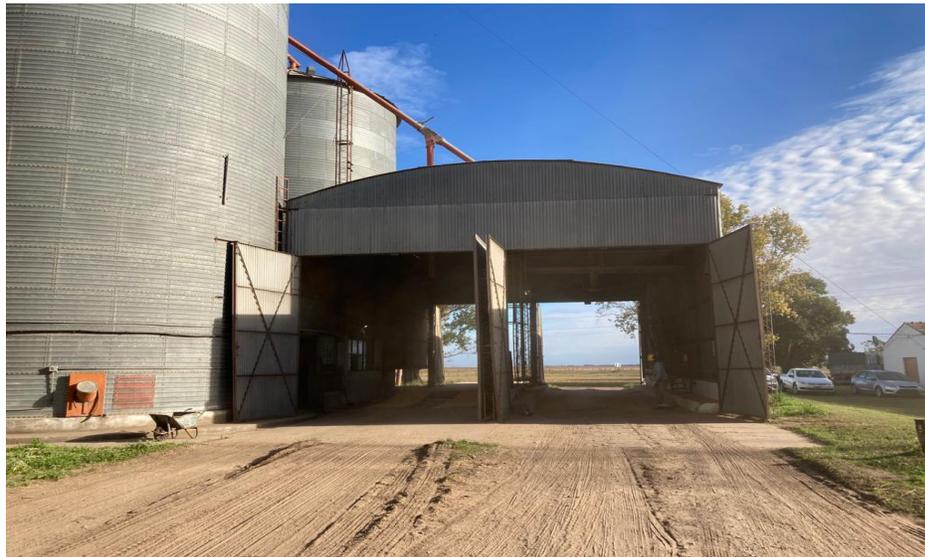
La planta posee un sector de descarga de granos, como se detalló anteriormente, el mismo posee una plataforma de descarga que se encuentra en un galpón totalmente cerrado para evitar la emisión de material particulado a la atmósfera.

El cereal egresa del acopio mediante camiones, para esta operación, se utilizan silos independientes los cuales se cargan mediante el sistema de redler y noria. La descarga de los mismos se produce por gravedad.

Figura: Vista sector de descarga de los silos

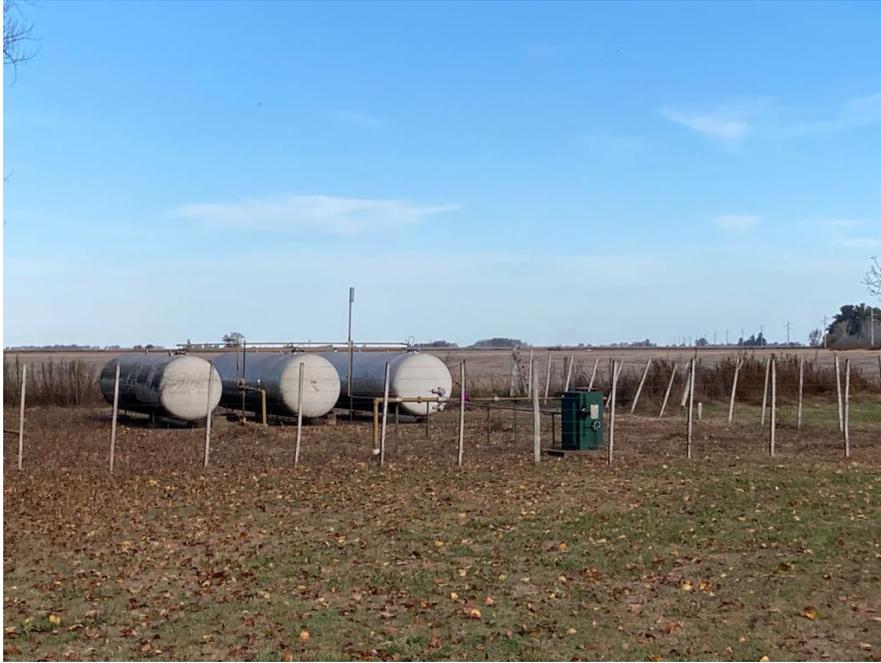
En lo que hace al almacenamiento de combustible, la empresa cuenta con 3 zeppelines instalados. Los mismos se encuentran cercados, señalizados y con sistemas de extinción de incendios.

Figura: Vista de los zeppelines presentes en la planta.

La secadora es alimentada a GLP. Este servicio se provee mediante tres zeppelines, que se encuentran instalados en el predio. Todos cumplen con los requerimientos exigidos por la autoridad competente.

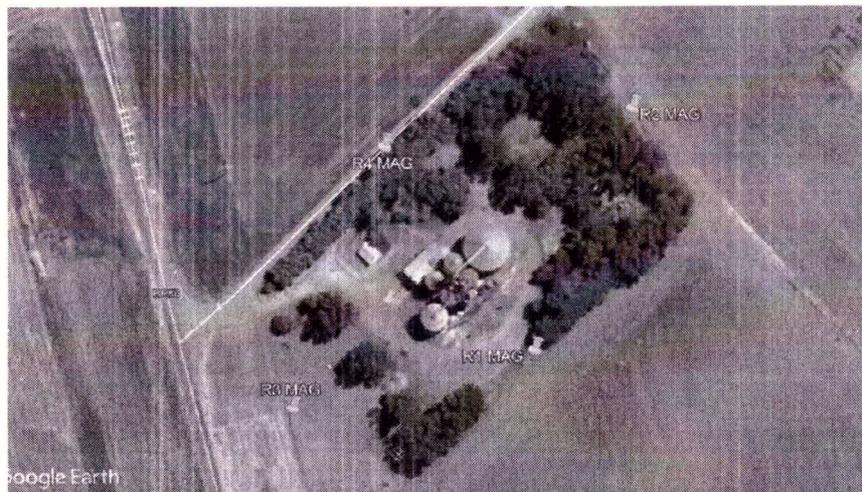
Punto	Latitud Sur	Longitud Oeste
1	36° 03' 56,37"	61° 47' 39,16"
2	36° 03' 52,68"	61° 47' 37,33"
3	36° 03' 57,28"	61° 47' 46,68"
4	36° 03' 53,25"	61° 47' 41,95"

Imagen 1. Ubicación de las estaciones de monitoreo de Ruido
