Auditoría Ambiental de Renovación Lartirigoyen y Cia SA - Exp. 4001-1712/07

Informe. AAR 001-23 VM

Auditoría Ambiental de Renovación Planta Villa Maza Expediente N° 4001-1712/07

Auditoría Ambiental de Renovación Planta Villa Maza

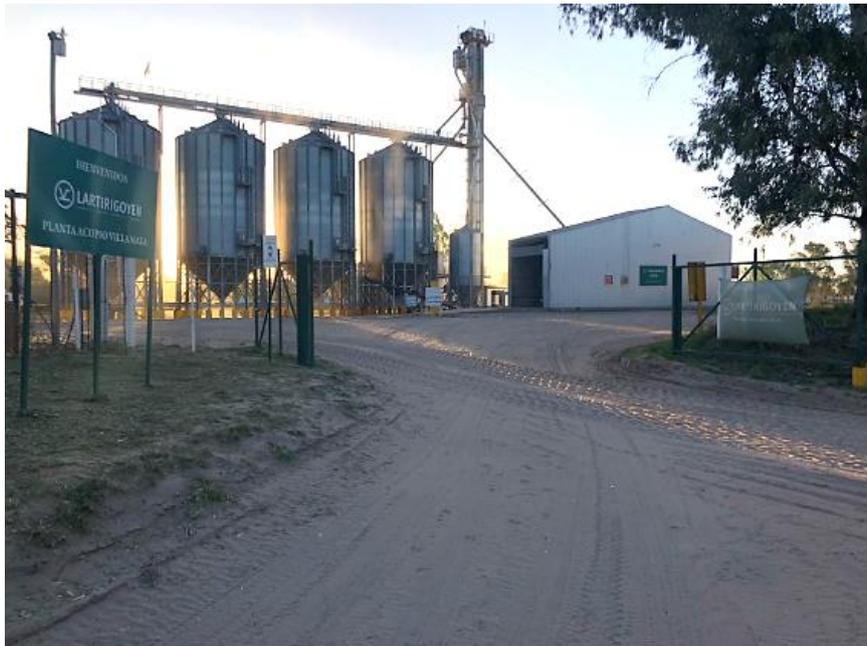
Ingreso a Planta. La entrada de los camiones con granos se realiza por el actual ingreso de la Planta por el sector suroeste.

Imagen 01. Entrada y salida a la planta.

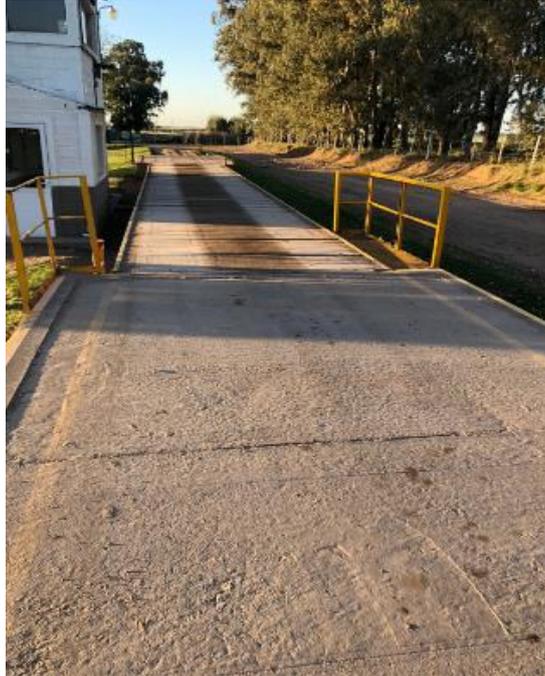
Pesada y Control de Calidad. Los camiones son conducidos a la balanza donde se le controla el peso bruto, y se realizan los trámites administrativos relacionadas con la posterior descarga del camión.

Imagen 2. Balanza.

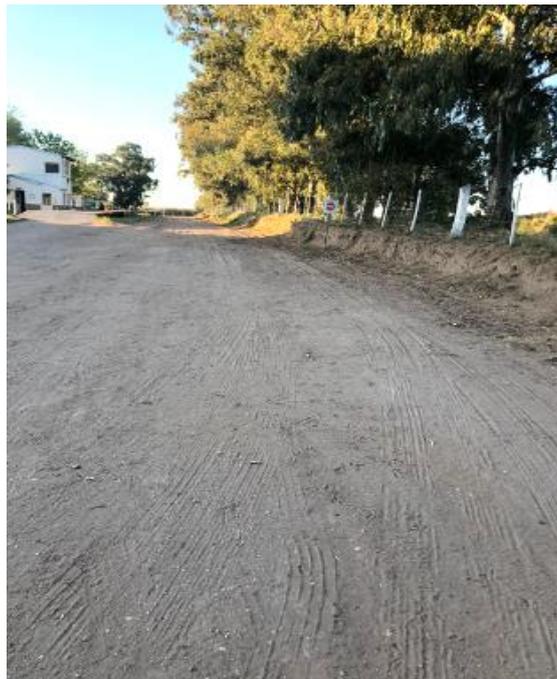
Estacionamiento en Playa de Camiones. Una vez realizado el control de calidad y peso, los camiones se estacionarán en la Playa de Camiones donde aguardan el llamado a descargar en silos. Además, la planta cuenta con una playa de estacionamiento de menores dimensiones en el interior de la planta, exclusiva para automóviles particulares.

Imagen 3. Sector de estacionamiento.

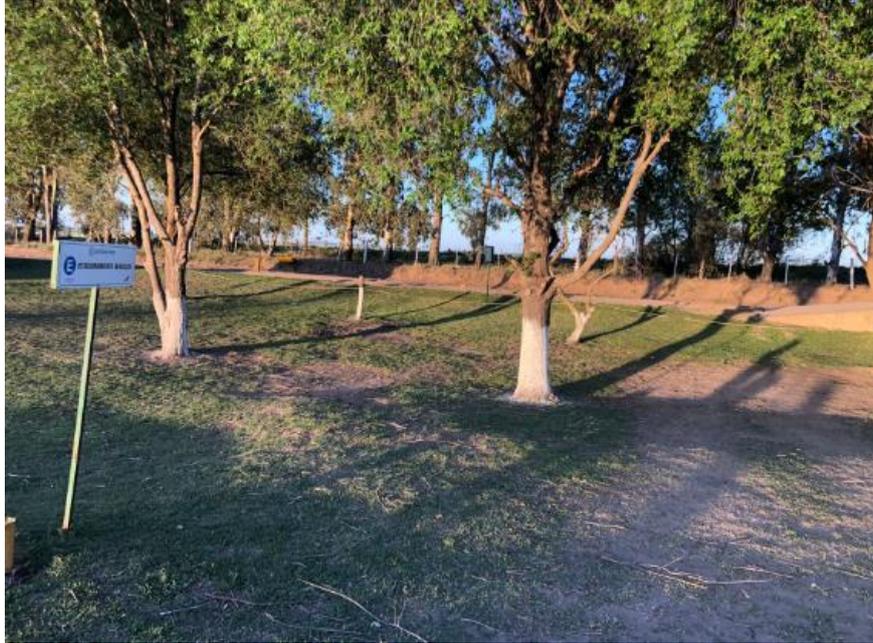
Imagen 4. Playa de estacionamiento de vehículos livianos.

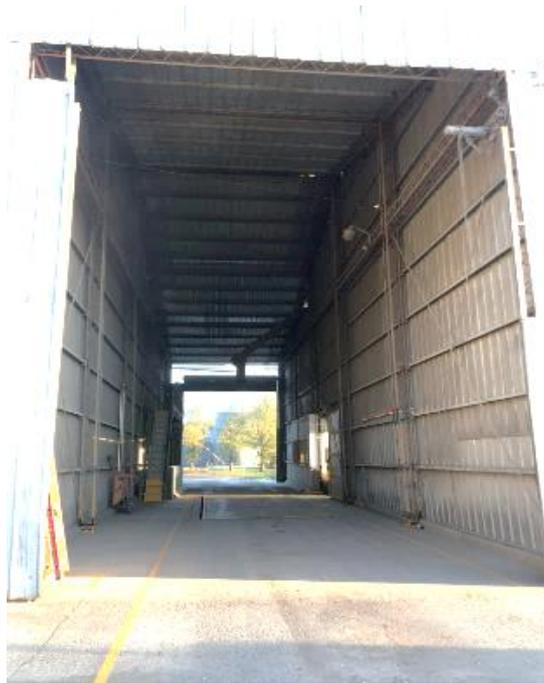
Descarga de Granos. La descarga de granos se realiza en la rejilla ubicada sobre las tolvas en el área destinada a tal fin por medio de un volquete. Según lo auditado se pudo identificar una sala de control de volquete. Se observa que el área se encuentra totalmente confinada por cortinas automáticas.

Imagen 5. Área de descarga de camiones.

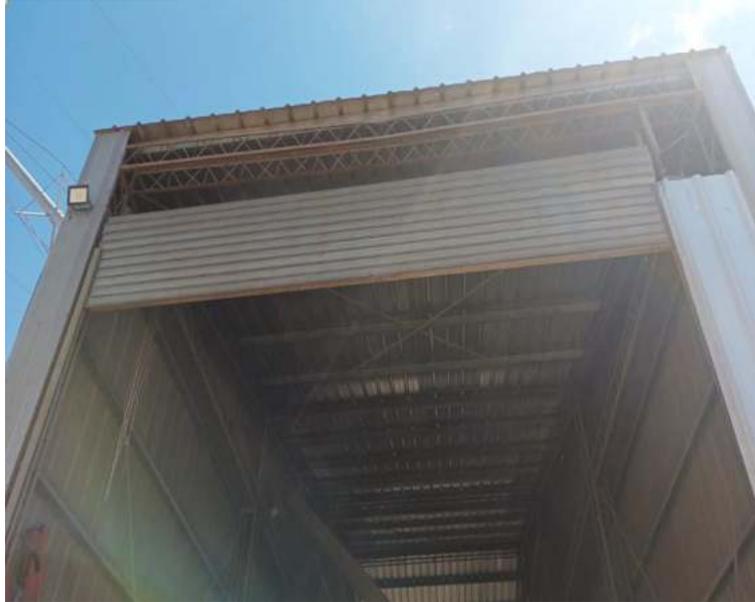
Imagen 1. Cortinas automáticas del área de descarga de camiones.

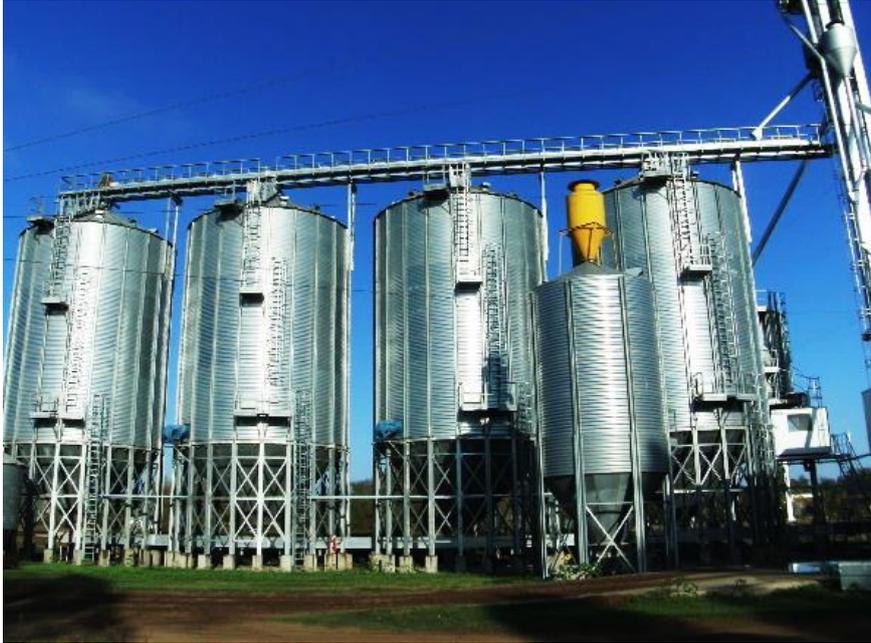
Almacenamiento. Producida la descarga de la mercadería en la tolva, esta es elevada por la noria y de aquí se distribuye a los silos. Terminada la descarga, el camión regresa a la balanza para pesar nuevamente y completar los trámites administrativos. La Planta posee un total de dos (2) norias. Las mismas están equipadas con sistemas de captación de polvo. Los silos tienen sopladores que permitan airear los granos, estabilizando la temperatura y evitando así riesgos de explosión con potenciales daños a las personas y la propiedad. Estos sopladores no poseen silenciadores. Durante el almacenamiento la temperatura es controlada en forma automática.

Imagen 6. Silos de almacenamiento.

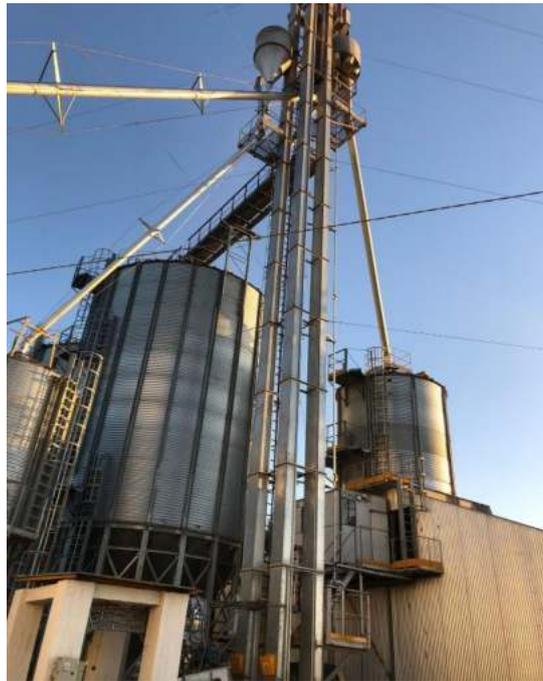
Imagen 7. Vista de norias y ciclón.

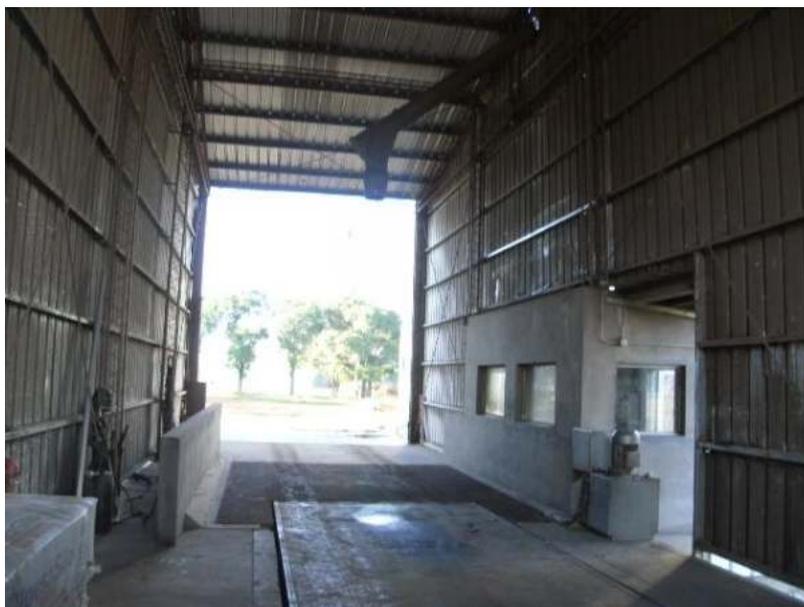
camiones ingresan a la balanza para el control de peso vacío. Luego se dirigen a la zona de carga (totalmente confinada) donde mediante el uso de roscas extractoras y norias se retira la mercadería de los silos y esta es colocada en los vehículos de transporte. Una vez cargados, se los vuelve a pesar en el mismo lugar y así se establece por diferencia de pesadas la cantidad neta de granos que se retira. Con el proceso de pesado se inicia el trámite administrativo y retiro de la carta de porte. Conforme a lo auditado se observó que el sector de carga/descarga de camiones no posee sistema de captación de polvo.

Imagen 8. Sector de carga de camiones.

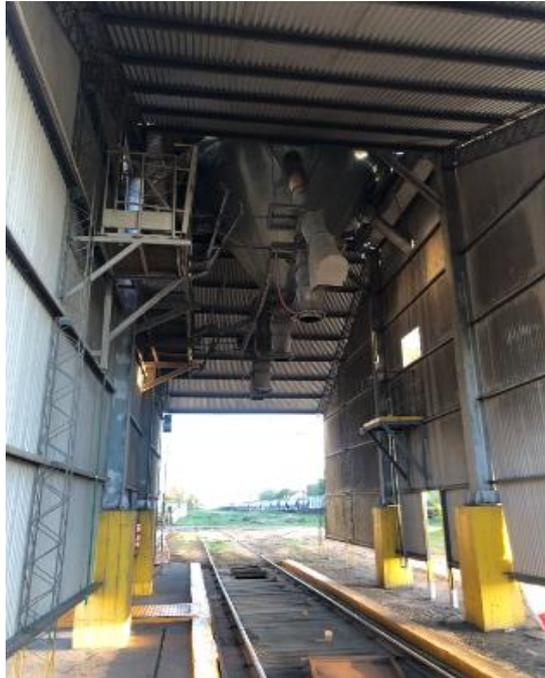
Para la carga a vagones el cereal es transportado por medio mecánico y depositado en un silo pulmón que tiene tres bocas, una vez lleno este silo comienza la carga a vagón. Se observa que el sector de carga a vagón cuenta con confinamiento parcial.

Imagen 9. Sector de carga de vagones.

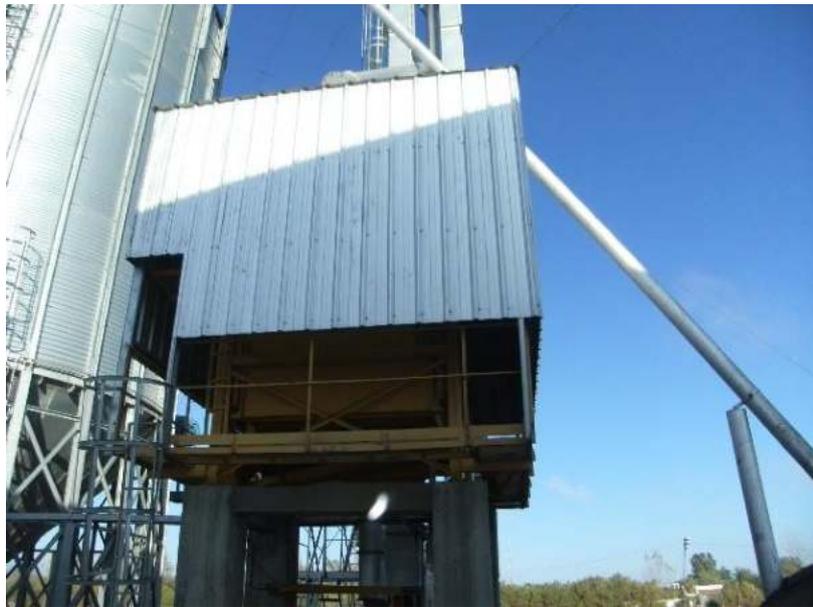
Imagen 10. Chamiquera.

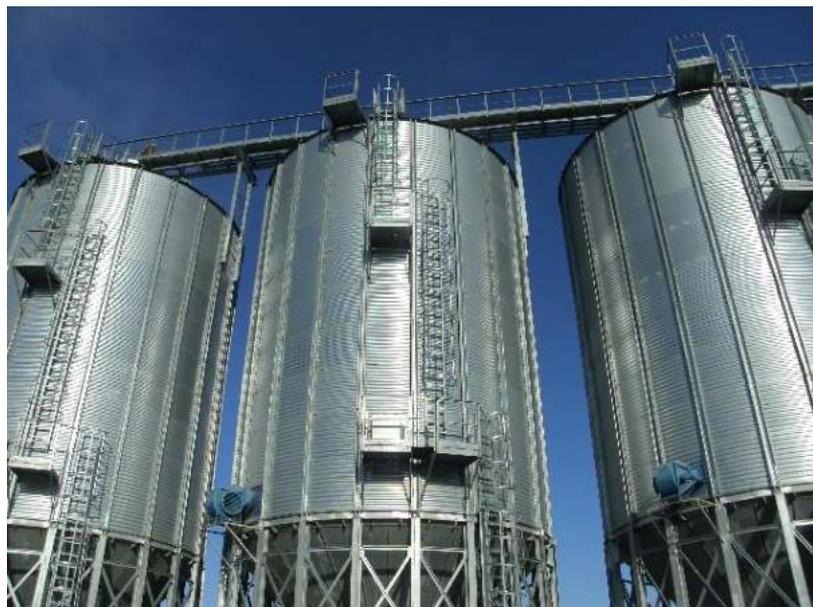
Imagen 11. Aireadores y redler.

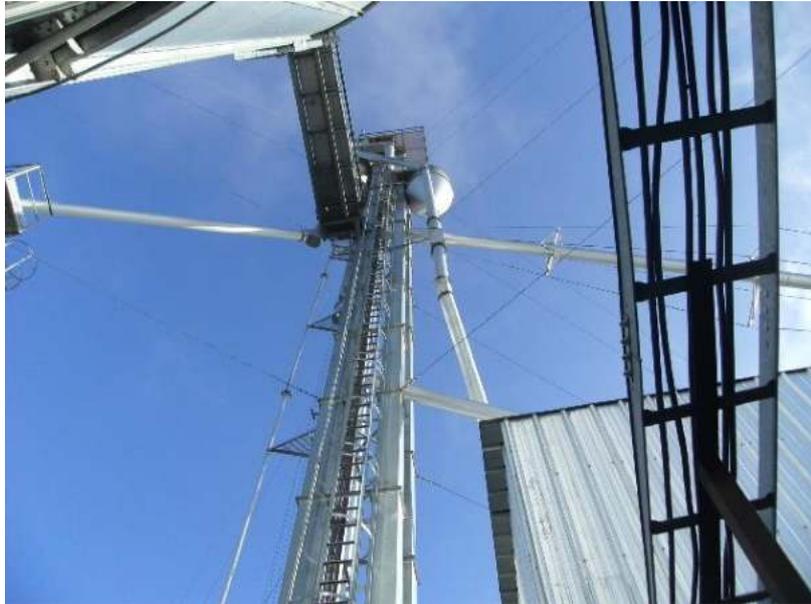
Imagen 12. Noria y ciclón.

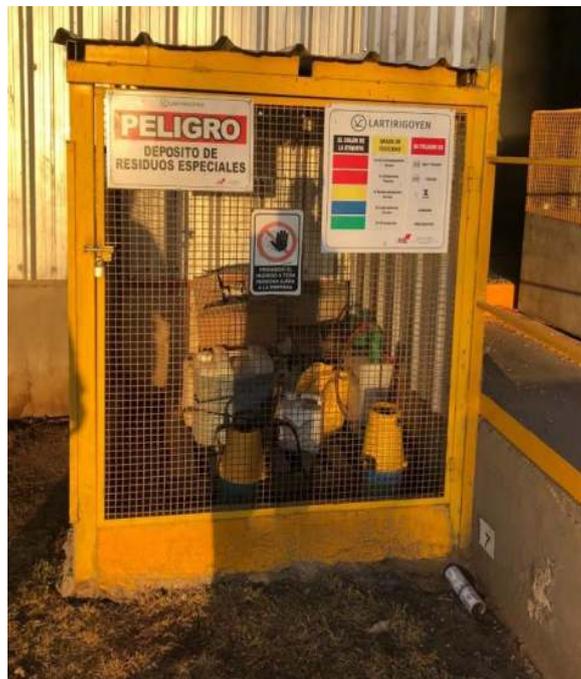
Imagen 13. Depósito de residuos especiales.

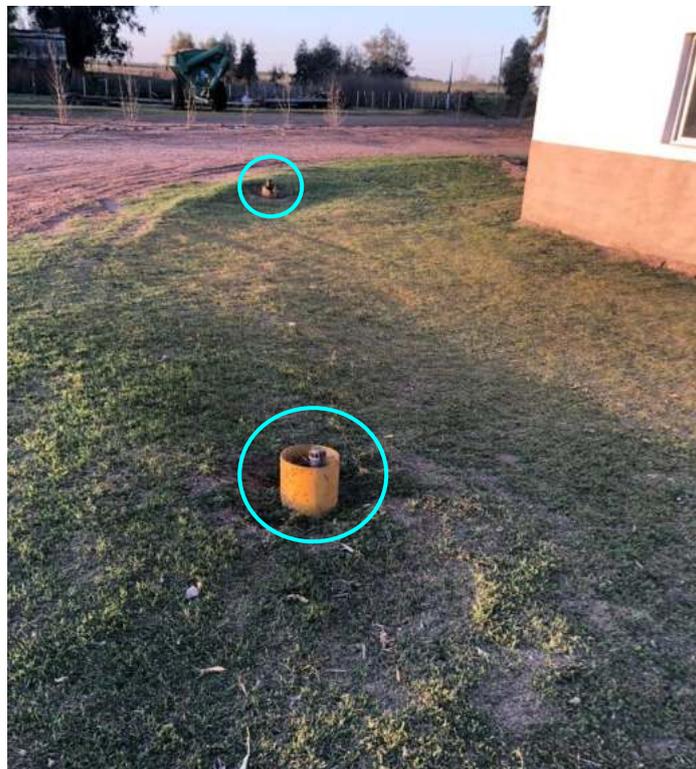
Se observa la implementación de sistemas de riego por aspersión para el control de voladura de polvo la playa y caminos internos de las instalaciones.

Imagen 13. Vista de riego por aspersión para caminos.

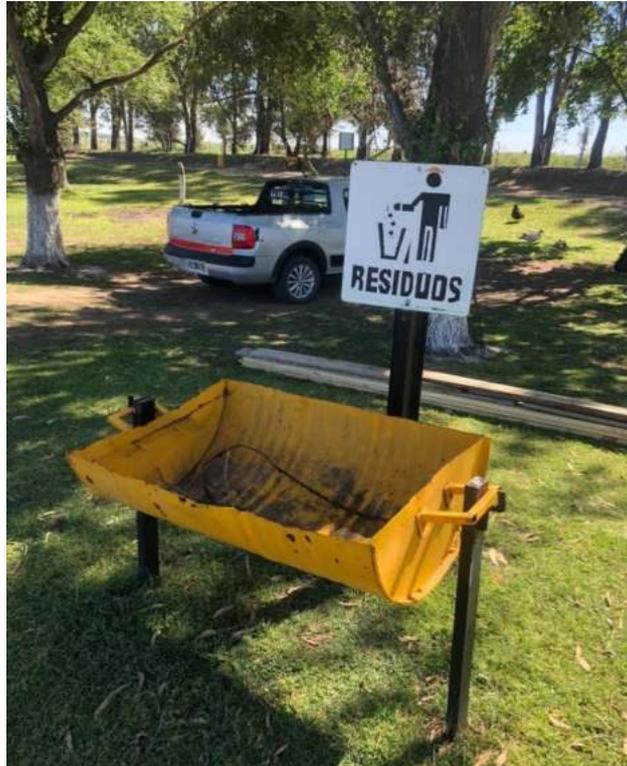
Imagen 14. Vista de recipientes para residuos.

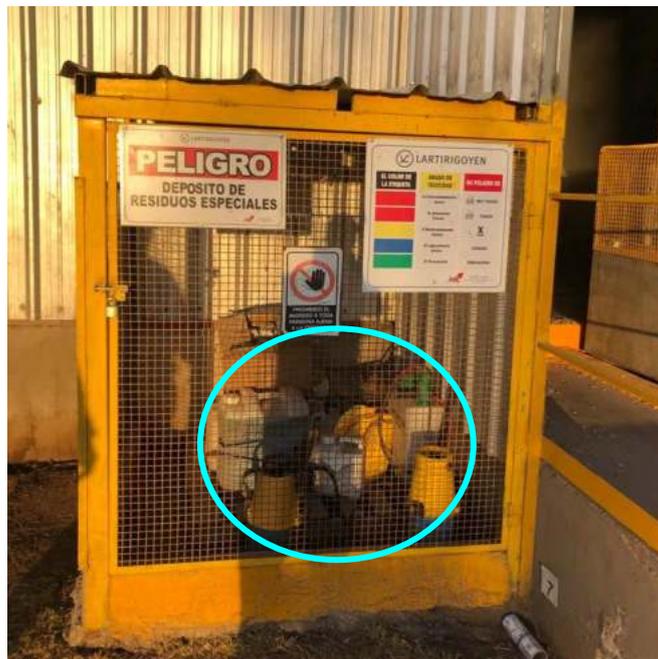
Imagen 15. Vista de agroquímicos almacenados en depósito de residuos especiales.

El equipo de fumigación a camiones deberá estar equipado con una bandeja de contención de derrames. Los trabajadores que aplican productos fitosanitarios deben utilizar el equipo de protección personal (EPP) recomendado en la hoja de seguridad de los productos. Este equipo debe estar siempre en buenas condiciones, los filtros de los respiradores deben cambiarse con la frecuencia recomendada por el fabricante y los trabajadores deben portar EPP de repuesto en campo en caso de que fallen (p. ej. guantes rotos, gafas quebradas, etc.). Durante las aplicaciones, no se debe utilizar ninguna clase de prenda doméstica.

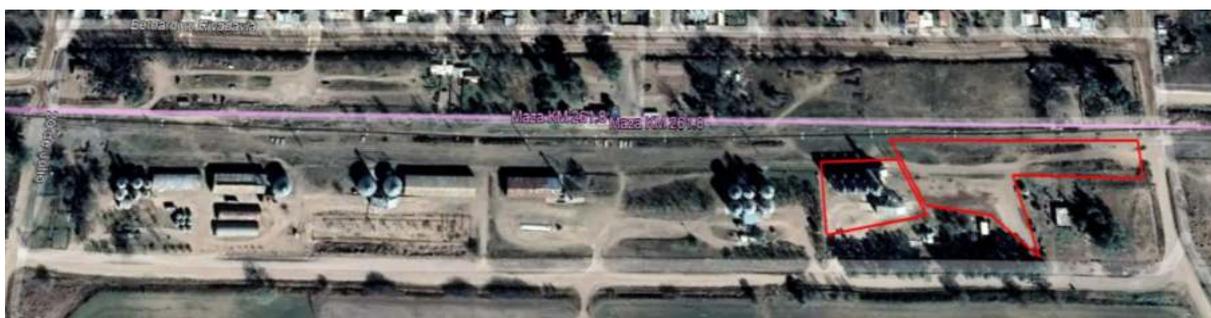
**ANEXO II
ESTACIÓN VILLA MAZA**

Plano de ubicación de los bienes arrendados

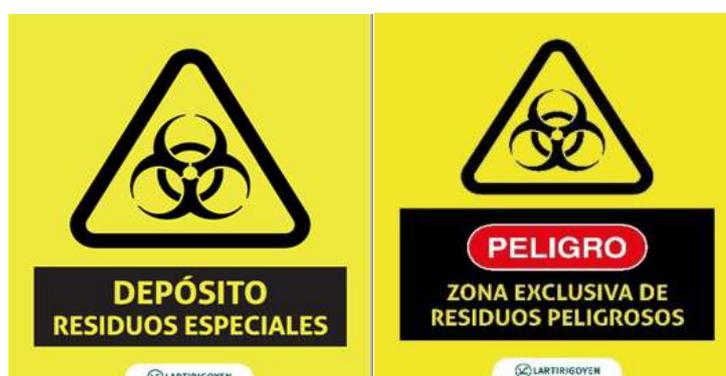
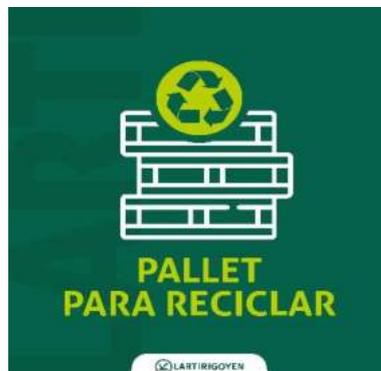
Contenedores de residuos:

Los contenedores, deben encontrarse en la zona de mayor generación y según la actividad, cantidad, tipo de residuo será capacidad. Los residuos deben disponerse de forma limpia y secos, para su valoración final.
