Auditoría Ambiental acopio de granos Exp. 4019-9730/07 - Tomas Hnos y Cía. S.A.

Ref.: Expediente N°4019-9730/07 - Auditoría Ambiental de Adecuación Planta Carlos Casares - Tomas Hermanos y Cía. S.A.

Auditoría Ambiental de Adecuación Planta Carlos Casares

Auditoría Ambiental de Adecuación Planta de acopio y acondicionamiento de granos Carlos Casares	 
Cliente. Tomas Hermanos y Cía. S.A.		AAA 001-22 CC
Autor. María Laura Muñoz Cadenas		administracion@scudelati.com.ar

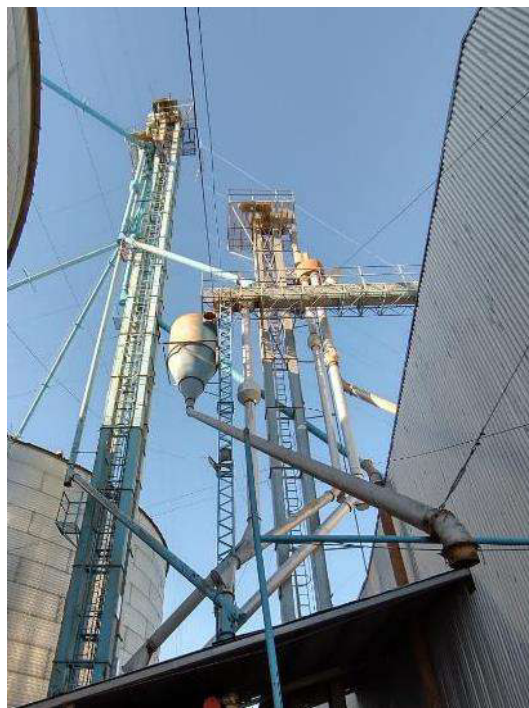
Imagen 17. Vista ciclón de noria Planta 2.

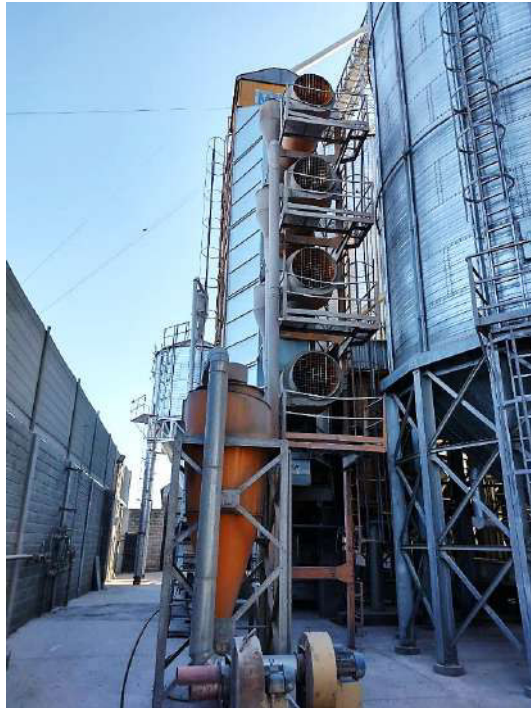
Secado. La Planta 2 cuenta con una secadora actualmente operativa. La misma posee un sistema de captación de polvo (ciclón).

Imagen 23. Secadora.

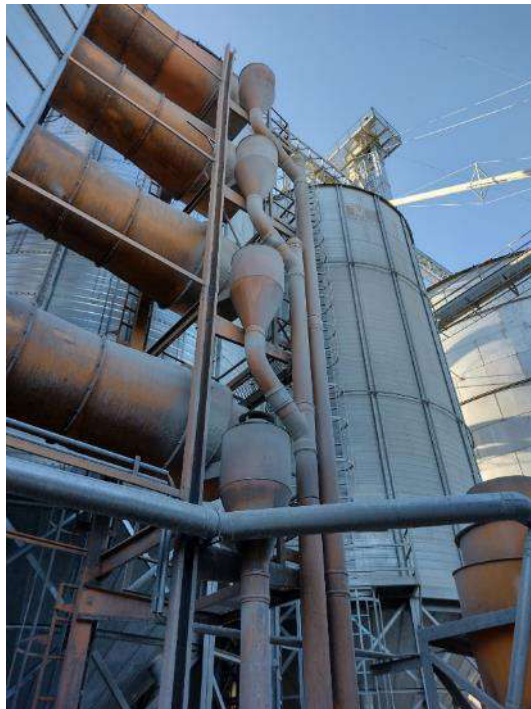
Imagen 24. Sistemas de captación de polvo (ciclones) en secadora.

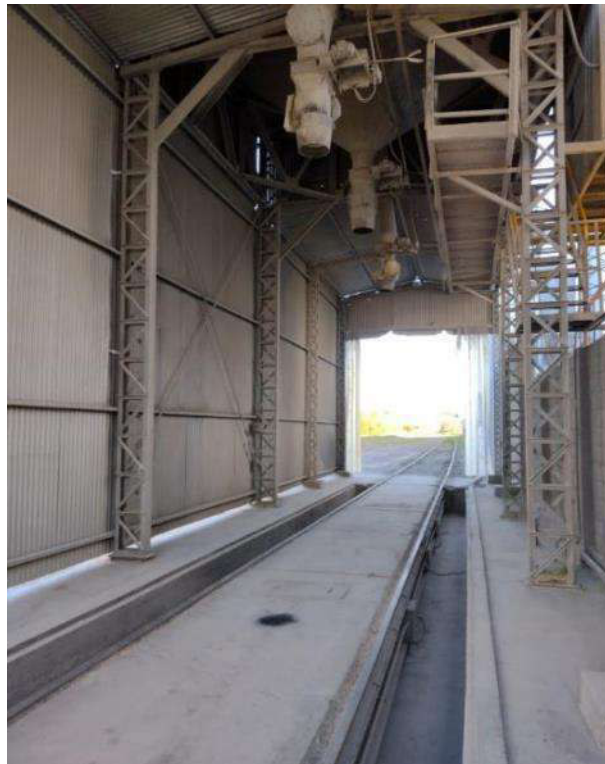
La Planta 2 además cuenta con un sector de carga de vagones, el mismo posee cerramiento y cortinas plásticas en el ingreso y egreso.

Imagen 25. Sector de carga de vagones en Planta 2.

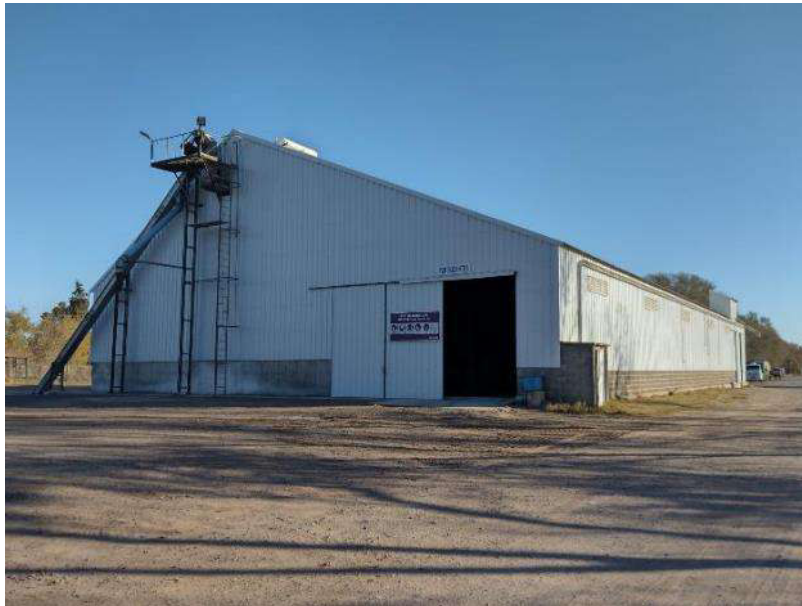
La planta cuenta con almacenaje de fertilizante a granel en una celda con 5 box aproximadamente de 700 tn de almacenamiento cada uno y con dos depósitos de almacenamiento de fertilizante líquido de 90 tn de capacidad cada uno.

Imagen 26. Depósito de fertilizantes.

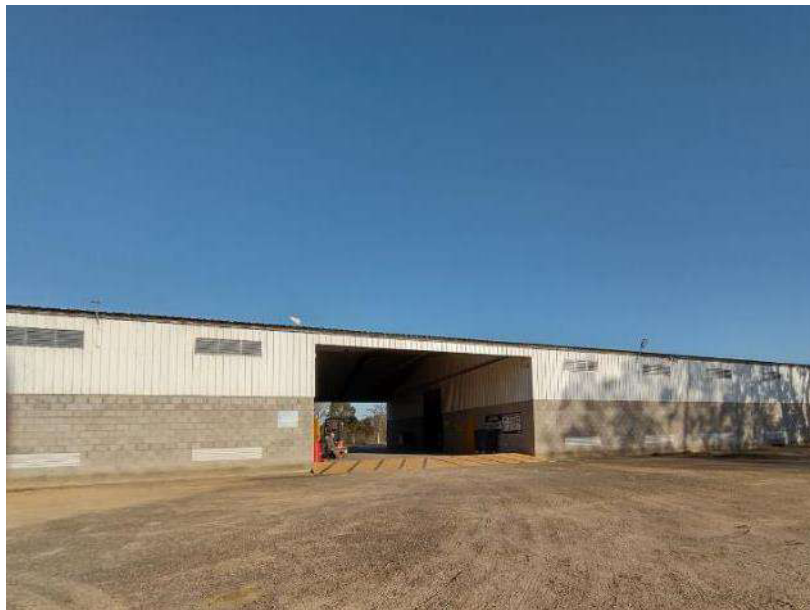
La Planta “La Fábrica” cuenta con un depósito de fitosanitarios para venta al público. Al momento de la auditoria se pudo observar que este se encontraba en buenas condiciones de mantenimiento. El depósito cuenta con cerramiento total para impedir el ingreso de personal ajeno a la operación y/o animales. Su interior se encuentra adecuadamente iluminado. El piso se observa de cemento, sin filtraciones o rajaduras. Los envases y bolsas se encuentran estibados sobre pallets y no se aprecian recipientes con pérdidas. El depósito cuenta con rejillas de ventilación lo que permite la aireación del depósito.

Imagen 28. Depósito de fitosanitarios en Planta La Fábrica.

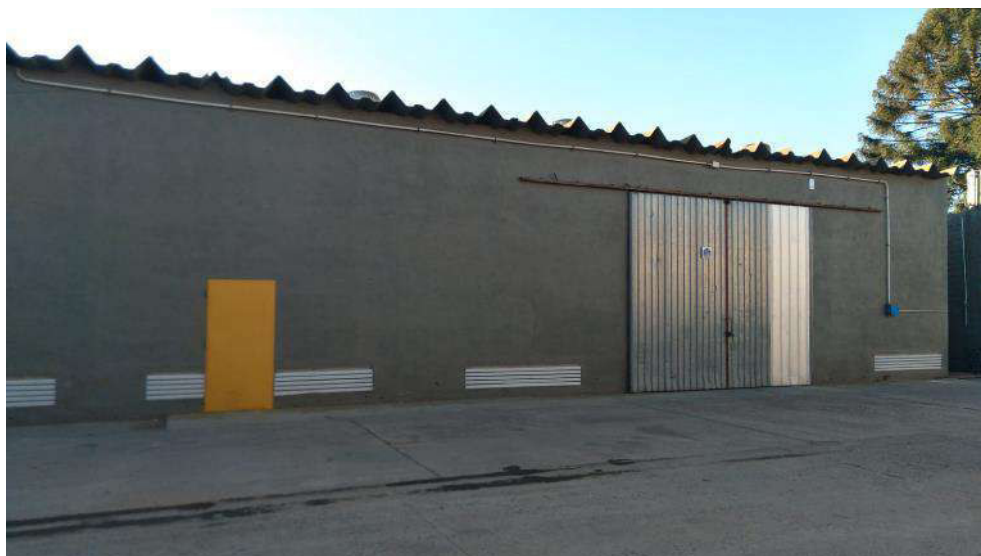
El sector de oficinas, posee un sitio destinado al almacenamiento de lubricantes. Los insumos son para uso interno y para comercializar. El área se encuentra confinada con portón de ingreso/egreso, iluminación, ventilación y suelo impermeabilizado. Los lubricantes se encuentran estibados sobre pallets.

Imagen 32. Área de almacenamiento de lubricantes.

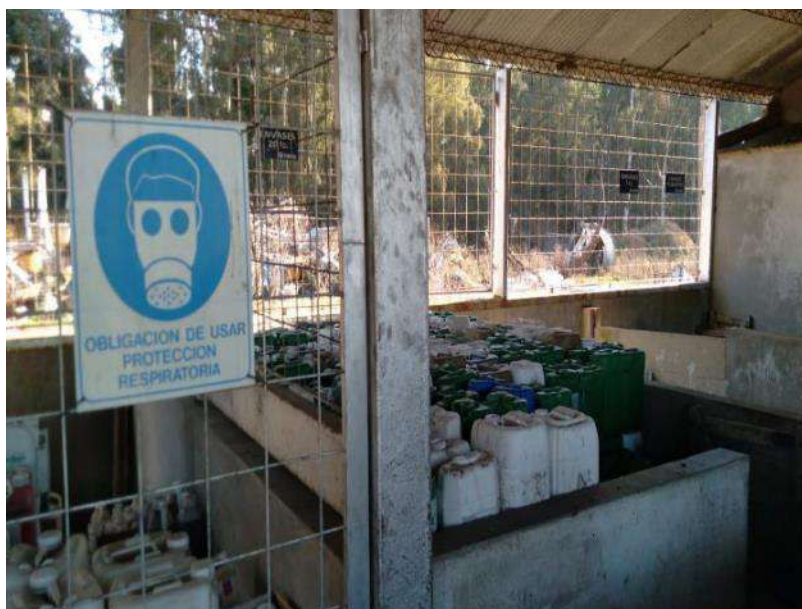
Conforme a lo auditado, la planta cuenta con un sector destinado al acopio transitorio de residuos especiales.

Imagen 36. Depósito transitorio de residuos especiales.

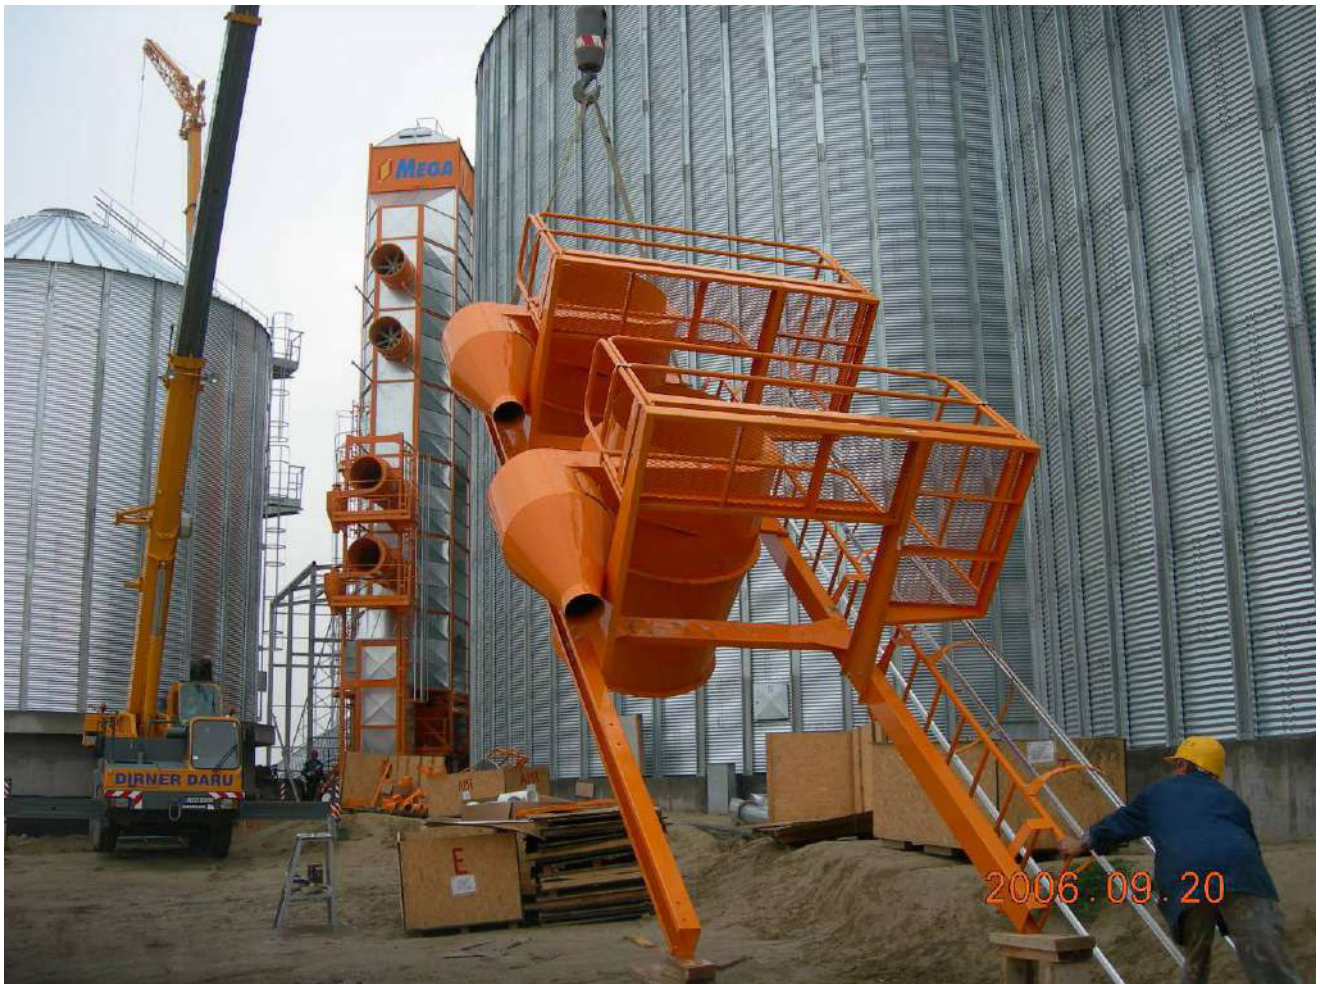
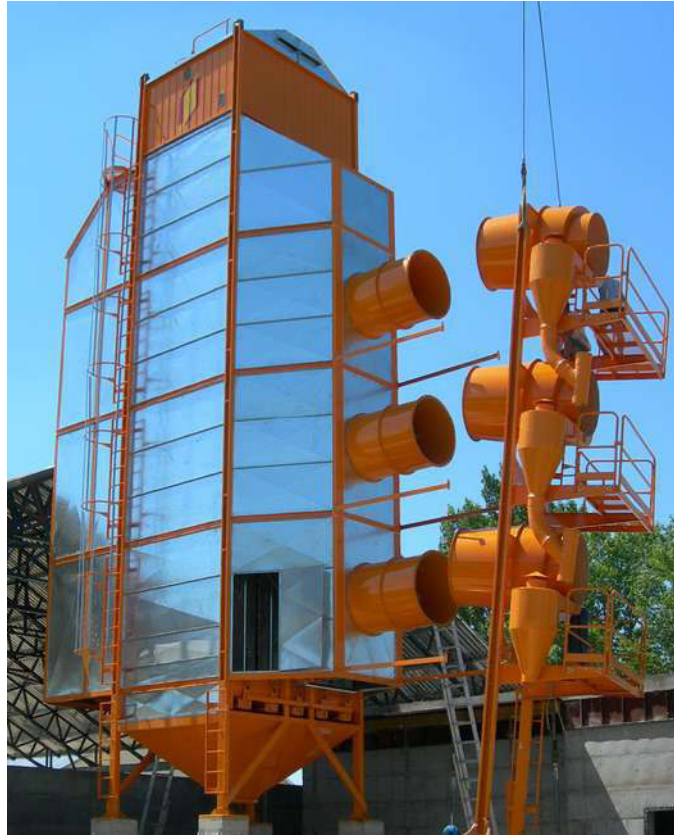
Collect devices are to be installed in each fan. (See pictures)

Separadores de Polvo durante montaje.
Dust and Fine Collector system during the assembly process.

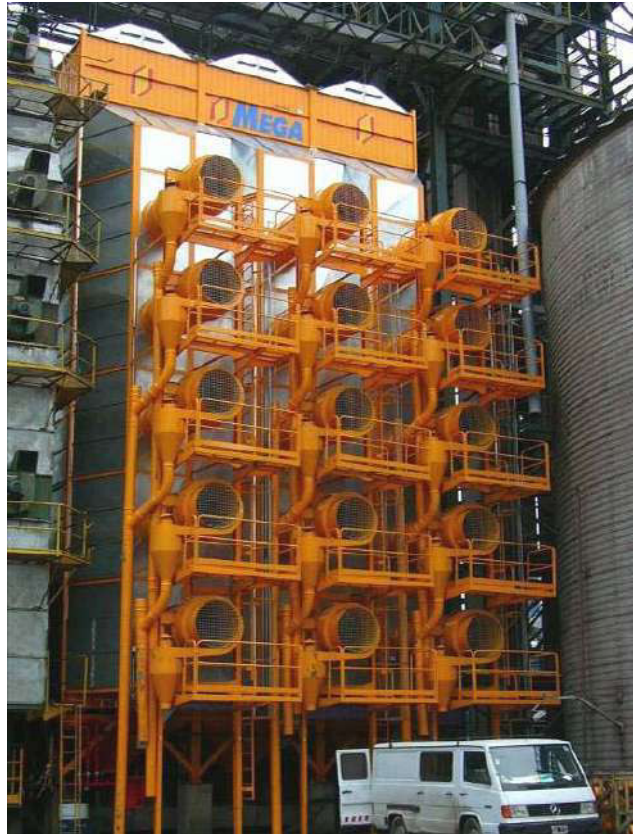
MEGA TC 360 con Separadores de Polvo.
MEGA TC 360 with Dust and Fine Collectors.

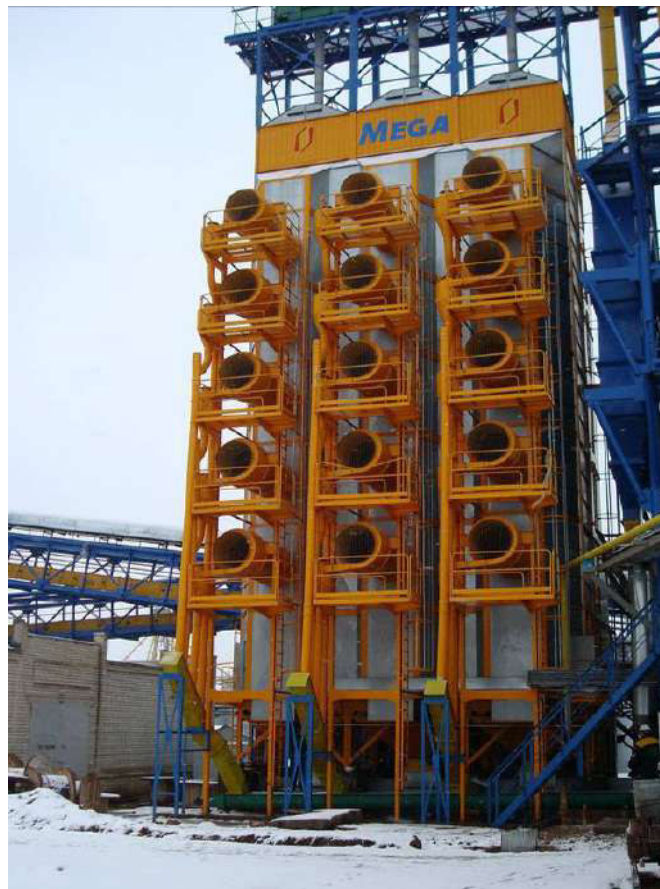
MEGA TC 420 con Separadores de Polvo.
MEGA TC 420 with Dust and Fine Collectors.
