AUDITORÍA AMBIENTAL DE ADECUACIÓN (AAA)
(Ley N°12.605 - Decreto Reglamentario N°96/07)

LOS GROBO AGROPECUARIA S.A.
PLANTA SAN ANDRÉ DE GILES

PARTIDO DE SAN ANDRÉS DE GILES
PROVINCIA DE BUENOS AIRES
ARGENTINA

JUNIO 2024

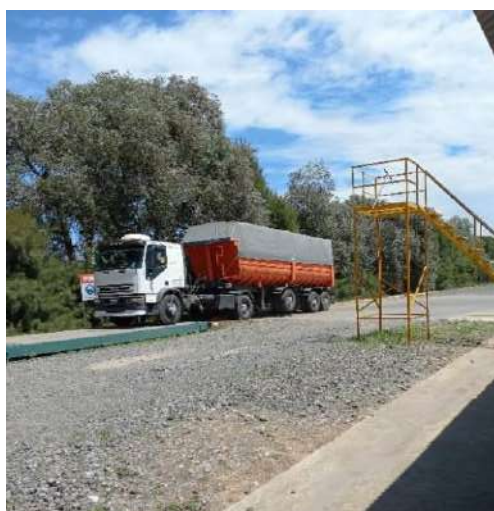
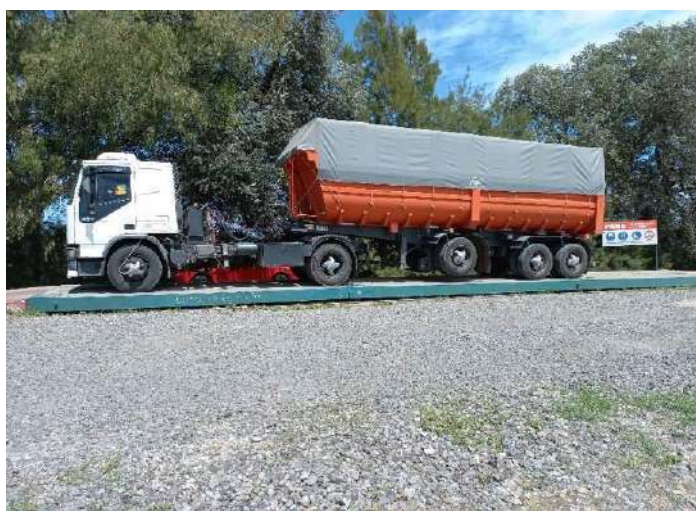
Figura: Vista de camión en la zona de calado y pesaje (balanza).

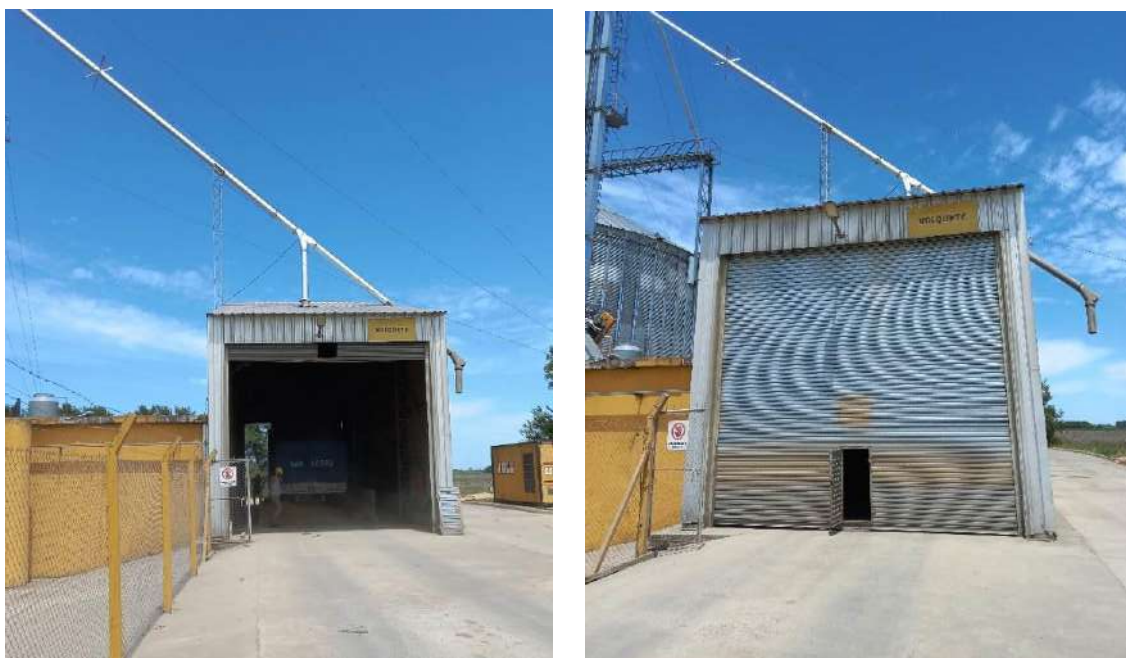
- **Piso:** el ingreso y la salida de la plataforma volcadora es de hormigón armado.
- **Galpón cubierto:** construido totalmente con material metálico reforzado con chapa trapezoidal aluminizada. La cubierta tiene la característica de poder descargarse un camión totalmente levantado en la plataforma volcadora. Cabe destacar que se cuenta con media plataforma, por tanto, no se descarga todo el camión al mismo tiempo, sino que primero se procede con el acoplado y luego con el chasis.
- **Equipamiento:** en su interior se presenta una plataforma volcadora.

Figura: Vista del sector de carga/descarga de granos con cortina abierta y cerrada que garantiza un cierre completo del recinto a la hora de descarga del grano.

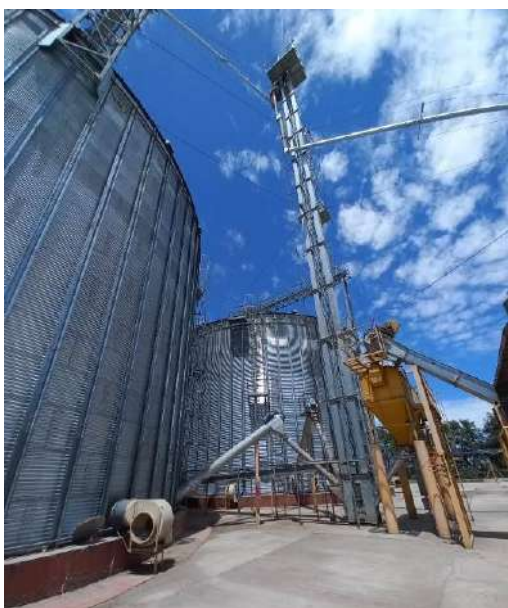
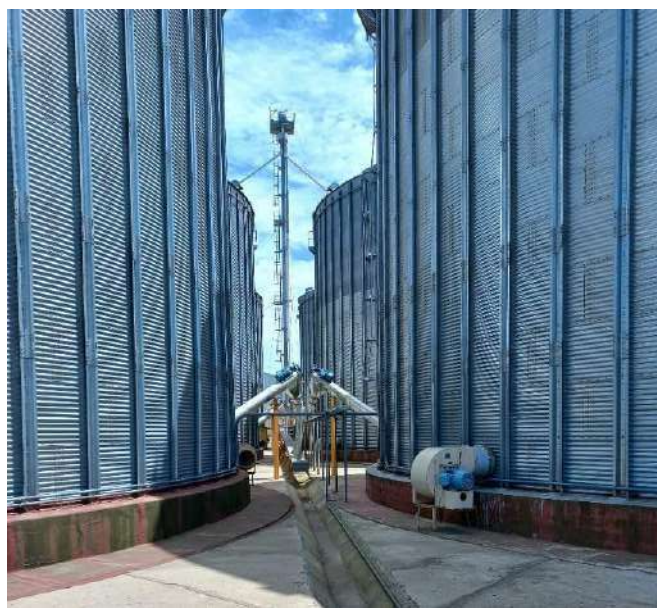
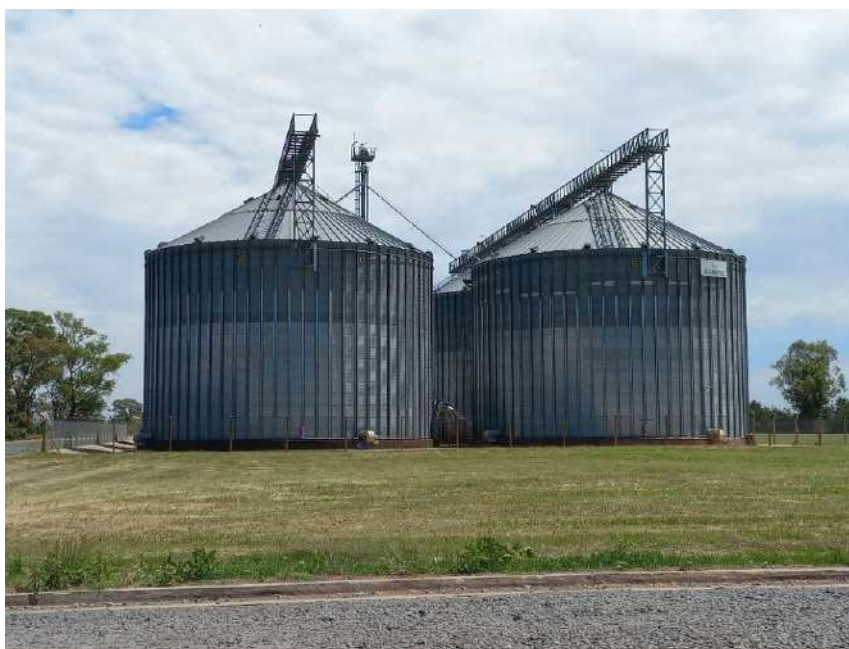
- Materiales: Chapa metálica.
- Transportes: roscas, noria y redler.
- Pavimento: hormigón.
- Iluminación: exterior.
- Instalación eléctrica: comandos de acuerdo a normas de seguridad.
- Ventilación: aireación en silos.

Figura: Vista de distintos sectores de la Planta San Andrés de Giles, en donde se pueden ver la unidades de acopio (silos) y otras instalaciones.

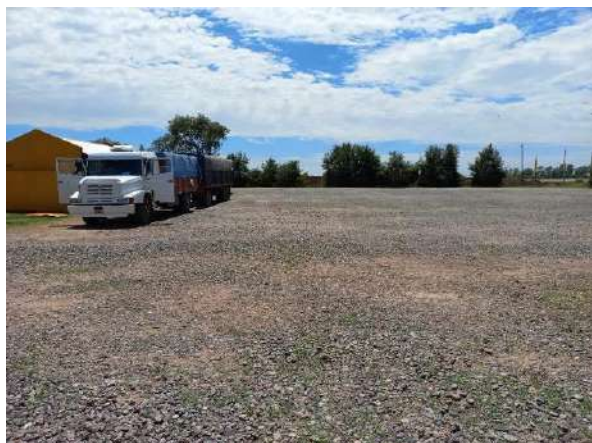
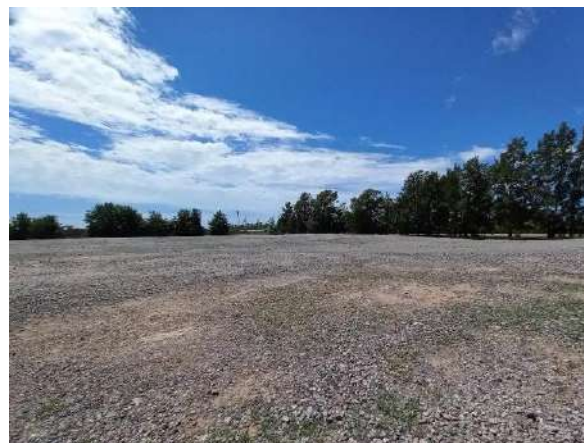
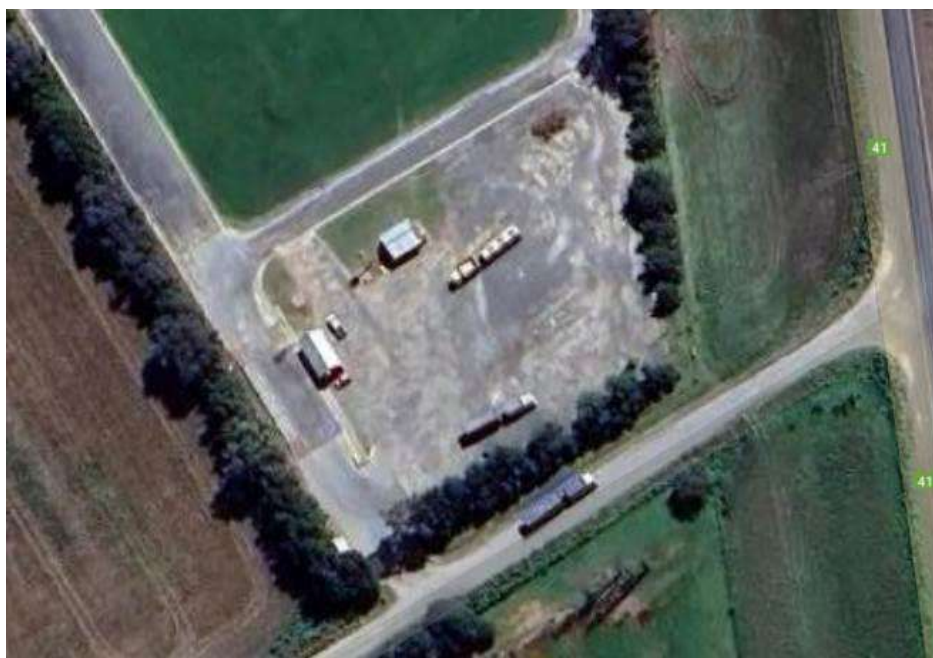
El establecimiento posee una playa para estacionamiento transitorio de camiones dentro del predio donde funciona la planta de acopio, y la misma posee las dimensiones necesarias para albergar la cantidad de camiones que programa recibir diariamente, con el fin de evitar que el estacionamiento en espera de carga y/o descarga del grano se realice en las calles de los alrededores de la planta.

Figura: Vistas en detalle y Vista aérea de la Playa de Camiones.

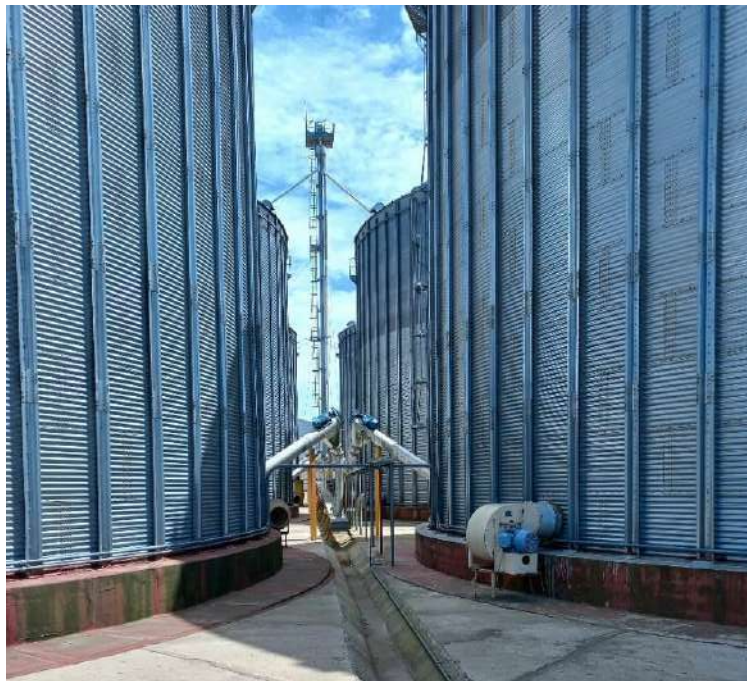
El aire movido por los ventiladores, una vez atravesada la columna de granos, es descargado al exterior libre de polvos, ya que el mismo grano en su disposición dentro del silo hace las veces de filtro.

Figura: Vista de ventilador presente en uno de los silos de planta.

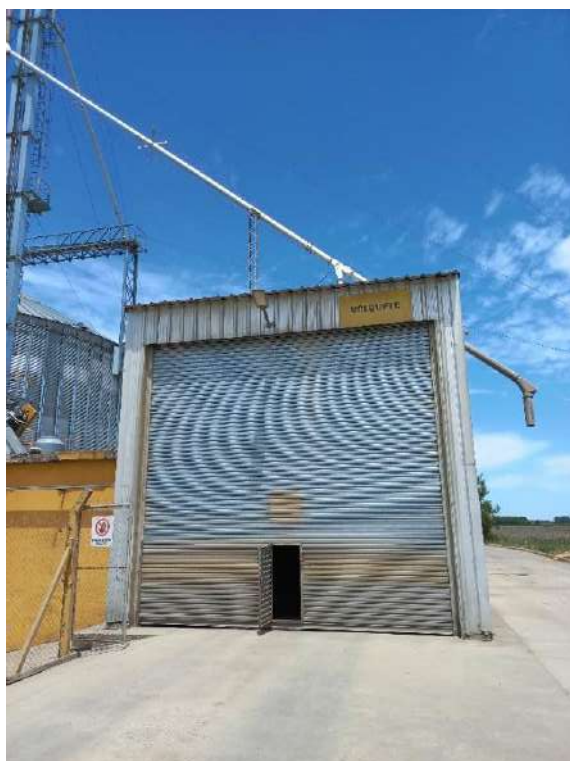
Figura: Vista de la salida de camiones del sector de Carga/Descarga, el cual posee portones corridizos para su cierre.

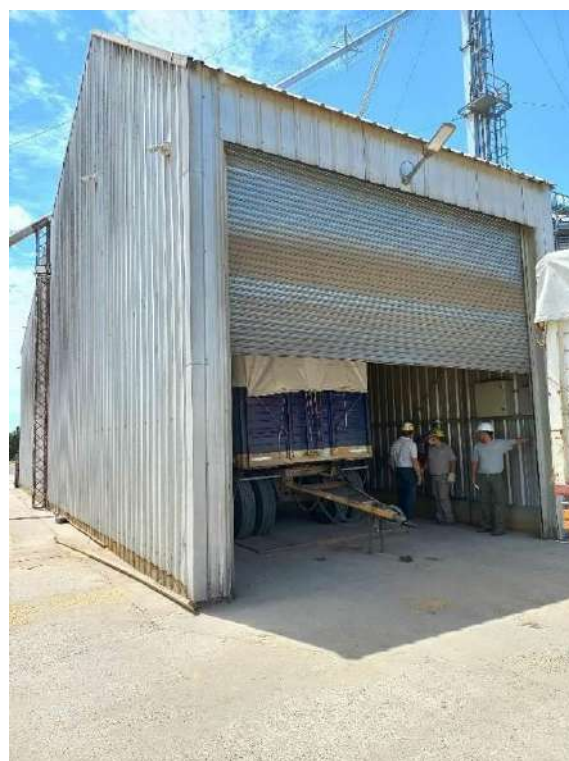
Figura: Vista del ingreso de camiones al sector de Carga/Descarga, el cual posee portones para su cierre.

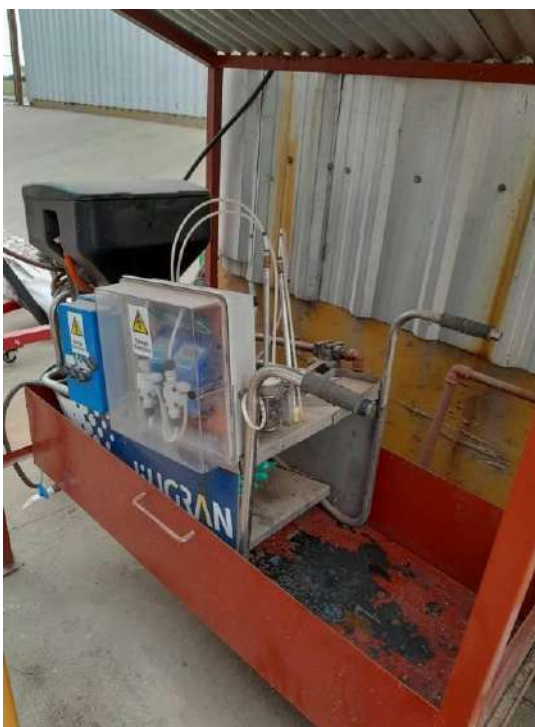
Figura: Vistas del equipo empleado para la preparación de la mezcla a aplicar al grano.

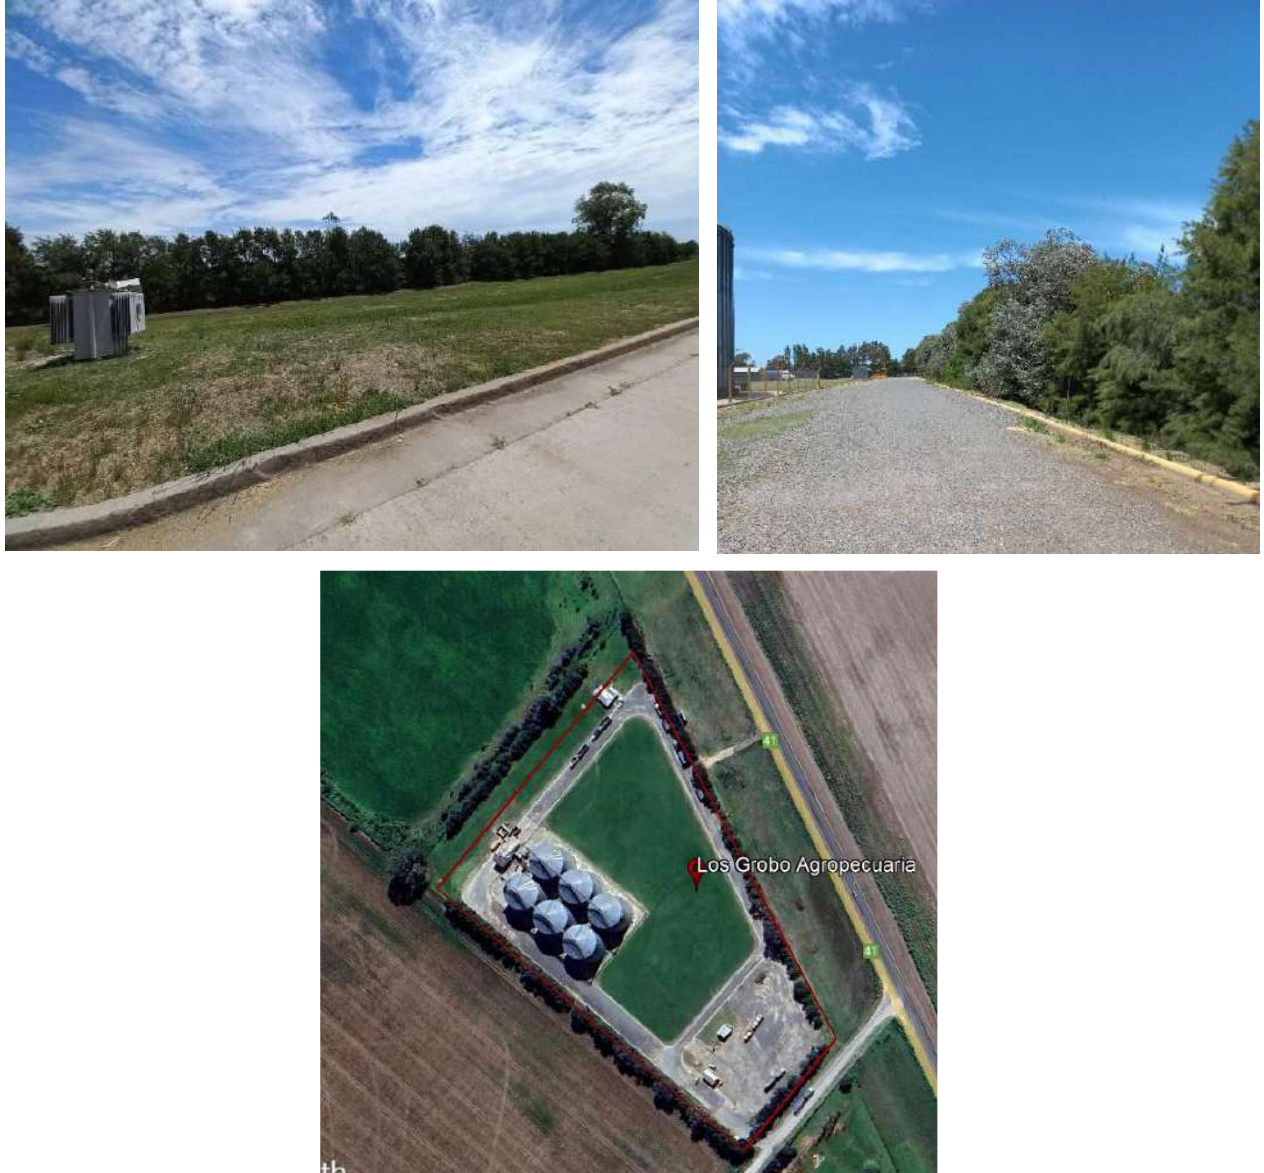
Asimismo, cabe aclarar que, en cuanto a lo que respecta al control de emisiones gaseosas, el establecimiento cuenta con una barrera forestal que rodea el predio a modo de evitar la dispersión de material particulado por fuera del mismo:

Figura: Vistas en detalle y Vista aérea de la barrera forestal que rodea el predio.

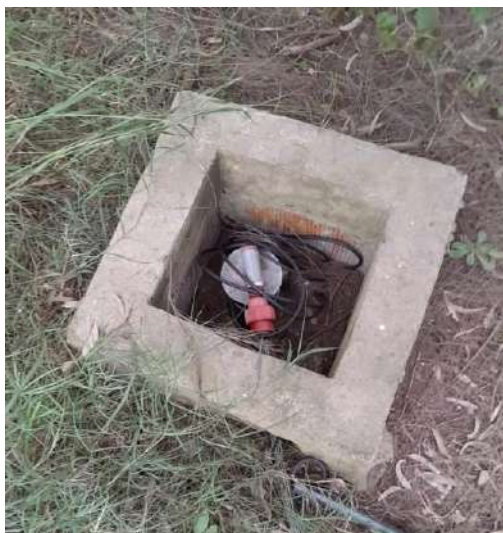
El establecimiento se abastece a partir de 2 pozos de explotación; el recurso extraído es utilizado para su uso en las instalaciones sanitarias presentes. Los consumos de este recurso son variables en función de la cantidad de personas haciendo uso de las instalaciones cada día.

Figura: Vista de uno de los pozos de explotación presentes.

Es este aspecto, se informa que la planta se encuentra realizando las gestiones correspondientes ante la Autoridad del Agua (ADA) para la gestión de la Prefactibilidad Hídrica (Fase 1) del establecimiento. En función del resultado que arroje la Prefactibilidad, se continuará con los trámites correspondientes a las Fase 2 y Fase 3 en caso de ser necesario.

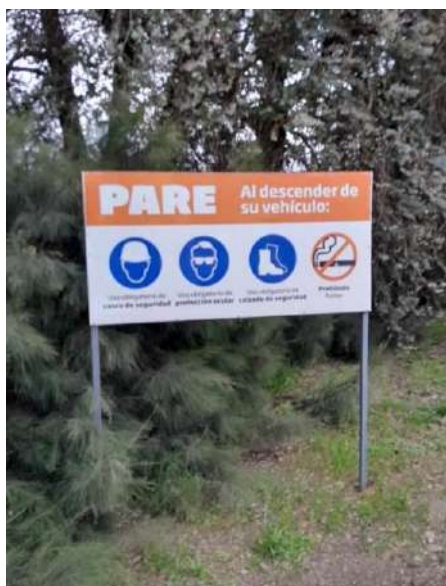
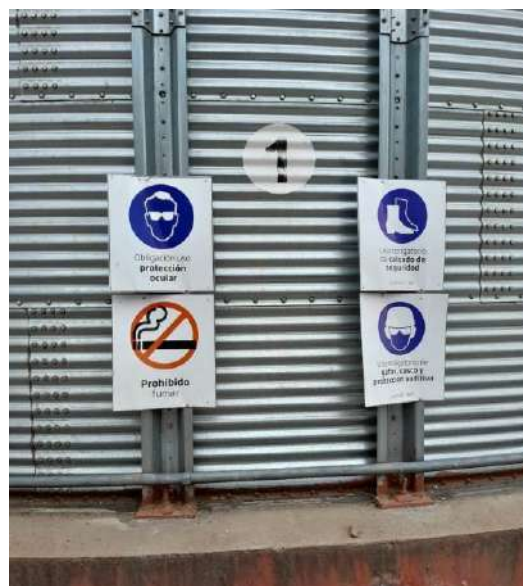
La empresa cuenta con cartelería distribuida por toda la planta, con el objetivo de dar a conocer a todas las personas presentes en la misma los riesgos a los que pueden estar expuestos junto con los elementos de seguridad necesarios para ingresar a determinados sectores. A continuación, se puede observar algunas imágenes de las cartelerías instaladas.

Figura: Vistas de cartelería presente en planta.

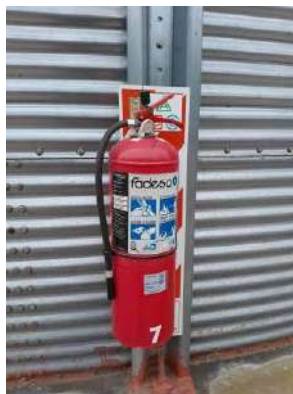
Figura: Vista de uno de los extintores portátiles de la Planta.

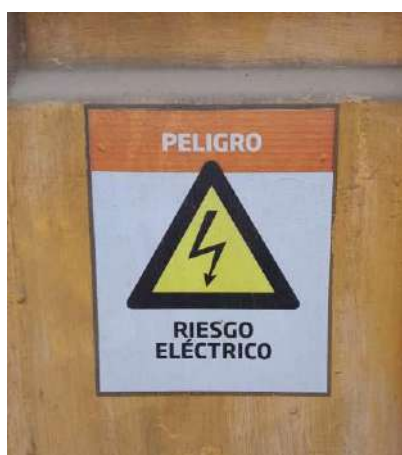
Ante este riesgo la empresa cuenta con todas las medidas de protección necesarias para evitar el contacto directo de personas con cualquiera de las tensiones. Entre los elementos utilizados se pueden nombrar: puesta a tierra de los equipos utilizados, señalización de riesgo eléctrico en los diferentes sectores, disyuntor, llave térmica en los diferentes tableros de la planta y entrenamiento apropiado al personal expuesto a estos riesgos.

Figura: Vista de cartelería indicativa del riesgo eléctrico.

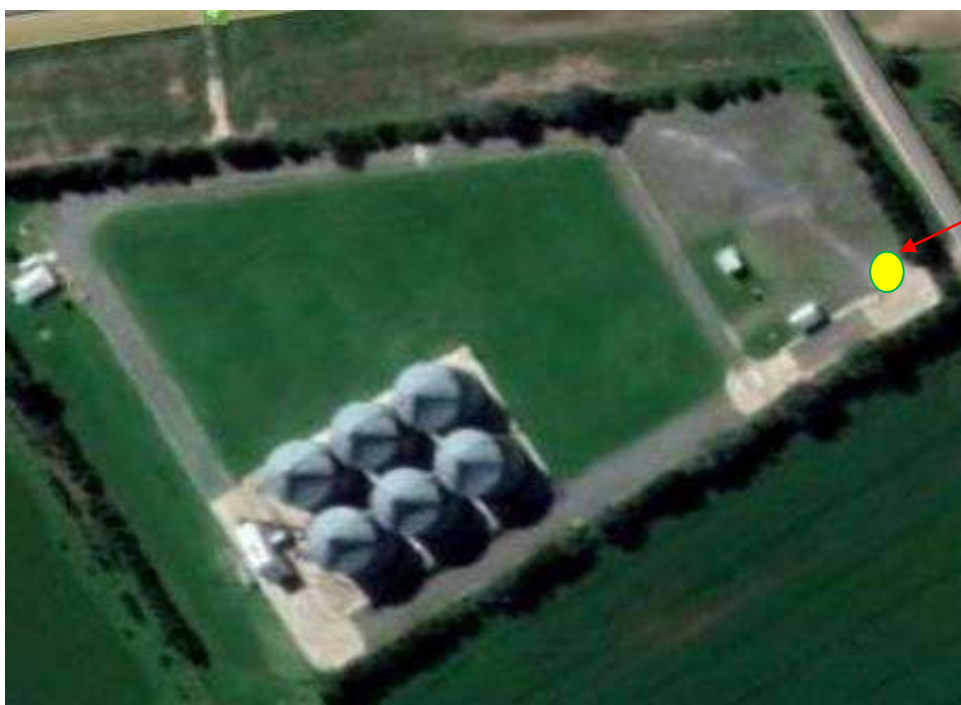
Punto de encuentro

El punto de encuentro está definido en la entrada a la planta de acopio
