Informe. AAA 001-24 EBR

Auditoría Ambiental de Adecuación Expediente N° 4014-140/08

Auditoría Ambiental de Adecuación Cargill S.A.C.I. – Planta de Acopio / Elevador Bragado

Cliente. Cargill S.A.C.I.		AAA 001-24 EBR
Autor. Scudelati & Asociados S.A.		www.scudelati.com.ar

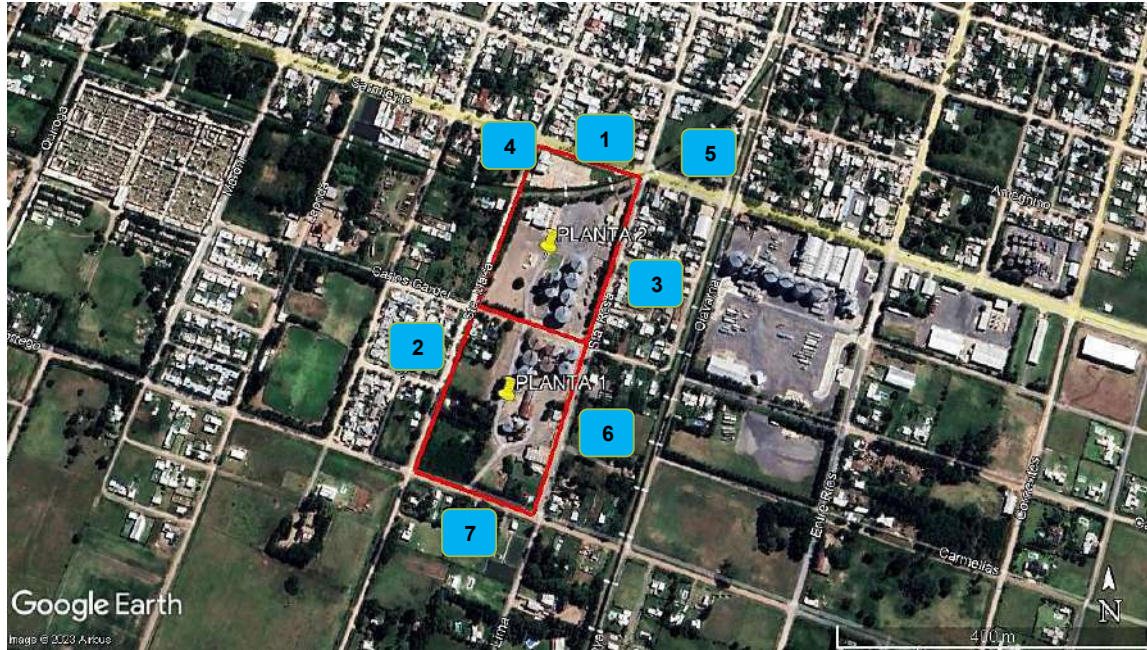
Imagen 1. Colindancia del predio.

El predio se compone de 2 sectores, Planta 1 y Planta 2. A la Planta 1 se puede acceder transitando por la **calle Dorrego** y a la Planta 2 transitando por la **calle Santa Rosa**. En la siguiente imagen satelital se observa la ubicación de la Planta y la colindancia con las actividades que se desarrollan en la zona.

Referencia	Descripción
1, 2, 3	Viviendas
4	Taller mecánico
5	Vías del tren Sarmiento
6	Cancha de fútbol
7	Club de fútbol

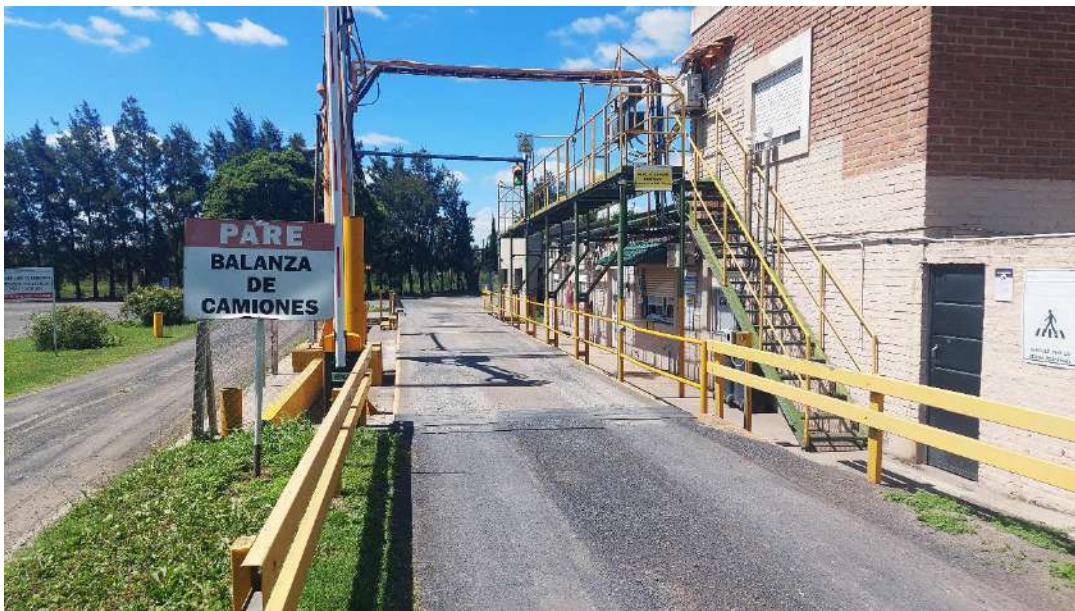
Pesada. El calado y control de calidad de la mercadería se realiza a un costado de la balanza. Sin modificaciones respecto a lo informado en la AAA 2008.

Imagen 5. Balanza y calado.

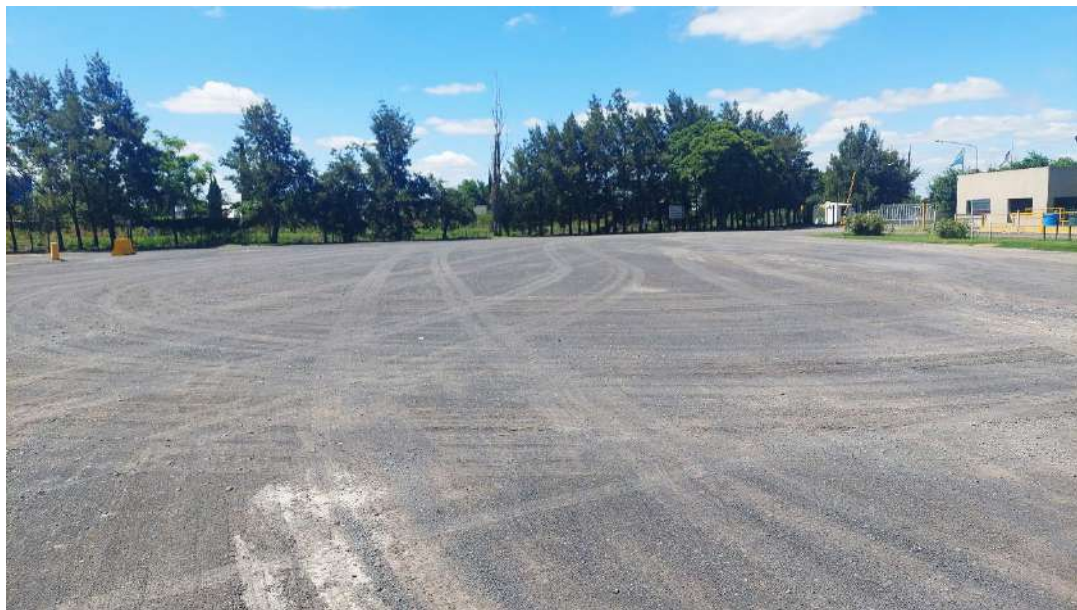
Estacionamiento en Playa de Camiones. La Planta 1 cuenta con 3 Playas de estacionamiento, mientras que la Planta 2 cuenta con 1 Playa de estacionamiento de camiones. Además, el predio cuenta con una playa de estacionamiento de menores dimensiones, exclusiva para automóviles particulares. Sin modificaciones respecto a lo informado en la AAA 2008.

Imagen 7. Playa de Estacionamiento de camiones Planta 1.

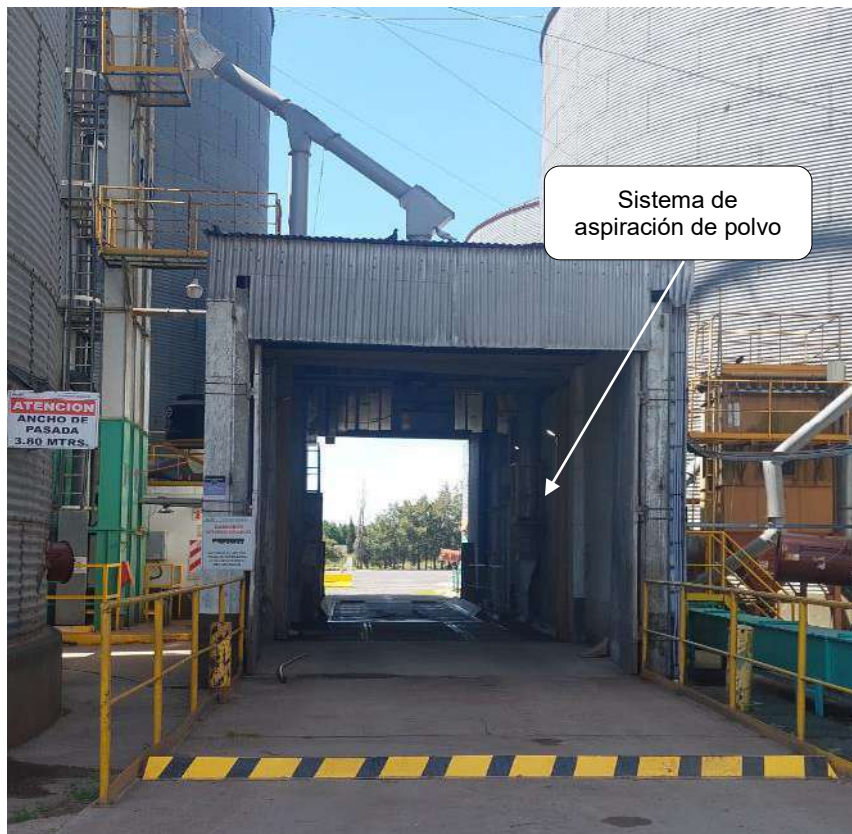
Carga y Descarga de Granos. La planta 1 posee dos sectores de carga y descarga de camiones, ambos sectores se encuentran confinados. **Como elemento positivo se encuentra el empleo de trampas de polvo en rejillas con sistema de aspiración.**

Imagen 11. Sector 1 de carga y descarga de camiones Planta 1.

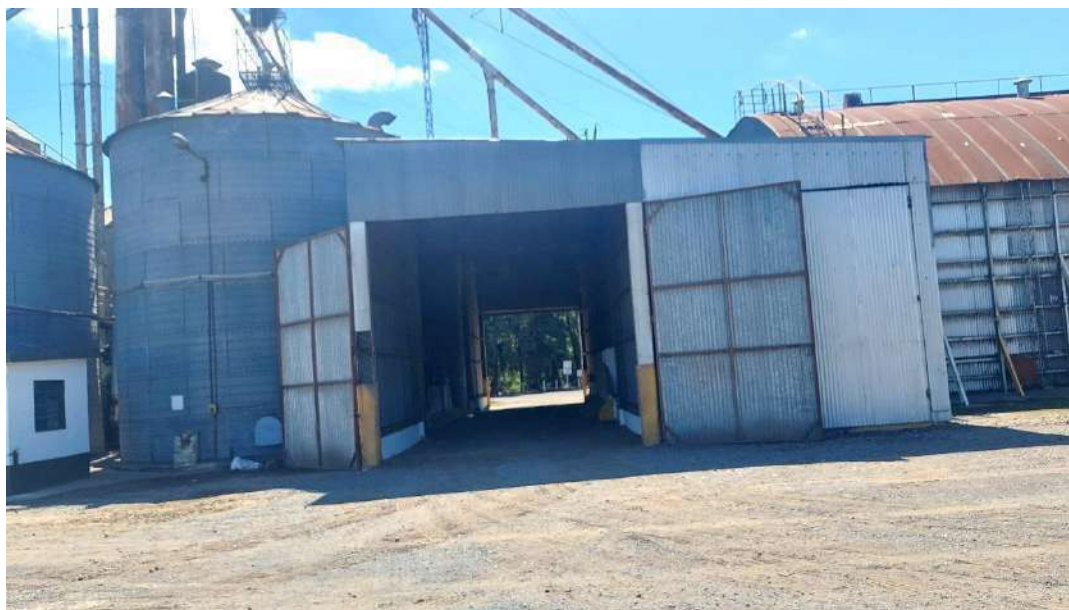
Imagen 12. Sector 2 de carga y descarga de camiones Planta 1.

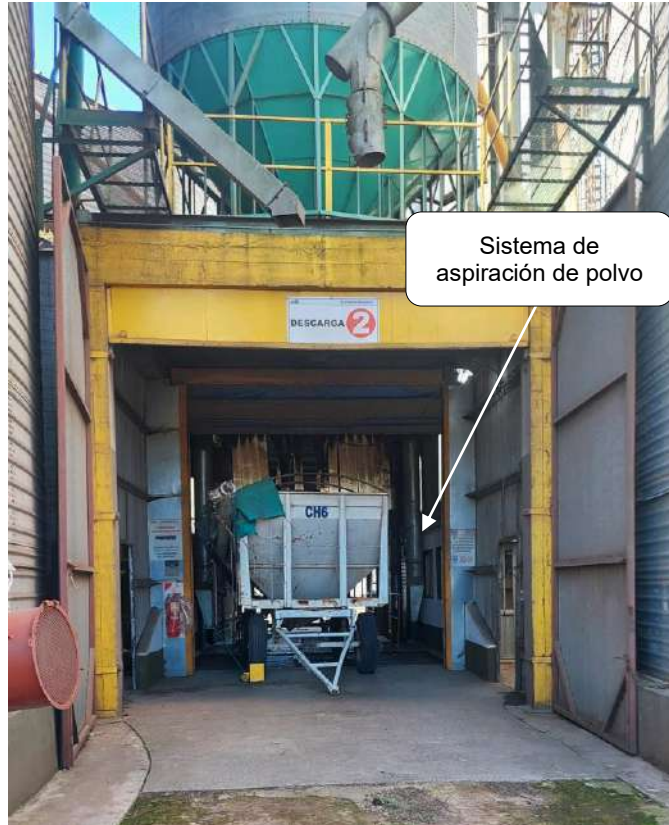
Imagen 15. Sector de descarga de camiones Planta 2.

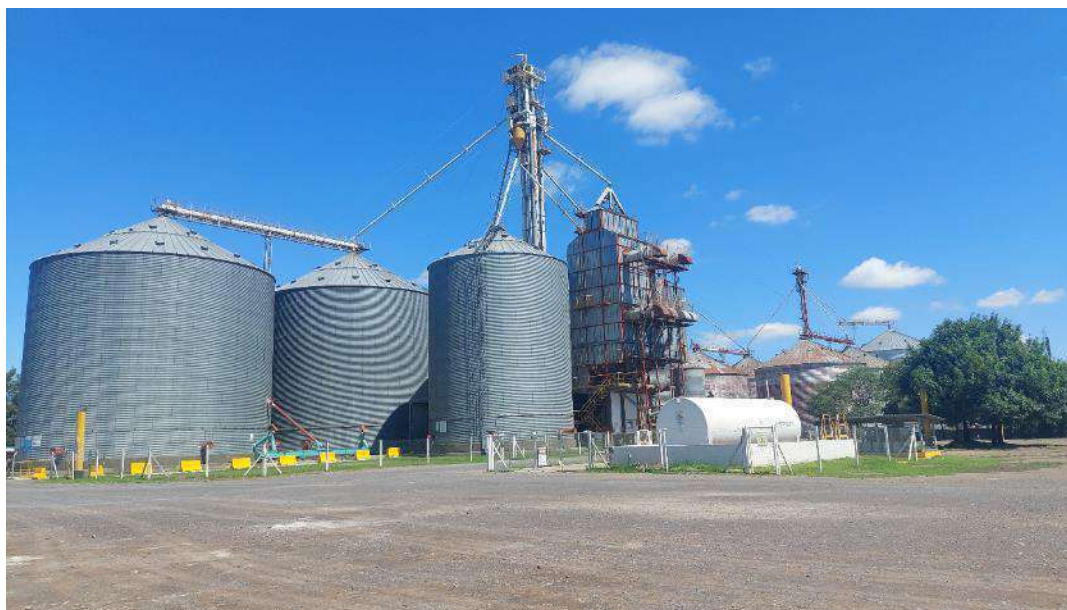
Almacenamiento. Sin modificaciones respecto a lo informado en la AAA 2008. La planta posee norias equipadas con sistemas de captación de polvo. **Como elemento positivo se observaron silenciadores en los aireadores (ver imagen 18).**

Imagen 17. Silos de almacenaje Planta 1.

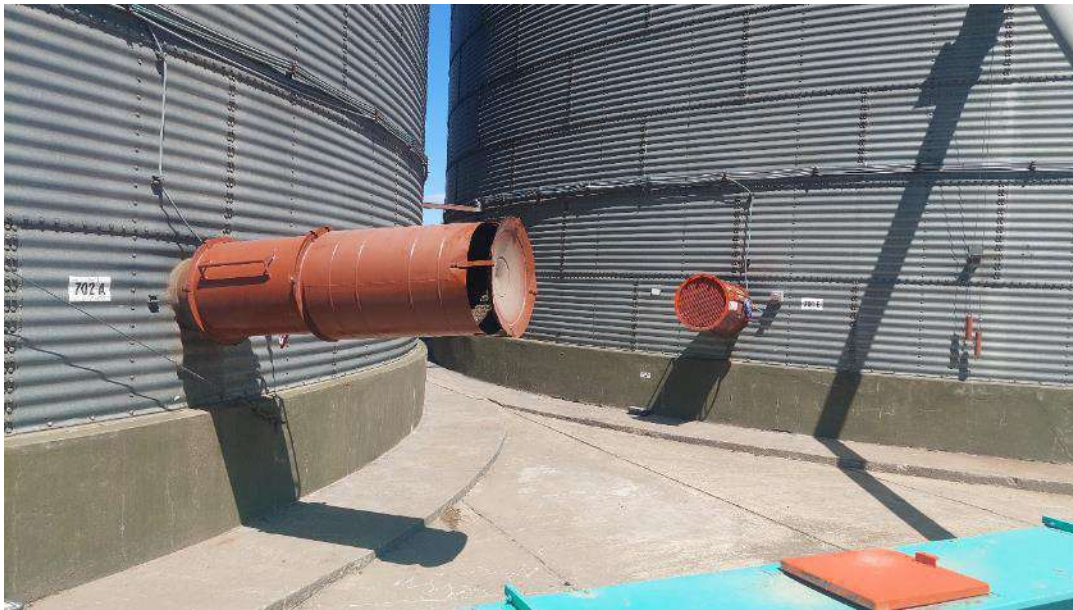
Imagen 18. Aireadores silos Planta 1.

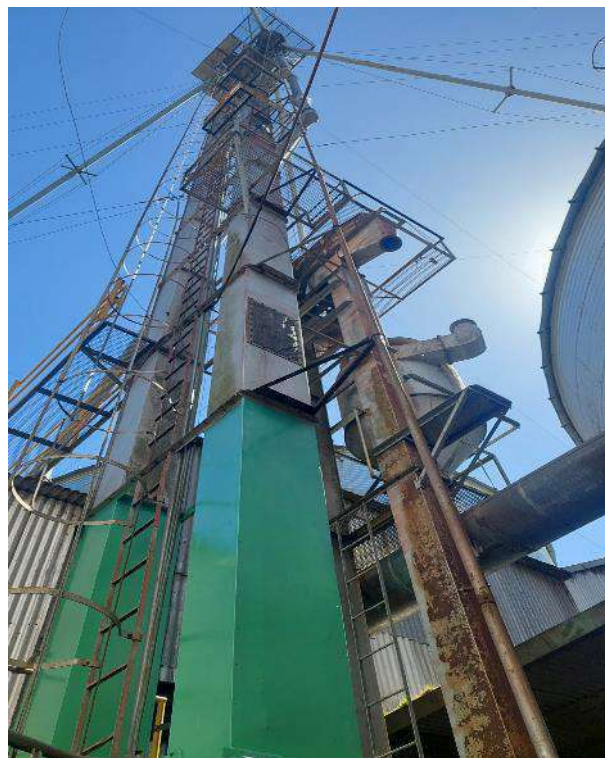
Imagen 19. Noria y sistema de captación de polvos Planta 2.

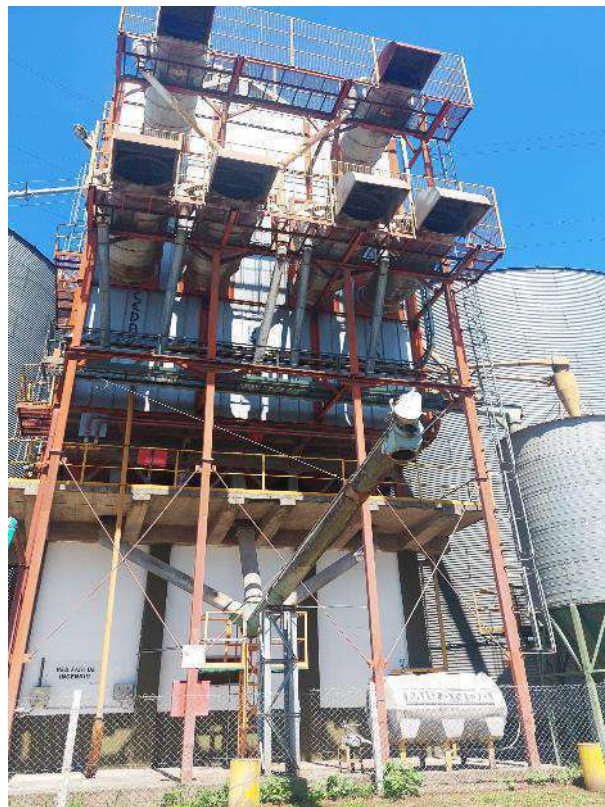
Secado La planta posee una secadora de 120 toneladas de capacidad. Sin modificaciones respecto a lo informado en la AAA 2008.

Imagen 20. Secadora de granos.

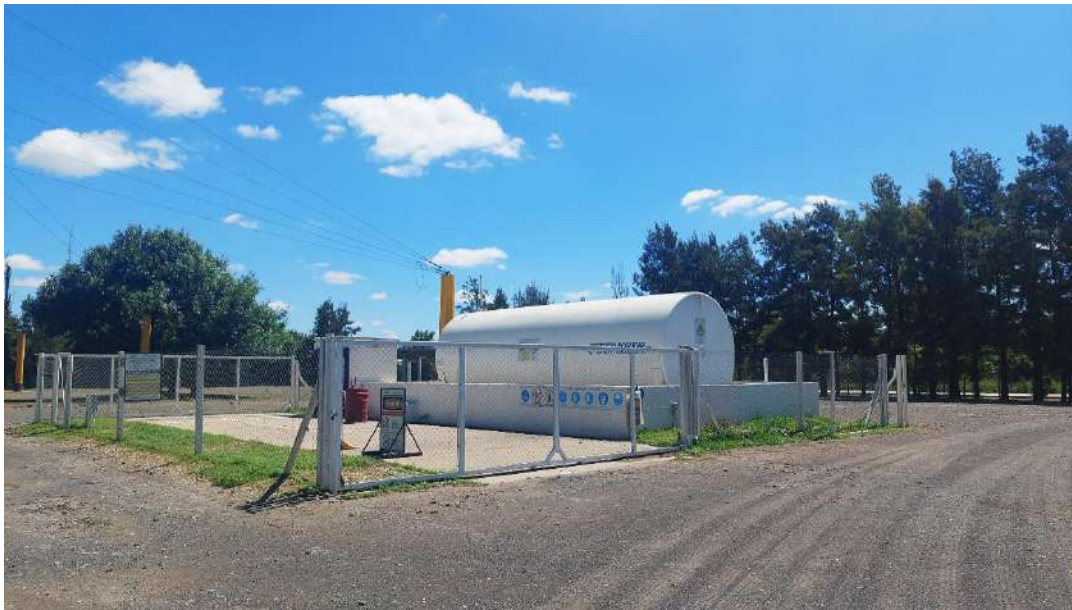
Imagen 21. Tanques de combustible.

El tanque de combustible se encuentra dentro de una batea de contención de derrames de mampostería con volumen suficiente para soportar contingencias de pérdidas de líquido. Cuenta con venteo de seguridad, plataforma de ingreso, extintores con carga vigente, PAT y cartelería adecuada de riesgos conforme el producto almacenado. Los tanques cuentan con los certificados de instalaciones aéreas correspondientes que se adjuntan en el Anexo 5. En el área no se observan afectaciones en el entorno directo.

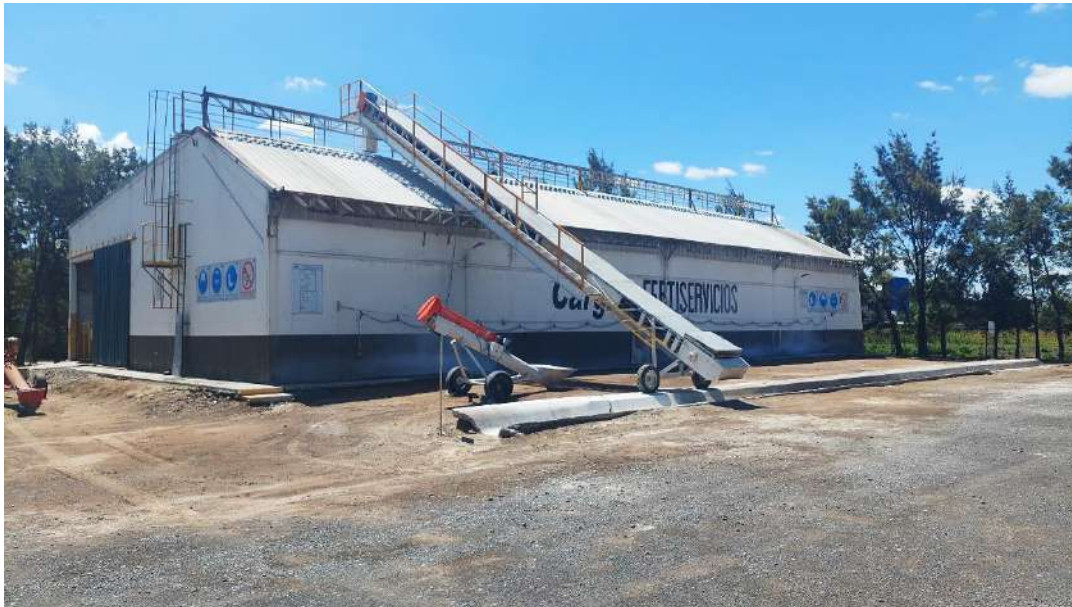
Sin modificaciones respecto a lo informado en la AAA 2008.

Imagen 22. Depósito de agroquímicos.

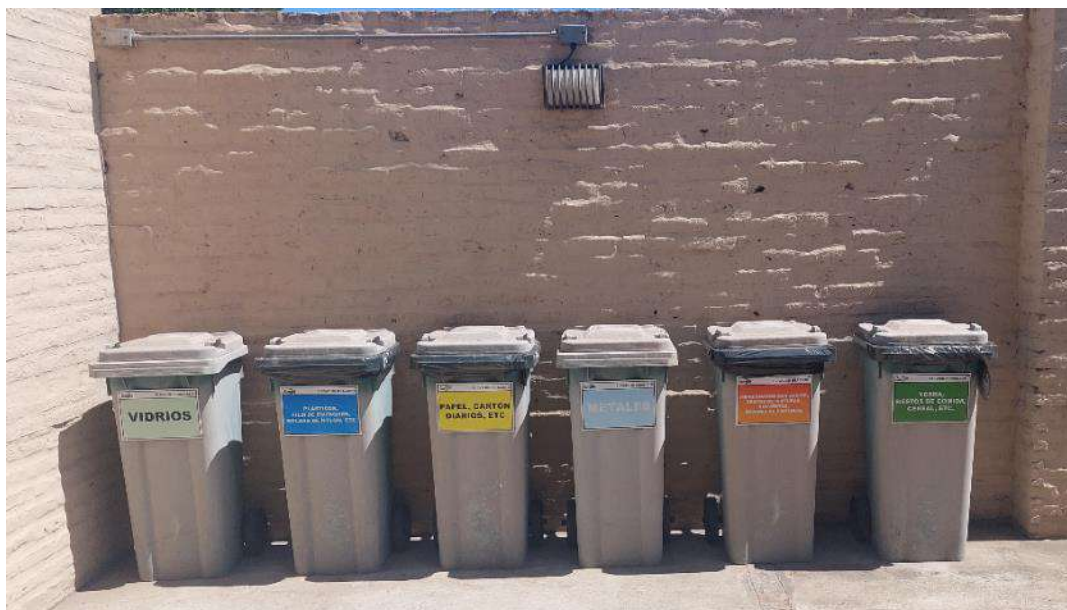
Imagen 23. Segregación de residuos en la planta.

Durante la auditoría se pudo observar que la planta no cuenta con un depósito transitorio de residuos especiales conforme lo indicado por la normativa.

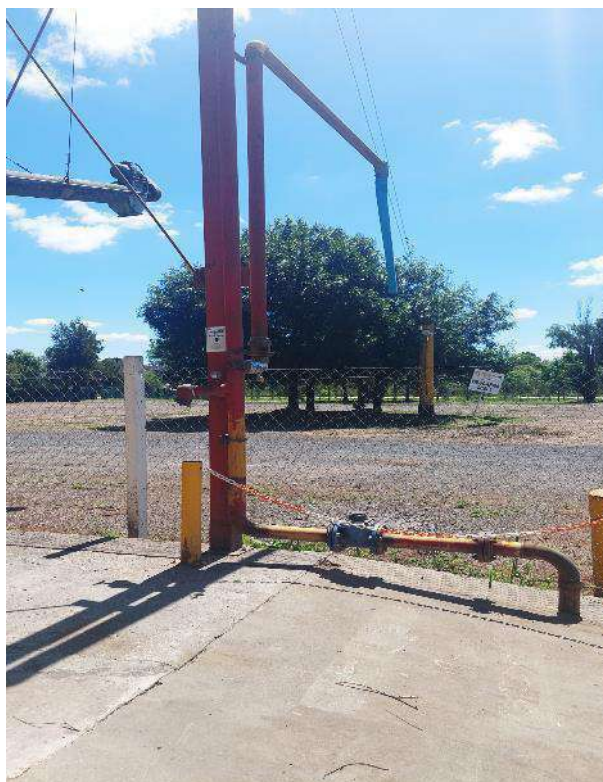
Imagen 24. Vista red de incendio.

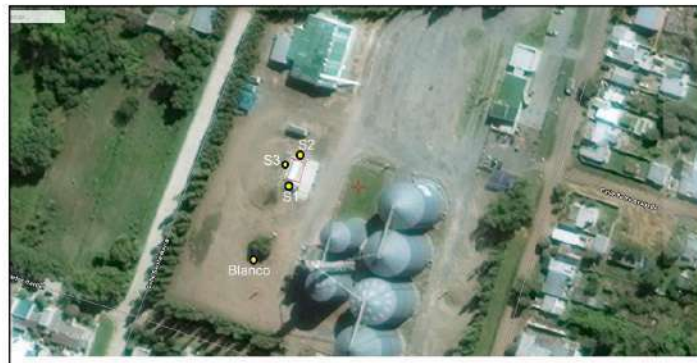
SUELOS MUESTREO DE SUELOS

Latitud	Longitud
S1	35° 7'49"S	60°29'7.01"O
S2	35° 7'48.5"S	60°29'7.3"O
S3	35° 7'48.4"S	60°29'6.6"O
BLANCO	35° 7'50.2"S	60°29'7.9"O

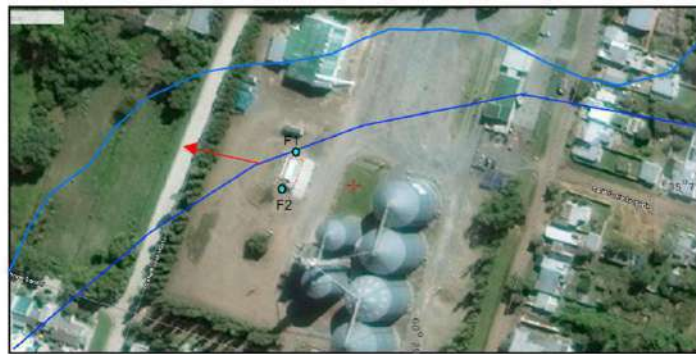
HIDROGEOLOGIA MUESTREO DE AGUAS SUBTERRÁNEAS

Latitud	Longitud
F1	35° 7'48.8"S	60° 29'7.99"W
F2	35° 7'48.12"S	60° 29'8.89"W
