AUDITORÍA AMBIENTAL	
	Declaración de Impacto Ambiental		0003-107-DIA SS QQ	
			07/05/2024	Página 1 de 30
PORTADA			REVISIÓN	0

Renovación Declaración de Impacto Ambiental Ley OPDS N° 12.605 – Dec. OPDS N° 97/07

Silos Subterráneos - SS

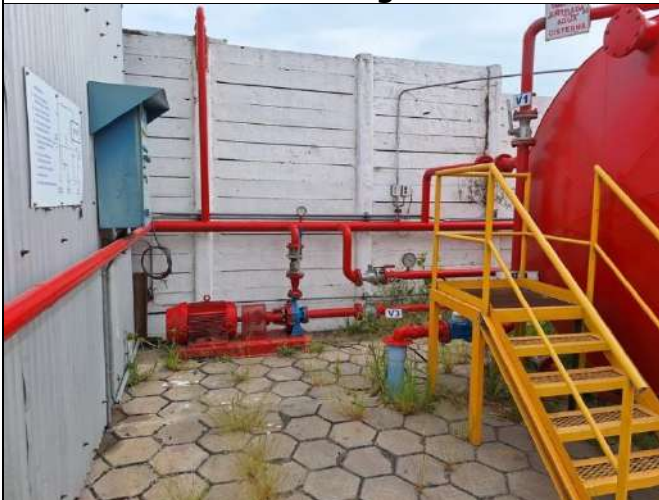
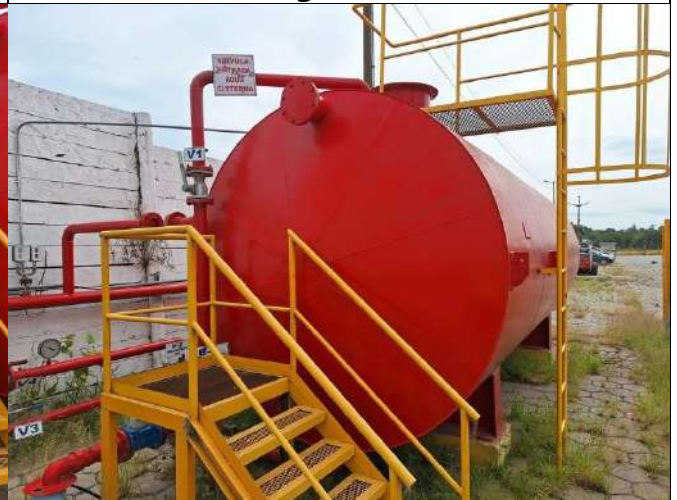
Sistema de Lucha contra Incendios

La planta de S.S. cuenta con un sistema contra incendios que consta de una red de hidrantes, alimentados por una bomba de 50 m³/ y un tanque de 27000 litros de agua.

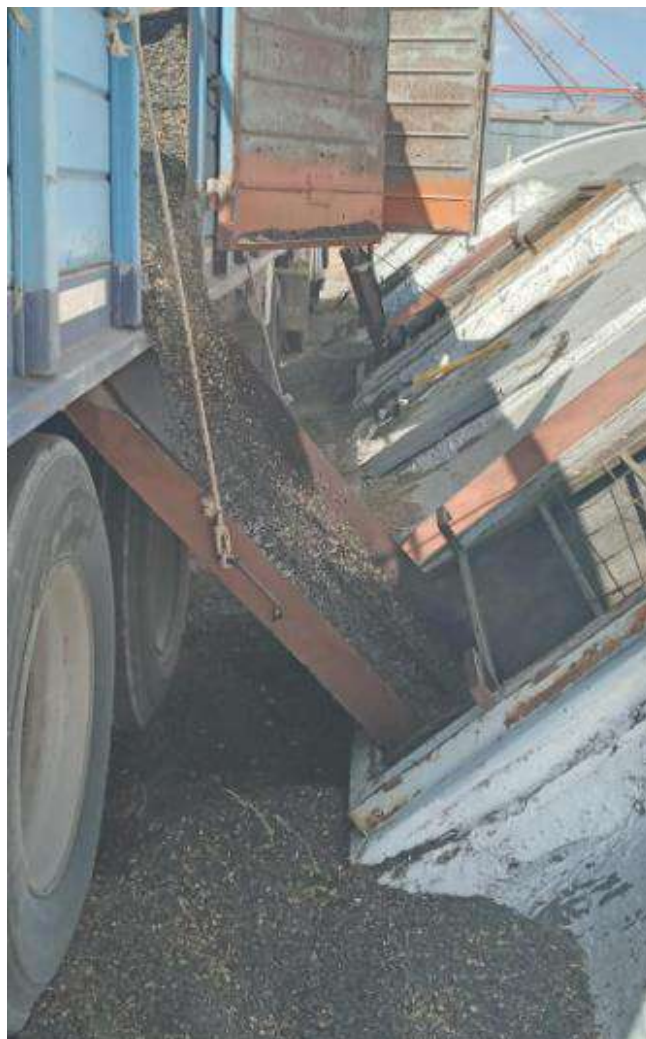
Descarga por gravedad: el camión junto a su acoplado es vaciado por paleo hacia las boquillas y/o puertas del mismo, donde una chapa canaliza la semilla y la vuelca en el interior de la celda.

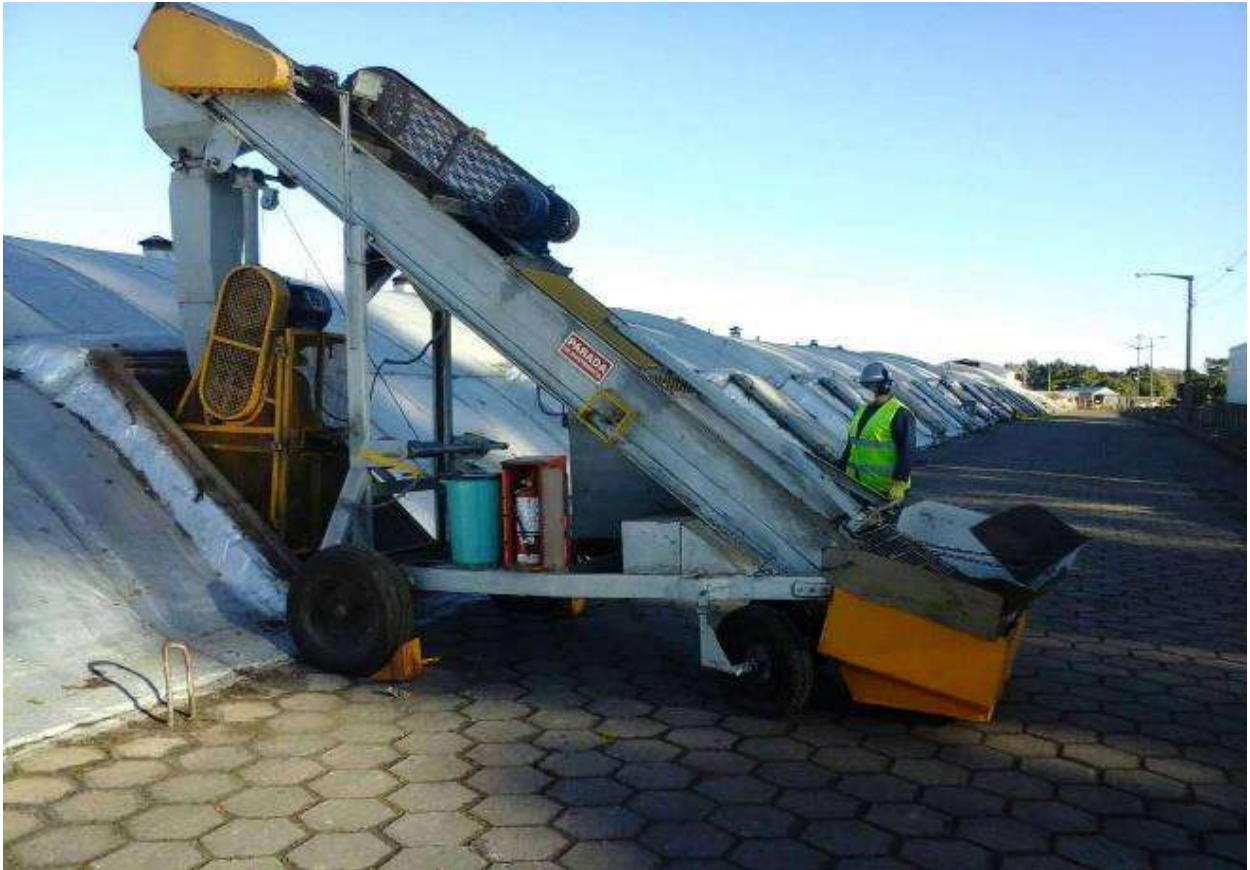
Máquina impulsora: máquina para impulsar la semilla desde la boquilla y/o puerta del camión y acoplado hacia el interior de la celda.

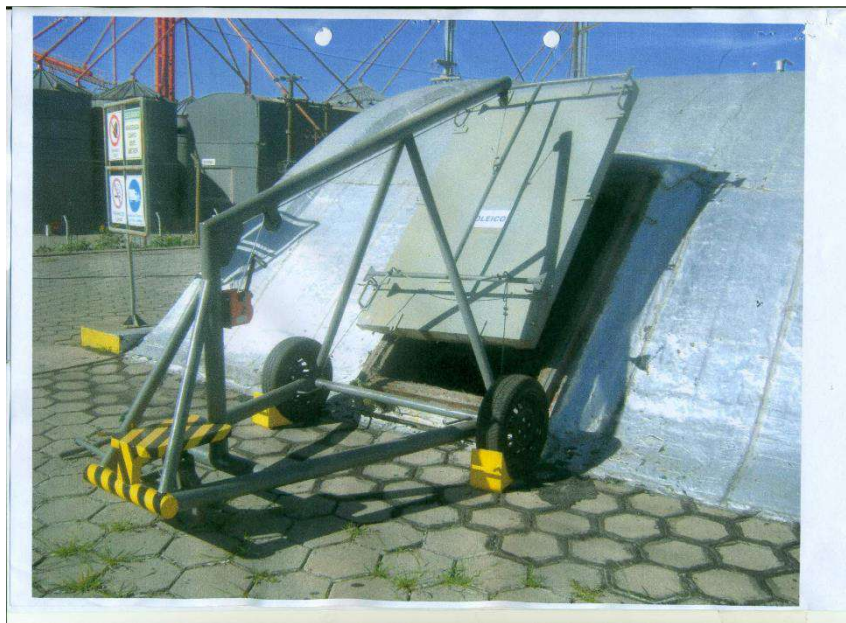
- Se abren las puertas de las celdas con el sistema para tal fin.

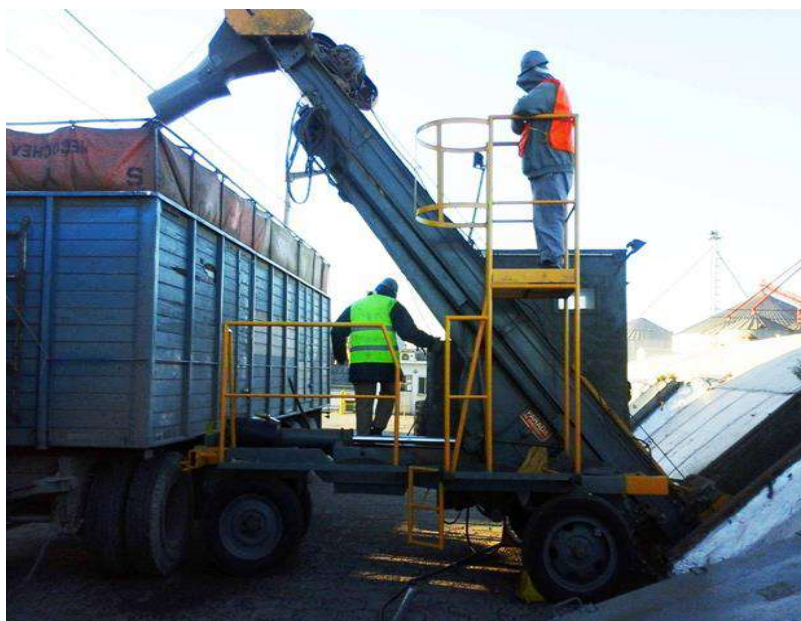
- Se colocan rejas anticaídas en las puertas.
- Se coloca la máquina extractora.

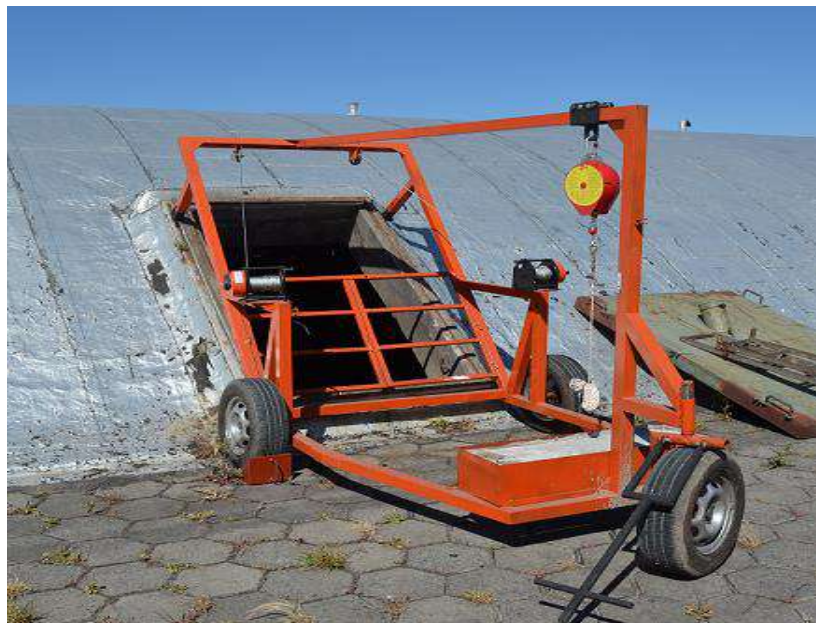
- El vaciado de la celda se divide en dos etapas:
 - 1- Extracción por gravitación, no requiere ingreso de personal.
 - 2- Extracción y limpieza por paleo.

Se posiciona la máquina extractora en la abertura con el uso del tractor.

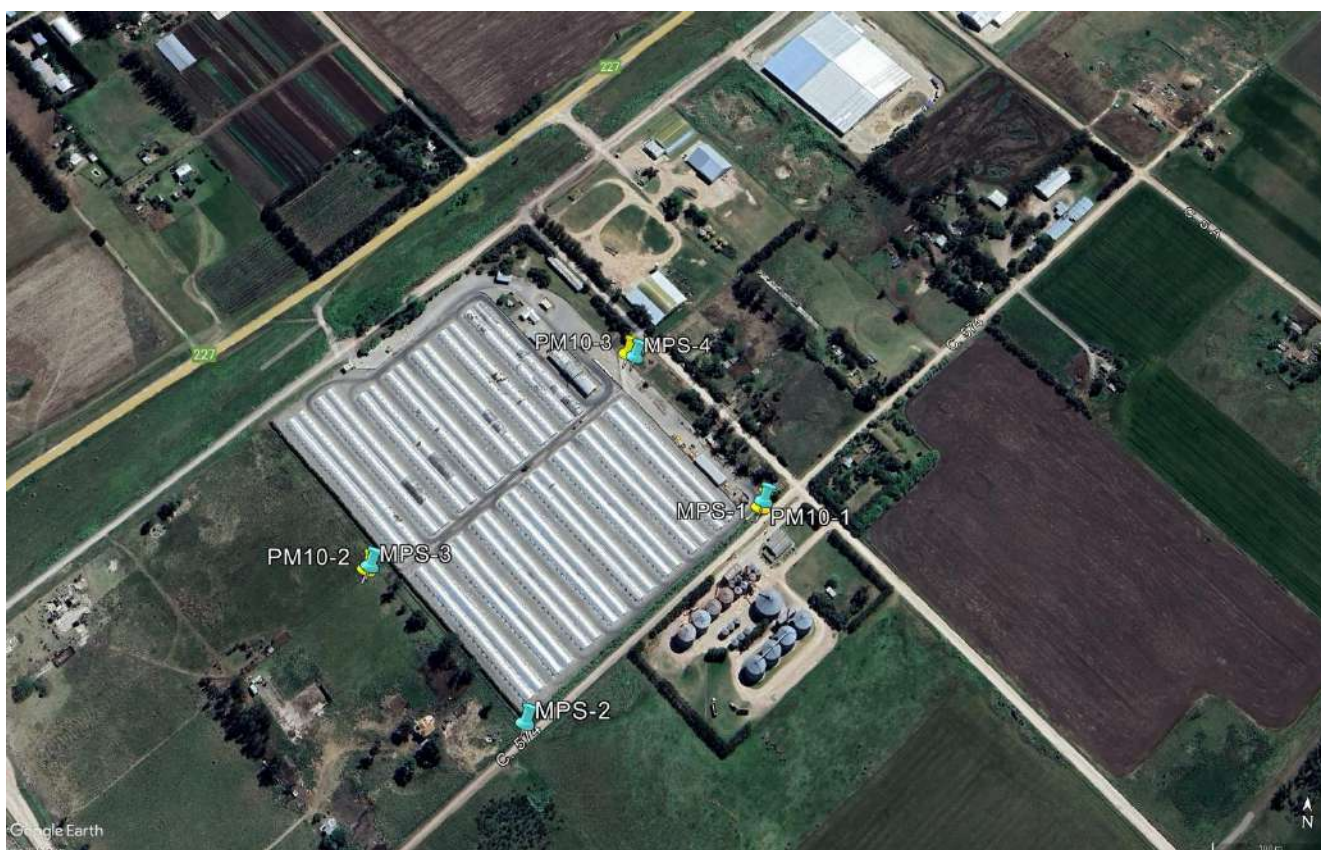
Imagen Nº 03: Ubicación Puntos de Calidad de Aire

La empresa cuenta con un programa de monitoreo anual de calidad de aire en 4 puntos para PM10 y PM Sedimentable. En la siguiente imagen se presenta la ubicación de los puntos de monitoreo y en la Tabla siguiente.

Comparando los resultados obtenidos con los niveles guías correspondientes, se observa que las concentraciones no superan los niveles de polución establecidos.
