**ESTUDIO DE IMPACTO AMBIENTAL Y SOCIAL:
"REHABILITACIÓN DEL ACUEDUCTO PEREYRA, ETAPA I -
PARTIDO DE BERAZATEGUI"**

Agosto 2024

CAPÍTULO 1

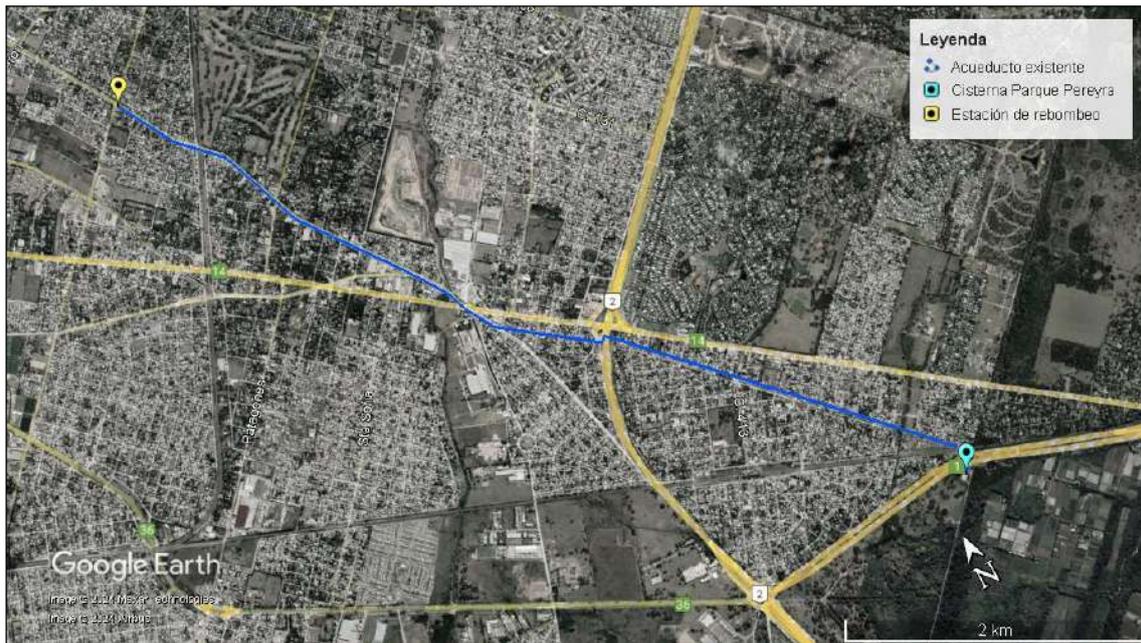
Figura 1: Trazo actual del acueducto Pereyra.

Esta instalación se encuentra funcionando de manera defectuosa debido a su antigüedad de más de 35 años, motivo por el cual se producen constantes roturas provocando cortes en el suministro. Estas roturas son cada vez más frecuentes, lo que determina la necesidad de su reemplazo y/o rehabilitación para poder garantizar un servicio adecuado, a la vez de poder ampliar el área de suministro.

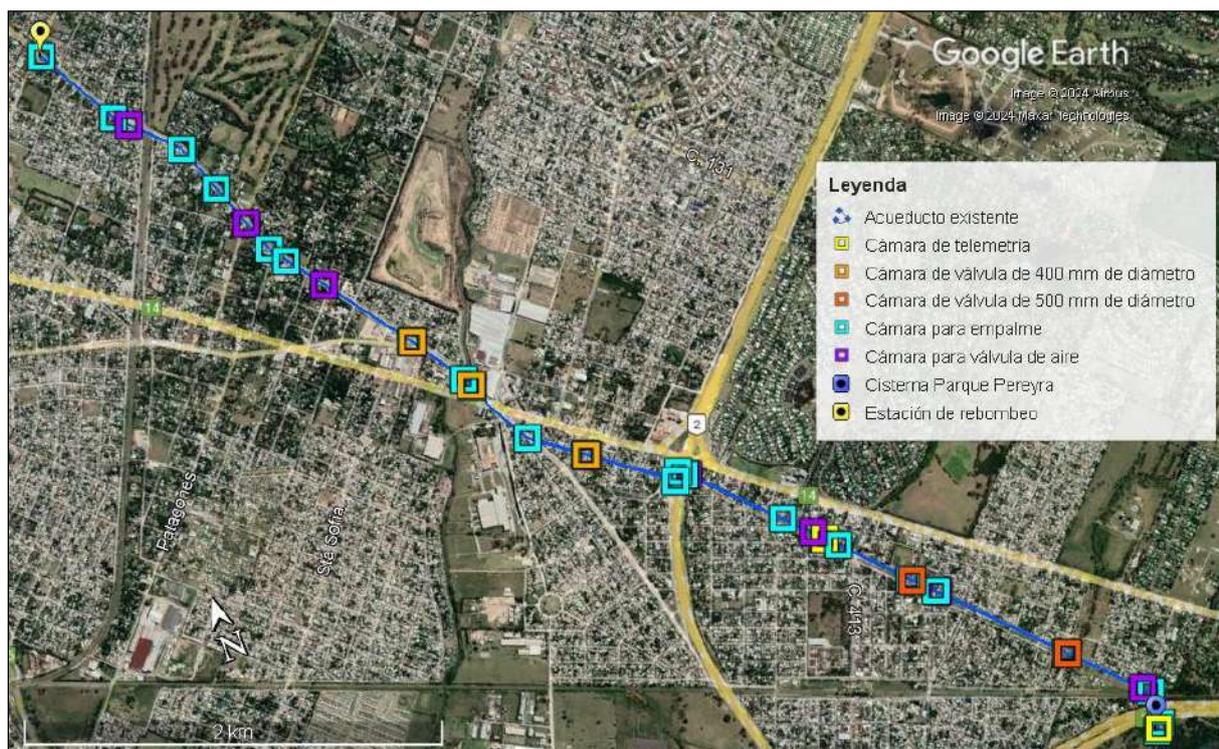
Figura 3: Ubicación de las diferentes cámaras a construir.

En la Figura 3 se muestra un esquema de las ubicaciones de las cámaras a construirse, para un mayor detalle se puede consultar los anexos. Los Nudos de Empalme cuyos esquemas forman parte del Pliego del proyecto, deberán adaptarse a las condiciones reales que se presenten in situ, cualquier variación que se requiera efectuar con el fin de su correcta ejecución quedará a cargo del contratista.

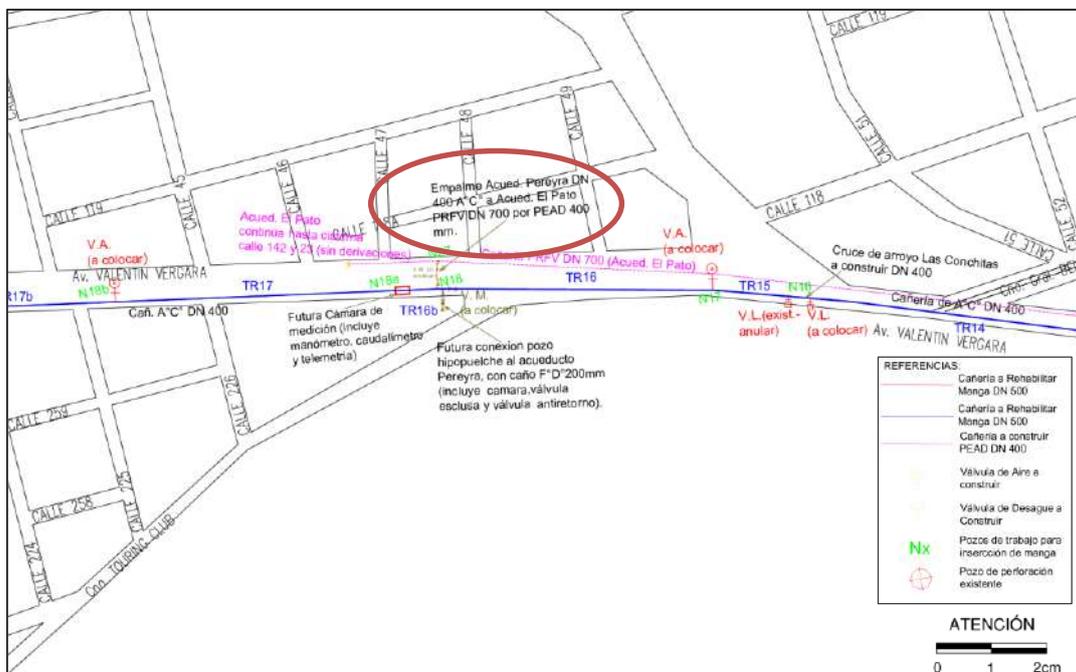
Figura 4: Empalme con acueducto El Pato.

Cabe señalar que se realizará un empalme desde el acueducto Pereyra (cañería de asbesto cemento (A°C°) DN 400 mm clase 10) al Acueducto El Pato (PRFV DN 700 mm) de manera tal que desde este último alimente al acueducto Pereyra. Este empalme se realizará con cañería PEAD DN 400 mm clase 10 y a su vez incluirá dos válvulas mariposas cercanas a cada acueducto. La cañería se dispondrá de manera perpendicular entre los acueductos uniéndose con ramales Y de H°F° con dos ramas de 45° para formar un Angulo de 90°. Las curvaturas se orientarán de tal manera que el fluido se dirija igual que del acueducto Pereyra. Dicho empalme será sobre Av. Valentín Vergara entre las calles 47 y 48.

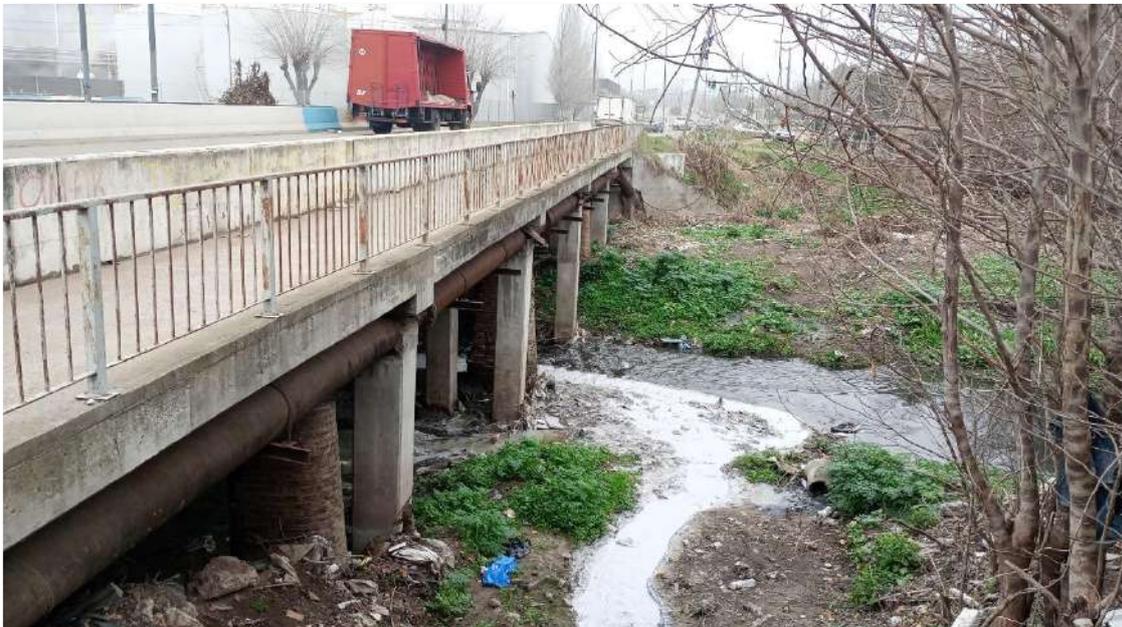
Figura 5: Cruce pluvial

encuentran líneas de alta y media tensión, cañerías de gas y fibra óptica de telecomunicaciones.

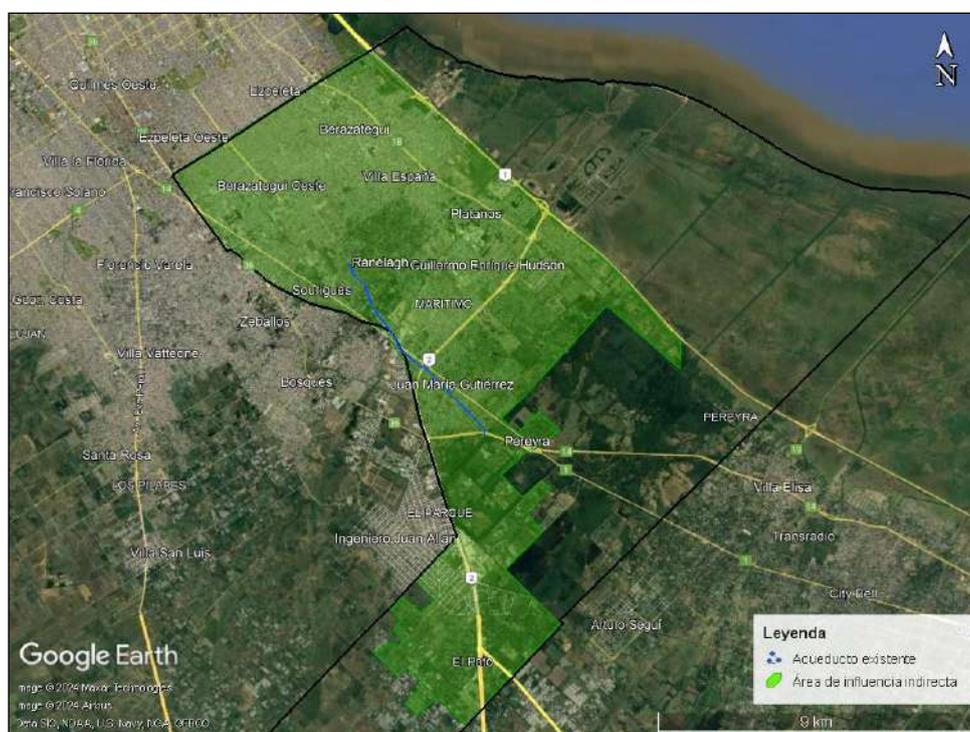
Figura 4: Área de Influencia Indirecta.

El área de influencia indirecta involucra gran parte del partido de Berazategui (Figura 4), ya que se verá beneficiado por la obra, mediante la mejora en la conducción del agua potable, la eliminación de pérdidas y la confiabilidad en el servicio. El área que circunda al Proyecto temporariamente se verá afectada tanto de forma negativa como positiva debido a que, durante el período de obra, la presencia del obrador favorecerá a sectores económicos, como el gastronómico y el de esparcimiento, y los espacios de la vía pública se verán alterados por las actividades propias de la obra. Se consideran también aquellos tramos de las avenidas y rutas cercanas que pudieran ser afectados por un mayor caudal de tránsito asociado a la presencia del obrador. Se añade al área un sector que trasciende a la zona que recibe el servicio de agua potable vinculado al acueducto, puesto que se lo considera como posible fuente de servicio técnico de la maquinaria vial y mano de obra especializada de las tareas de la obra. En el último caso, aunque no se incluye en el mapeo, se considera que podría contratarse personal de otros partidos cercanos, como La Plata, Ensenada, Florencio Varela, Quilmes, etc.

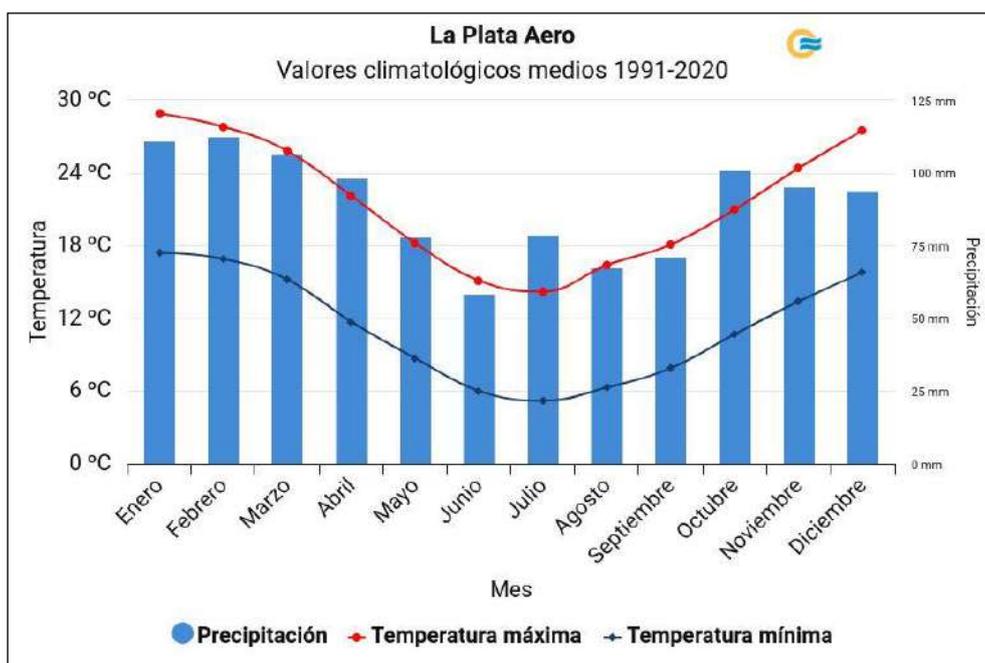
Figura 7: Valores medios mensuales de temperatura y precipitación en La Plata.

La Figura 7 resume las estadísticas de temperatura y precipitación. Pueden observarse valores medios de precipitación mensual más elevados en los meses de febrero y enero, alcanzando respectivamente 112,8 y 111,0 mm, mientras que los más bajos son en junio, de 58,6 mm. El mes con mayor temperatura media es enero, con máximas de 28,9°C, mientras que el de promedio más frío es julio, con una temperatura mínima media de 5,2°C.

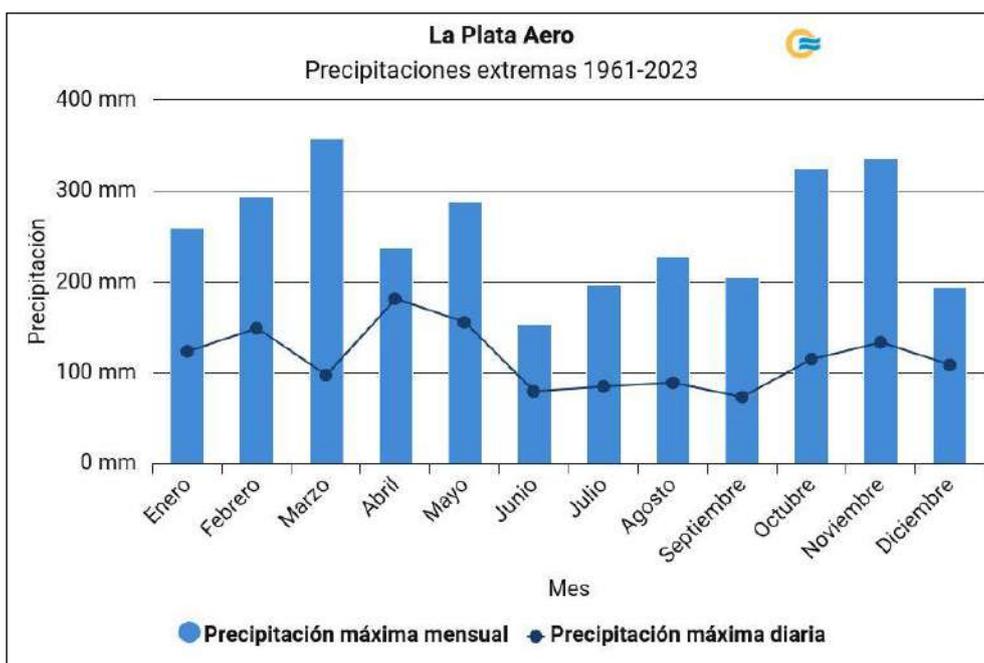
Figura 8: Precipitaciones máximas mensuales (barras) y diarias (puntos) en La Plata.

Las precipitaciones extremas mensuales se han producido en marzo, cuando en el año 2002 precipitaron 358,1 mm (Figura 8). El día más lluvioso en Berazategui corresponde a un evento más reciente: el 2 de abril de 2013 cayeron 181,0 mm.

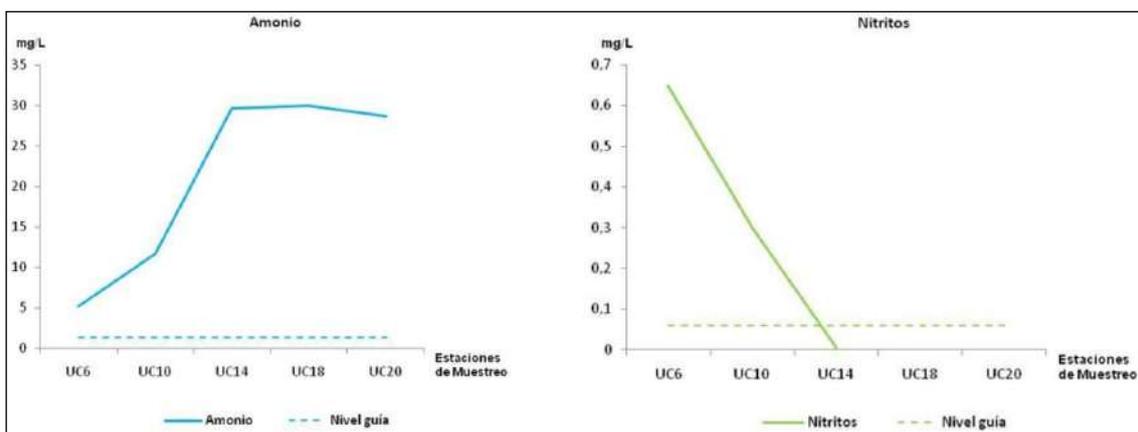
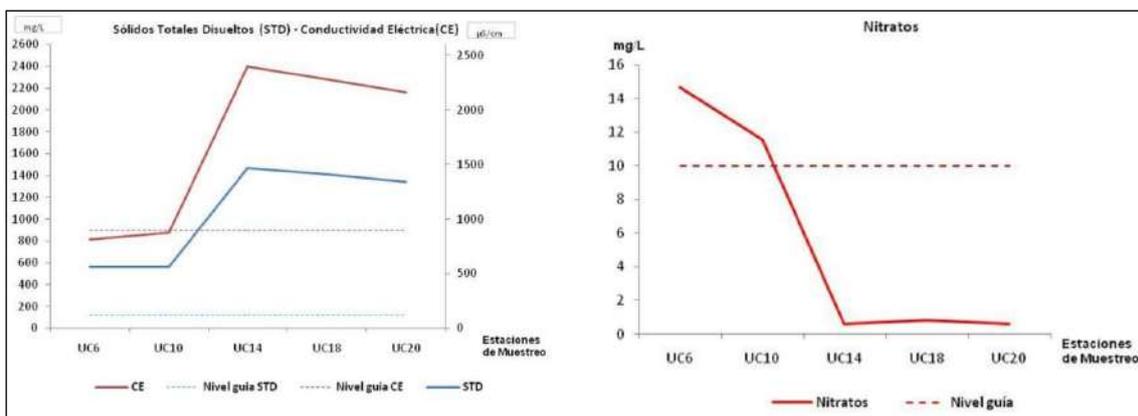
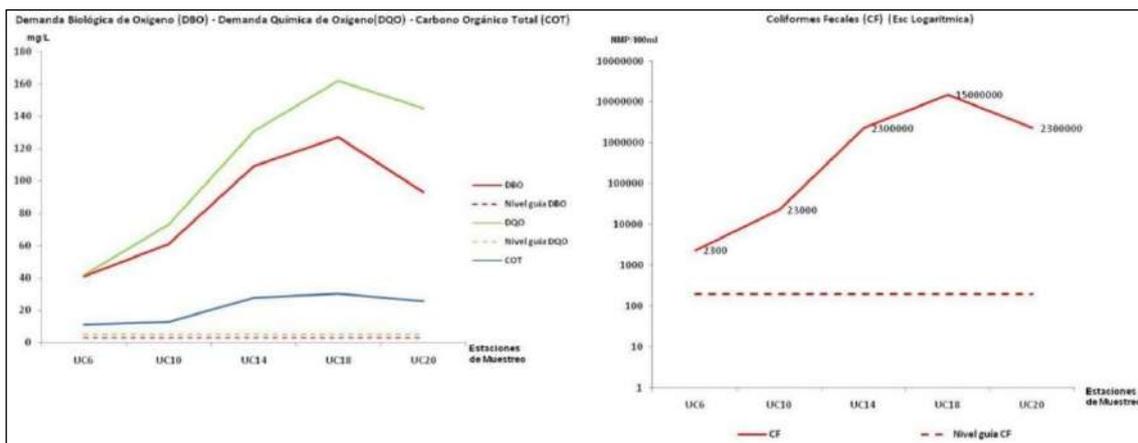
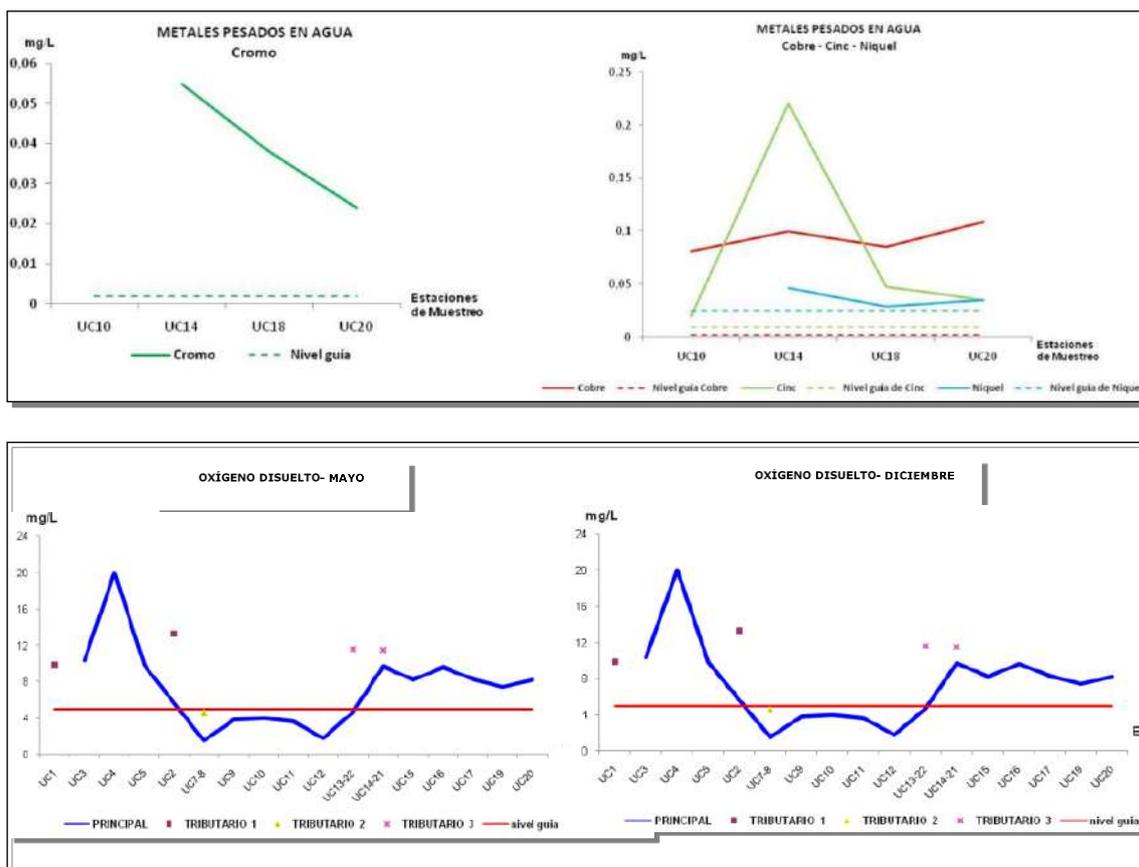
Figura 26: Gráficos de evolución de la calidad del agua superficial en el curso del arroyo Las Conchitas.

En conclusión, se observa una marcada vinculación entre los usos del suelo dominantes y la calidad del agua superficial. En la cuenca Conchitas-Plátanos se observa un incremento significativo en el deterioro de la calidad del agua a partir de la cuenca media donde se concentra la actividad industrial y urbana. Los picos máximos detectados corresponden a parámetros vinculados con descargas cloacales e industriales. La calidad del agua superficial en el tramo superior de la cuenca respondería a la actividad rural intensiva dominante en

este sector. Todas las estaciones presentan elevado riesgo sanitario microbiológico por contacto directo.

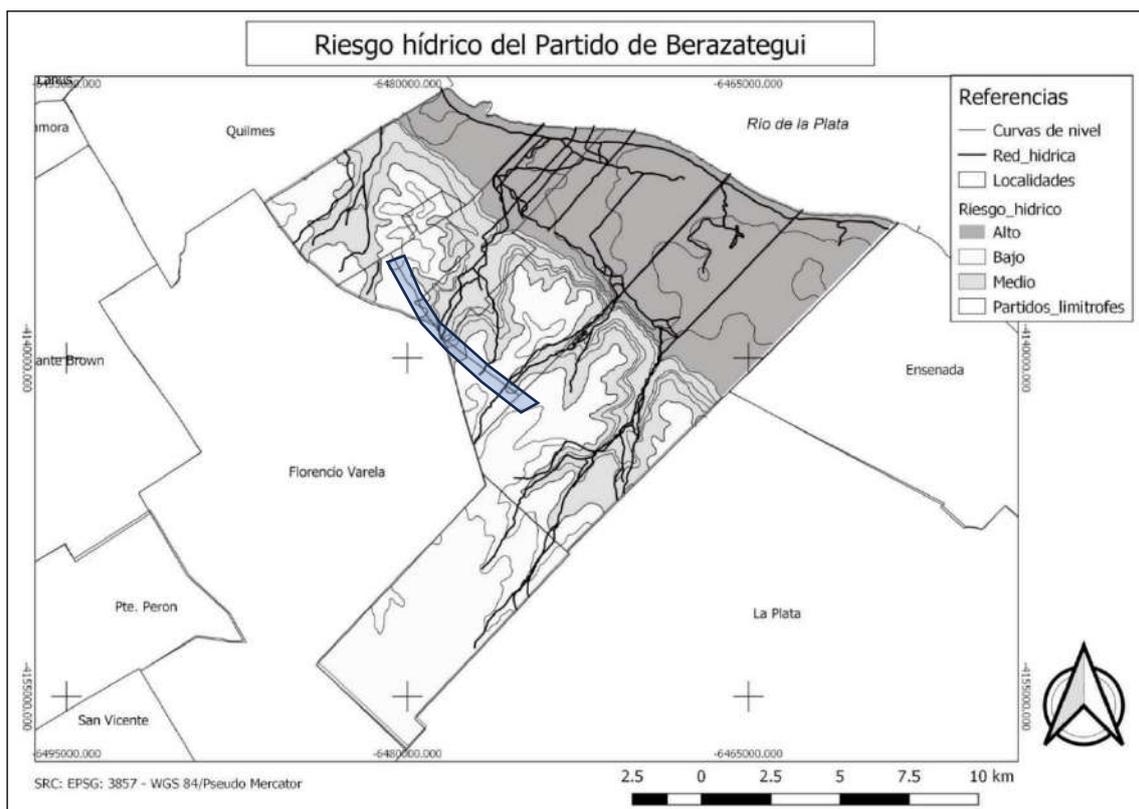
Figura 27: Mapa de riesgo hídrico por inundaciones en el partido de Berazategui.

Para definir el nivel de riesgo hídrico en el Partido de Berazategui, se consideraron tres unidades: riesgo alto, riesgo medio y riesgo bajo (Figura 27). Las mismas se construyeron a partir los siguientes parámetros evaluados por cada cuenca hidrográfica: los datos geomorfológicos, analizando el uso del suelo en las cuencas, sea planificado o no, las condiciones de suelos hidromórficos y la hidrología subterránea (nivel freático). Sumado a ello, se consideró que la zona está condicionada por las sudestadas. La zona de alto riesgo hídrico, hoy en día, es la zona que abarca desde la Autopista Buenos Aires- La Plata hasta el Río de la Plata, área ocupada por los arroyos canalizados y la Reserva Natural Integral Punta Lara, donde suele aflorar el nivel freático. El riesgo medio está localizado en las planicies aluviales de los arroyos principales, donde el nivel freático se encuentra somero. Tanto para el arroyo Jiménez, Conchitas-Plátanos y Baldovinos, en sus tramos altos y medios, estas zonas están ocupadas por un fuerte proceso de urbanización, en muchos casos de tipo espontáneo, como ocurre con los asentamientos ubicados en la cuenca del arroyo Conchitas-Plátanos, cuyo riesgo se agrava con la presencia de contaminantes en el mismo. Por último, se definió el riesgo bajo para la zona de la planicie loésica del Partido donde las condiciones geomorfológicas y edafológicas permiten una menor probabilidad de inundación y/o anegamientos con respecto a las anteriores, principalmente por la presencia del nivel freático a profundidades considerables.

Por ubicarse cercano al valle del arroyo Las Conchitas, el área destinada al Proyecto presenta un riesgo hídrico medio, sumado a que la calidad del agua superficial del curso para este sector presenta una fuerte degradación producto de la influencia de la actividad industrial y desechos cloacales, principalmente.

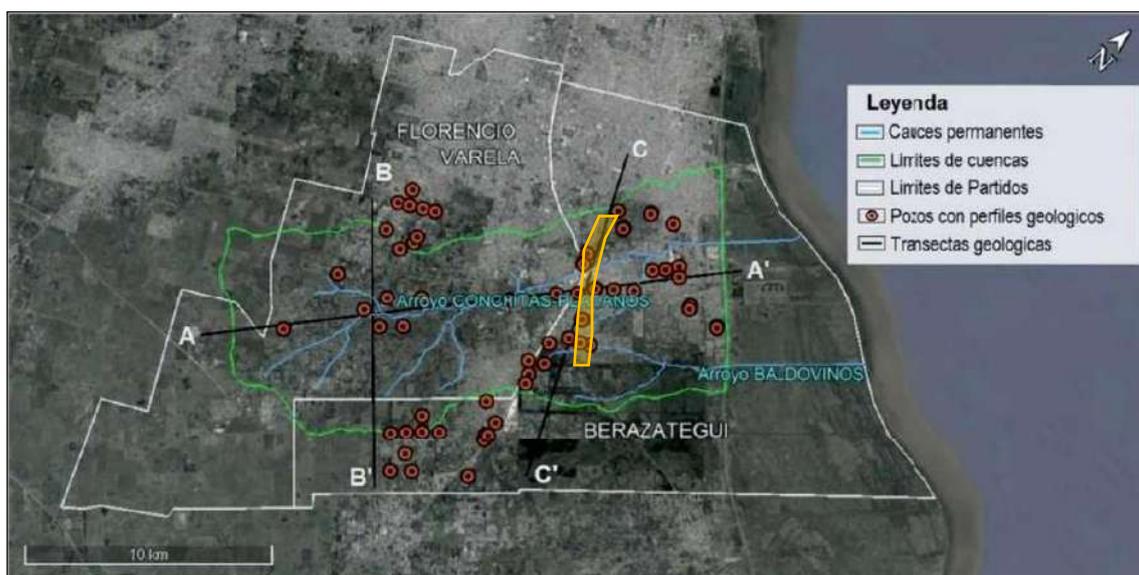
Figura 38: Ubicación de pozos con perfiles geológicos y posición de transectas geológicas, en el área de estudio.

En cuanto a la geología de subsuelo, en un estudio realizado por Gil y Trovatto (2022), se describe la estratigrafía de las cuencas de los arroyos Las Conchitas-Plátanos y Baldovinos, dentro de la unidad geomorfológica Terraza Alta, a partir de la correlación de perfiles geológicos recopilados de 64 perforaciones existentes entre los Partidos de Florencio Varela y Berazategui (Figura 38), con un alcance de hasta 70 m b.b.p. (bajo boca de pozo). El 75% de los perfiles se ubica en la zona media e inferior de la cuenca, sector que se corresponde con la ubicación del Proyecto.

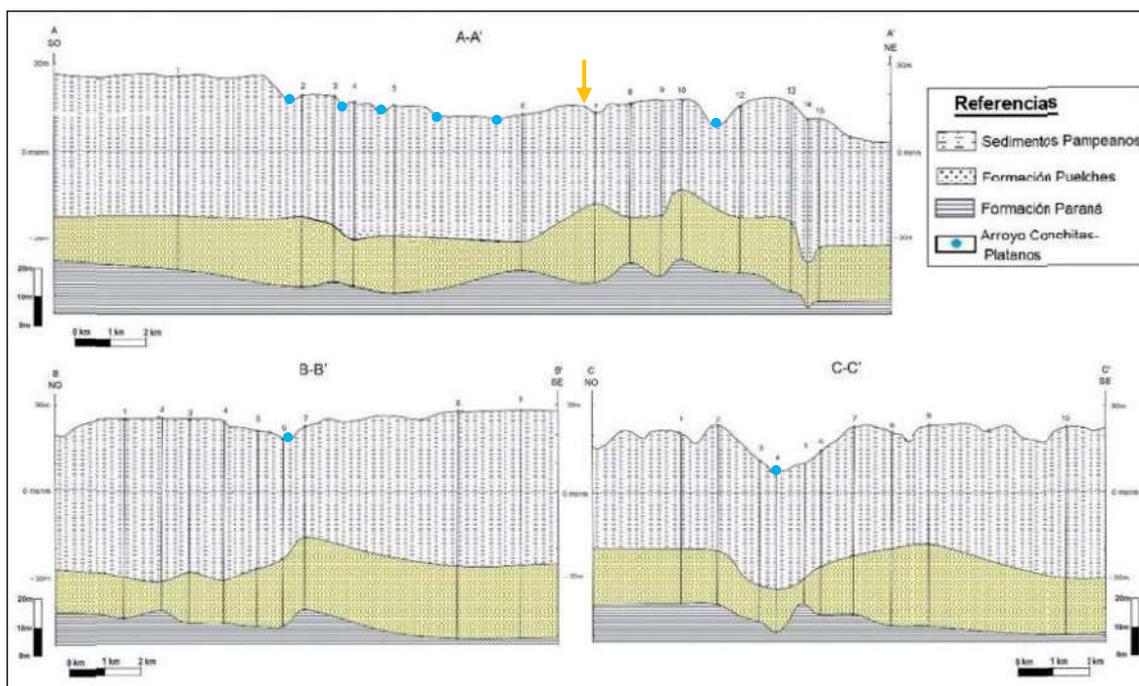
Figura 39: Secciones geológicas: A-A' suroeste-noreste, B-B' noroeste-sureste y C-C' noroeste-sureste.

La Figura 39 muestra secciones geológicas A-A', B-B' y C-C', donde la base de las Arenas Puelches alcanza niveles máximos, mínimo y promedio de -53 m s.n.m., -40,2 m s.n.m. y -44,2 m s.n.m. respectivamente, mientras que el techo se localiza en los niveles máximo, mínimo y promedio de -34 m s.n.m., -16,5 m s.n.m. y -25,8 m s.n.m. En cuanto a los espesores de las unidades, las Arenas Puelches presentan una potencia promedio de 18 m, con extremos de 9 m y 28 m; mientras que la potencia de los Sedimentos Pampeanos varía entre 17 m y 36 m. La descripción e identificación de los materiales geológicos en el ámbito de estudio resulta de suma importancia para la evaluación del agua subterránea almacenada en el sistema, la estimación de las reservas reguladoras, geológicas y bajo confinamiento, y la posterior definición de la disponibilidad del agua subterránea frente a los avances y cambios en el uso del territorio.

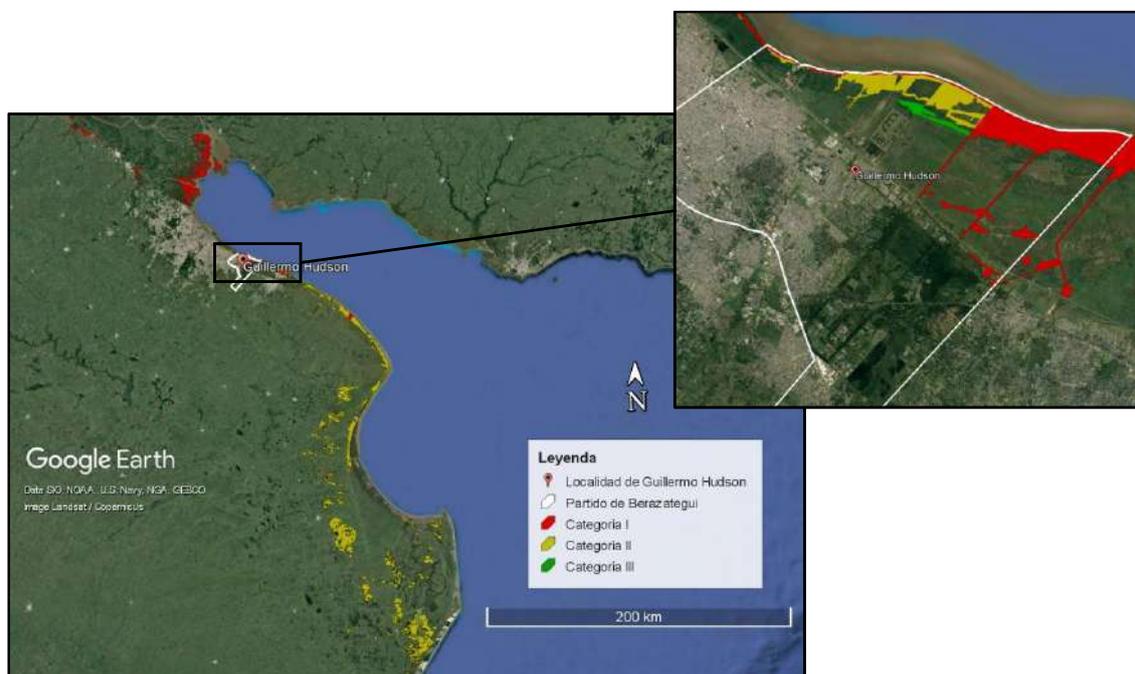
Figura 58: Mapa del Ordenamiento Territorial de Bosques Nativos al Noreste de la Provincia de Buenos Aires. El ícono rojo marca la ubicación relativa del área de influencia del Proyecto.

Como se puede observar en la (Figura 58), de acuerdo con la Ley 14.888 de Ordenamiento Territorial de Bosques Nativos de la provincia de Buenos Aires, el área de influencia del Proyecto no se superpone con los parches de bosque nativo que se encuentran en la región.

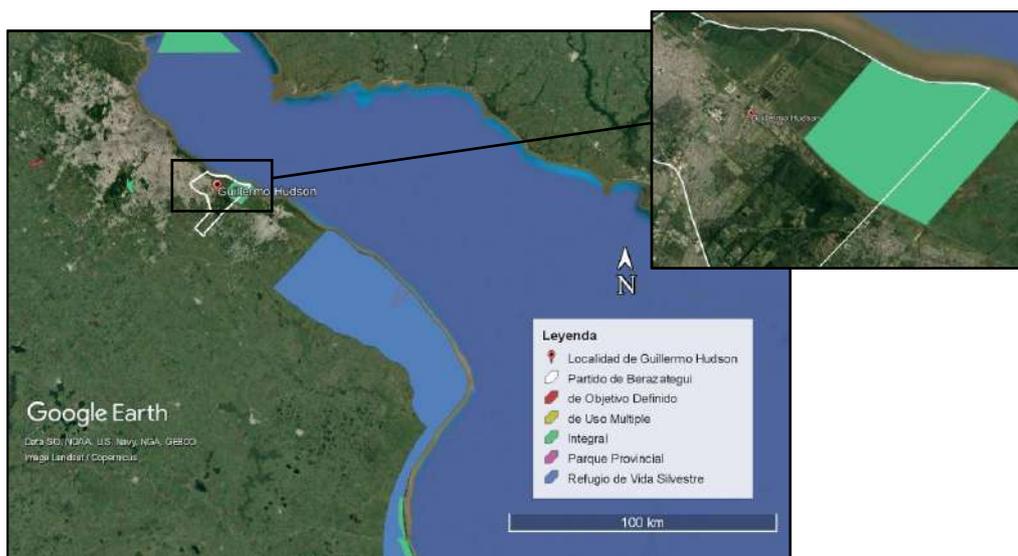
Figura 59: Mapa de las Áreas Naturales Protegidas al Noreste de la Provincia de Buenos Aires. El ícono rojo marca la ubicación relativa del área de influencia del Proyecto.

Según la información obtenida del ex-OPDS (actual Ministerio de Ambiente de la Provincia de Buenos Aires), el área de influencia no corresponde a Áreas Naturales Protegidas (Figura 59) con categoría provincial ni a Paisajes y Espacios verdes protegidos según la Ley 12.704 (Figura 60).

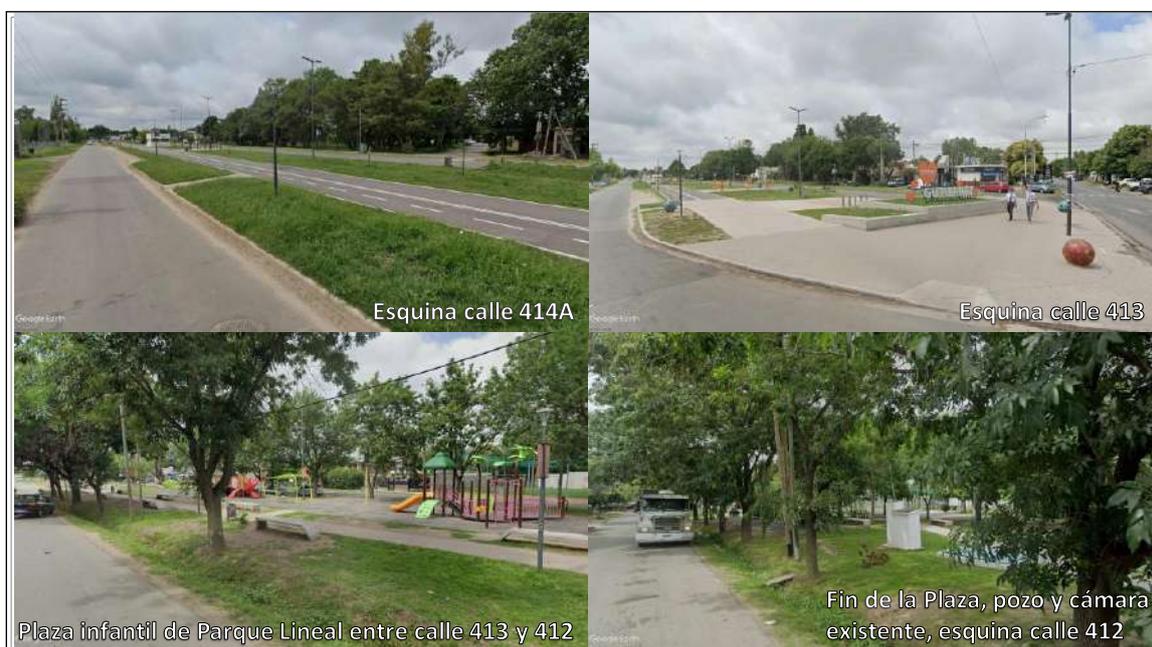
Figura 86: Parque lineal Berazategui.

la calle 416. Respecto a la interferencia con el proyecto sobre el camino Real Norte se proyectan las cámaras de los nodos 5 (calle 416) y 6 (calle 415), junto con las cámaras para válvula de aire en intersección con calle 416 y cámara para válvula de 500 mm de diámetro en calle 415. Sin embargo, todas estas no están proyectadas sobre el Camino Lineal, sino que están en la línea municipal del camino Real Norte, por lo que sólo se podría llegar a afectar el tránsito en esa zona con intensidad baja.

Plaza del Velódromo, continuación del Camino Parque Lineal en el mismo Boulevard de los caminos Reales Norte y Sur, comienza en la calle 412 termina en 413. Posee juegos infantiles y bancos para recreación. Respecto a interferencias con el proyecto se intersecta con la cámara para empalme del nodo7 (a la altura de calle 412), la interferencia ocurrirá sobre la línea municipal, debe señalarse bien el lugar para evitar accidentes, pero no se observa mayor interferencia que la que podría ocasionar al tránsito peatonal o vial, con bajo impacto (Figura 86).

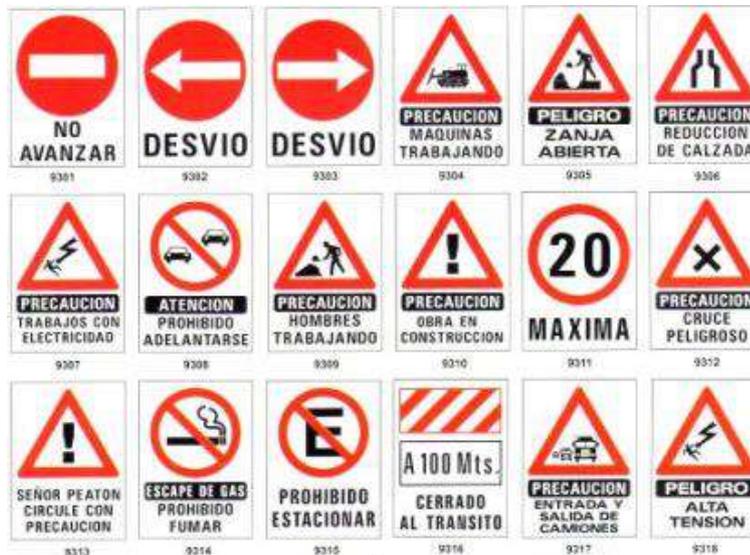
Este programa contempla la colocación de señalización y cartelera en los distintos sectores afectados por la obra, según la normativa vigente. La cartelera y señalización tipo se muestra a continuación:
