Estudio de Impacto Ambiental

Jupiter Zoom S.A.

Hertz N° 2162

5. Descripción del Establecimiento

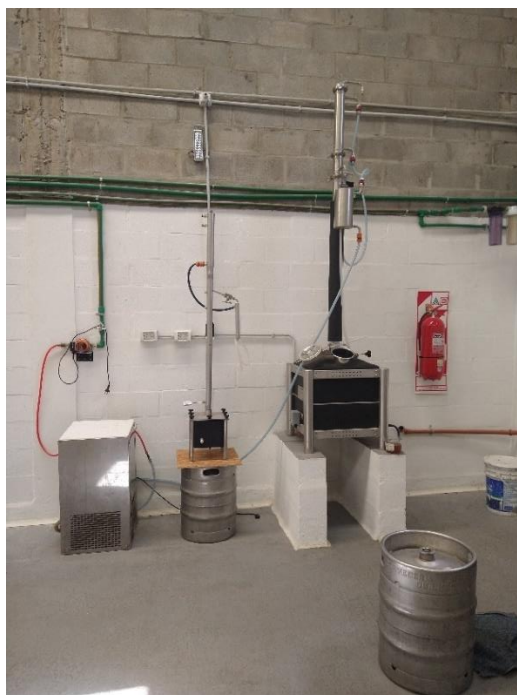
Ilustración 28 - Columna de destilación

En el establecimiento no se generan emisiones gaseosas. En este ítem solo se destaca que el establecimiento podría generar vapor derivado de la columna de destilación, sin embargo, es pertinente aclarar que dicha columna es pequeña y en caso de generarse el mismo sería imperceptible. Cabe destacar que si tuviera perdida de vapor, sería un proceso ineficiente, por este motivo se describe como potencial generación.
