Ref.: Solicitud de Declaración de Impacto Ambiental
Acopio y Servicios Vittori S.A. Planta Pellegrini

Estudio de Impacto Ambiental

Ley N°12.605 Decreto Reglamentario N°96/07

Acopio y Servicios VITTORI S.A.

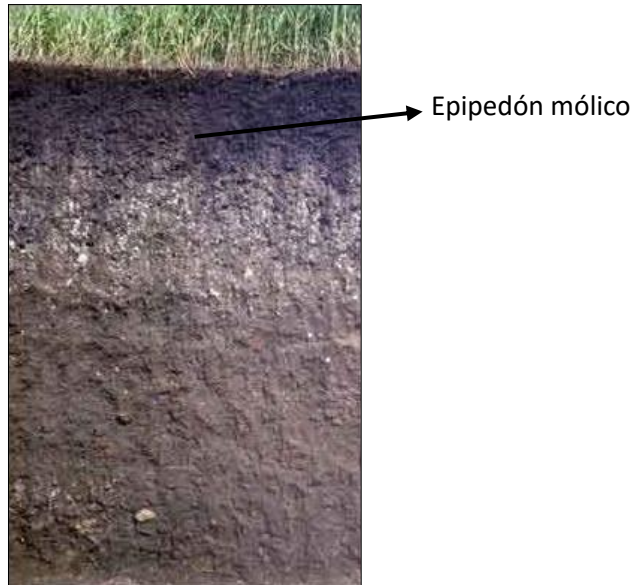
Los suelos de tipo Molisol presentan un horizonte superficial oscuro y espeso (epipedón mólico), bien estructurado, con un contenido de materia orgánica superior al 1% y cuyo complejo de intercambio está saturado con más de 50% de bases, con dominio del calcio, magnesio, sodio y potasio.

Imagen 7. Horizontes del suelo tipo Molisol

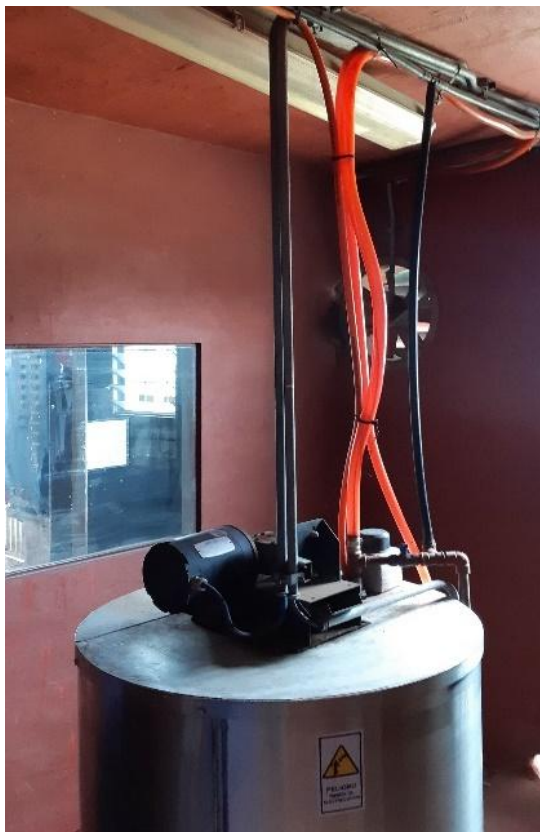
Imagen 23. Tanque de preparación de fitosanitarios

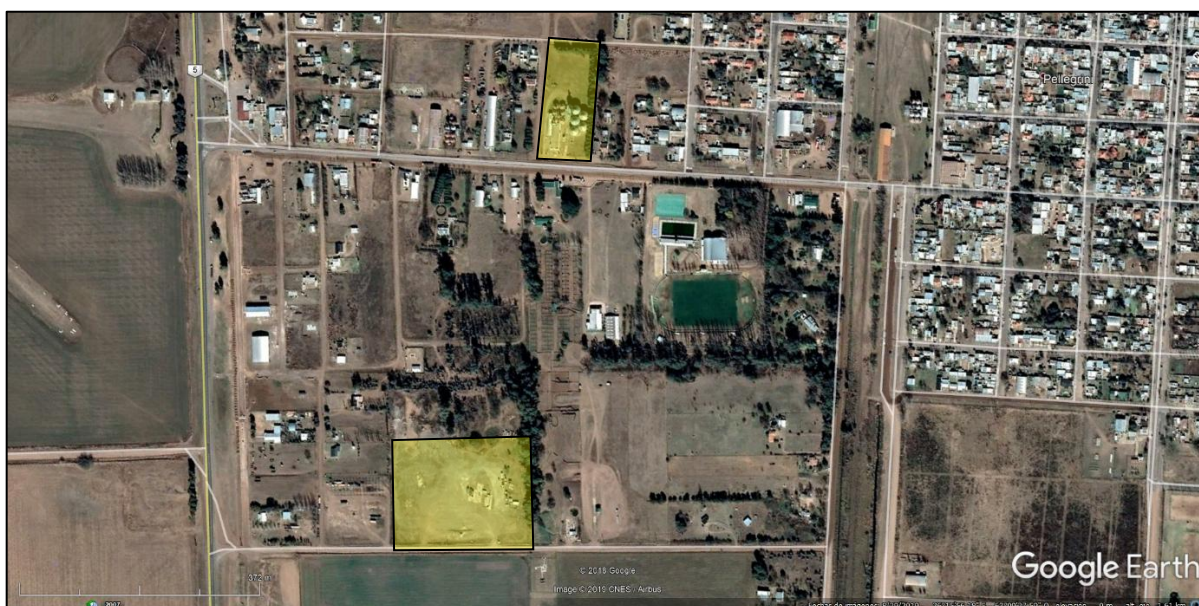
Imagen 25. Ubicación de playa de estacionamiento. Fuente: Google Earth

La espera de los camiones para el ingreso al Establecimiento se realizará en la playa de camiones ubicada sobre una calle de tierra paralela a Hipólito Irigoyen.

Esta playa de camiones es privada y no pertenece a la planta. La misma es utilizada por el resto de los acopios ubicados en la localidad de Pellegrini.

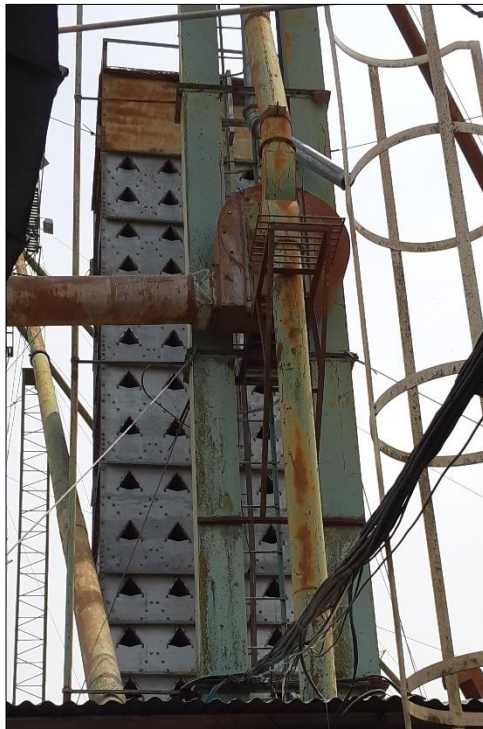
El establecimiento tiene instalada en el predio una secadora de granos en desuso que se encuentra fuera de servicio.

Imagen 26. Secadora de granos fuera de servicio

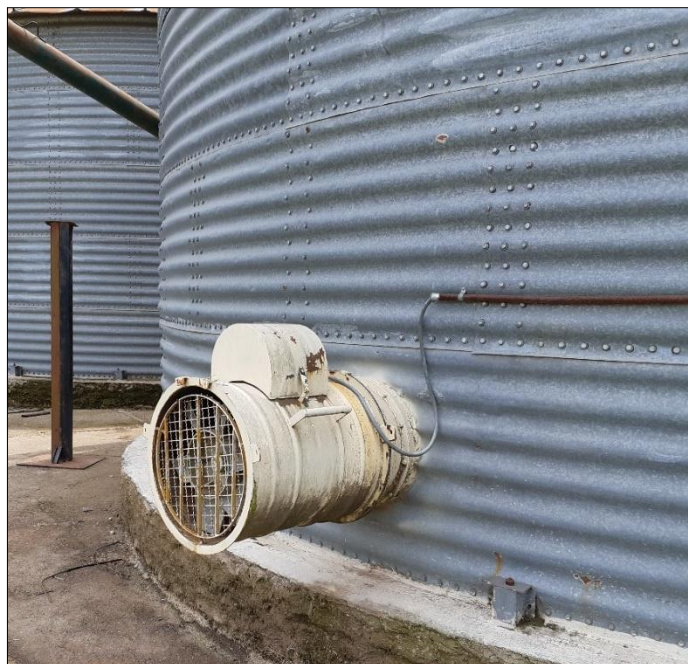
Todos los silos de la planta poseen aireadores extractores, cuyo objetivo es mantener la temperatura de los granos lo más baja y uniforme posible, y evitar la condensación de humedad.

Imagen 27. Aireadores en los silos

Los mismos se encuentran provistos de malla metálica a fin de atenuar la salida de granza hacia el exterior.

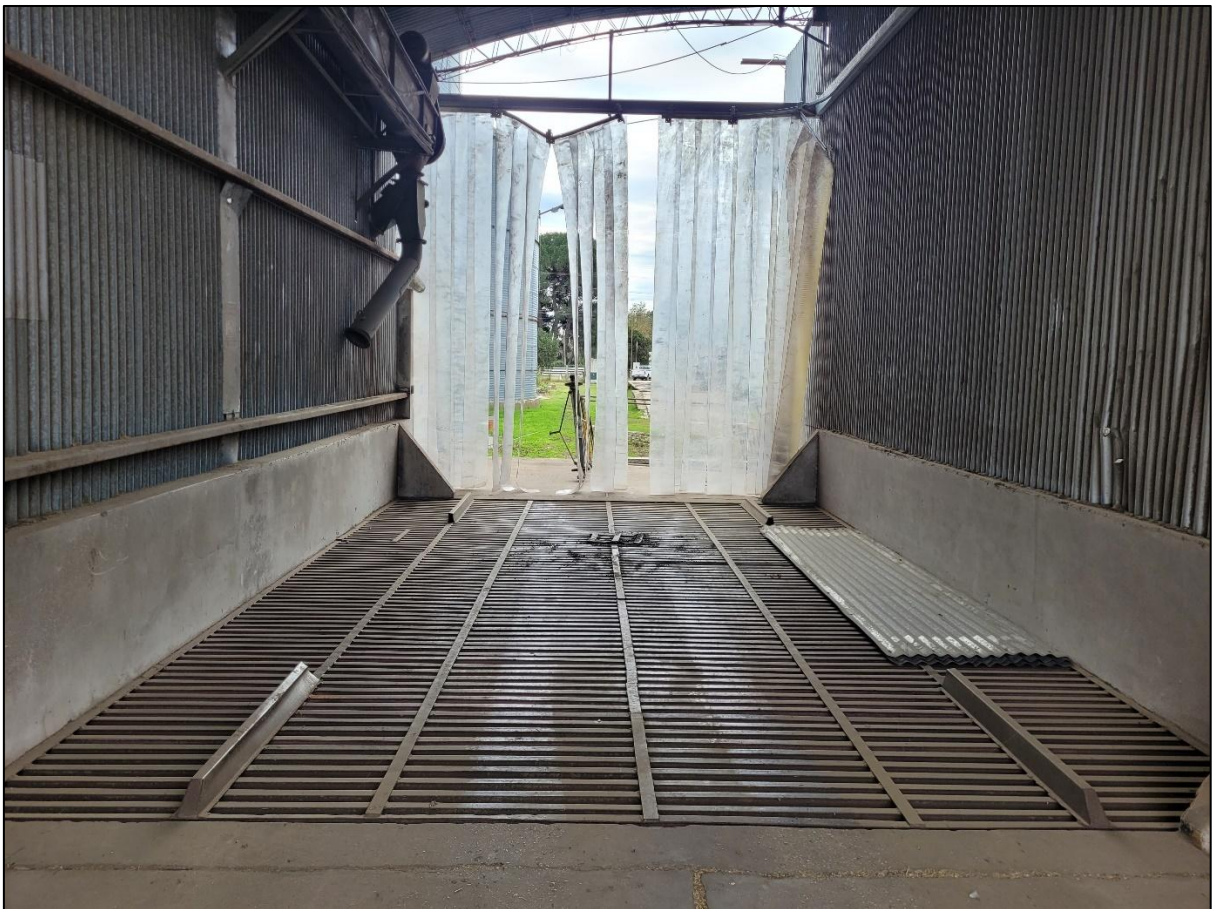
La zona de descarga cuenta con cerramiento lateral de chapa y cortinas plásticas sobre el ingreso y el egreso, confinando el lugar.

Imagen 28. Interior rejilla de descarga

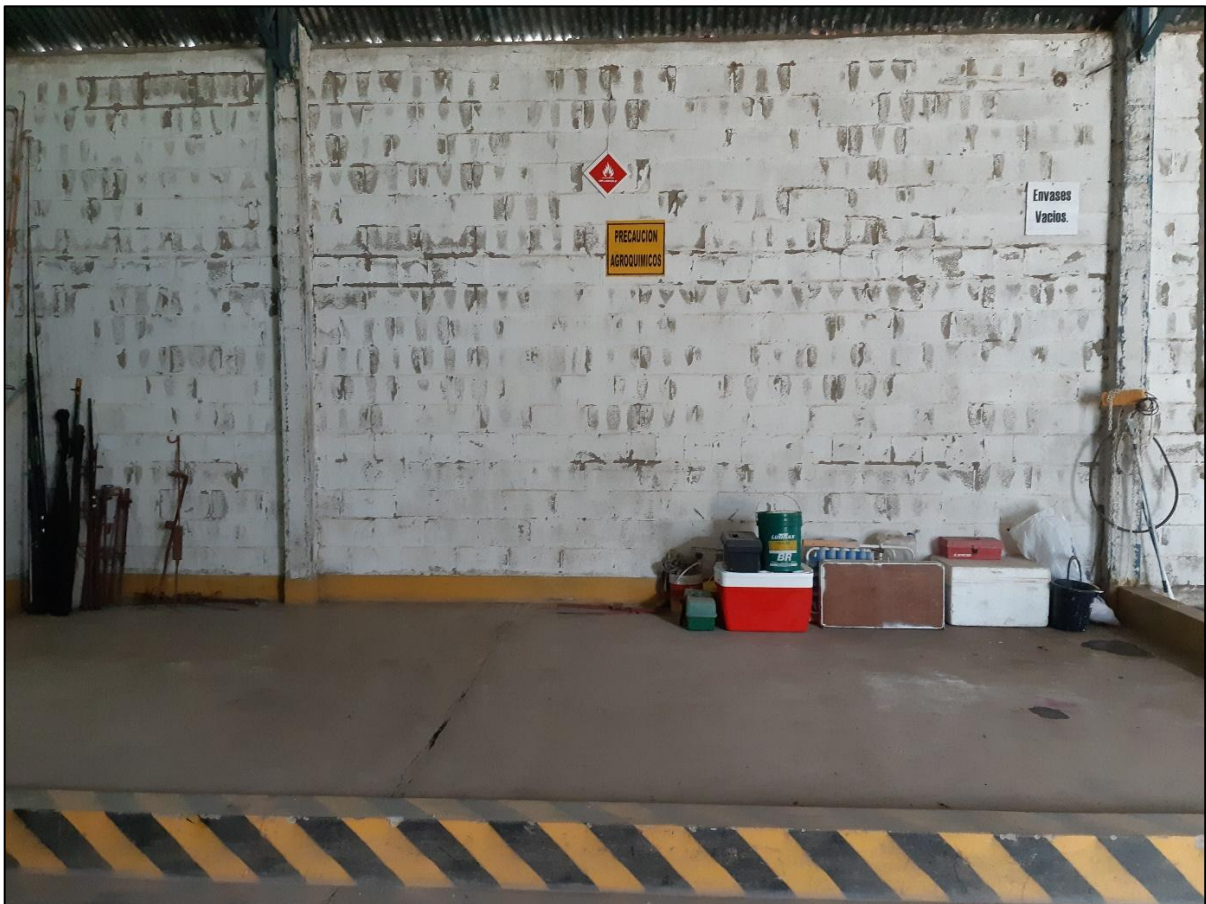
Existe en el establecimiento un sector acondicionado para el almacenamiento de los envases tanto llenos como vacíos de fitosanitarios.

Imagen 29. Sector de almacenamiento de agroquímicos

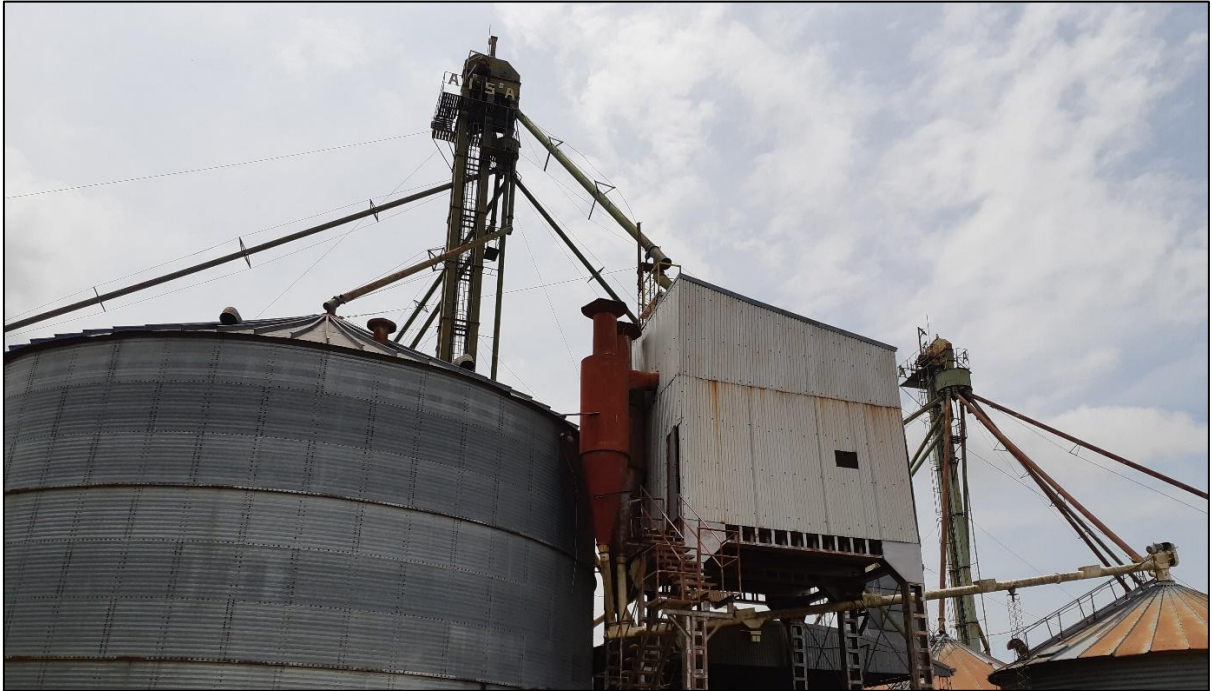
La zona de zarandas posee una aspiración donde se generan emisiones de material particulado.

Estas emisiones están controladas por ciclones que recuperan los finos y se envían a silo.

Imagen 30. Ciclones de zarandas

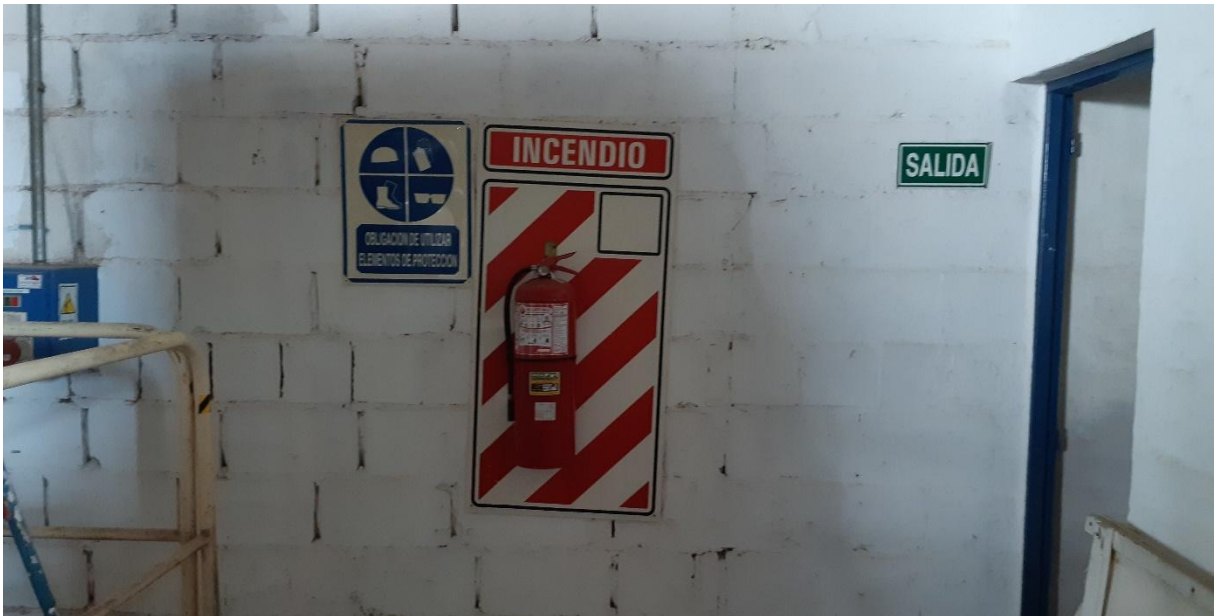
Se encuentran instalados en el establecimiento un total de 5 extintores tipo ABC, en los siguientes sectores:

- Oficinas, 1 matafuego de 5 kg
- Depósito, 1 matafuego de 5 kg
- Balanza, 1 matafuego de 10 kg
- Sala de tableros, 1 matafuego de 10 kg en cada una de las dos existentes.

Imagen 31. Matafuego en Depósito. Carteles señalización

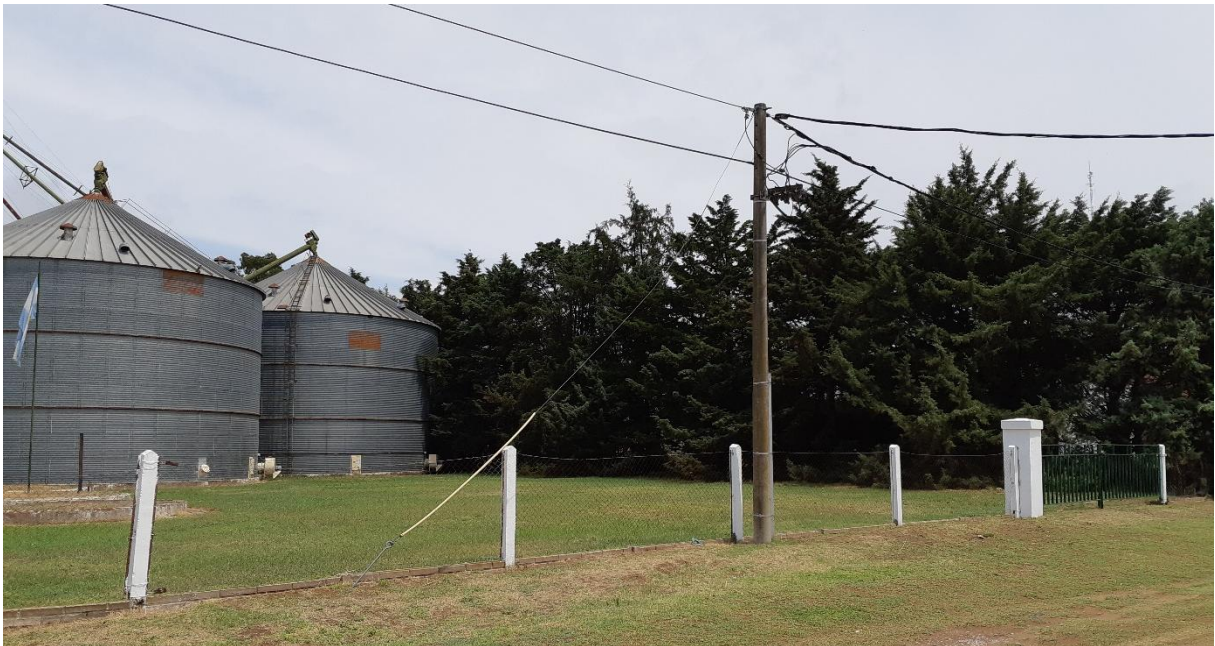
La cortina forestal de pinos existente tiene un desarrollo tal que alcanza la altura de los silos, y no deja claros entre medio de cada árbol, formando una eficiente barrera para mitigar el impacto del ruido generado por la actividad.

Imagen 32. Cortina forestal sobre quinta aledaña.

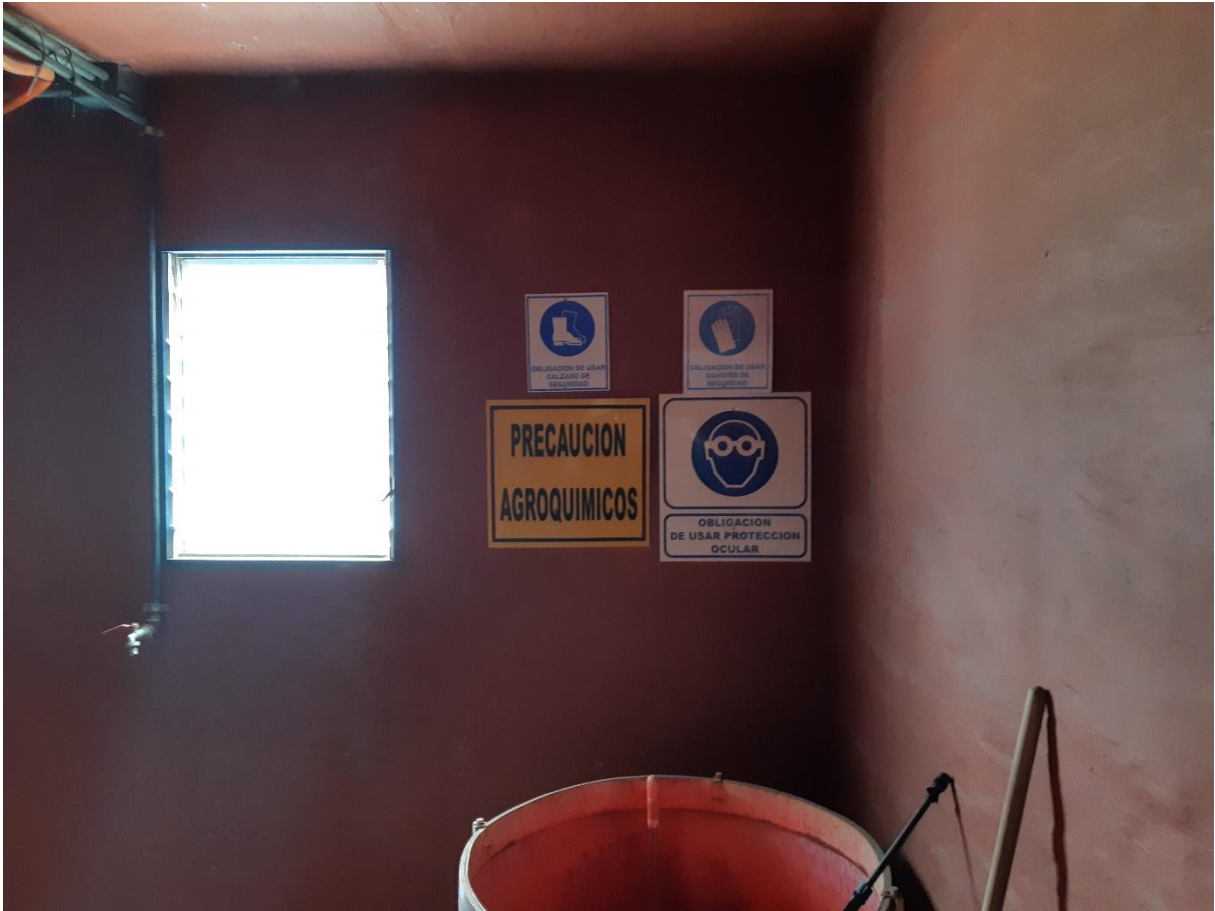
Para las tareas de preparación de la solución que luego se aplicará a los granos se cuenta con una sala con piso impermeable, contención y ventilación natural.

Imagen 33. Sala de preparación de fitosanitarios

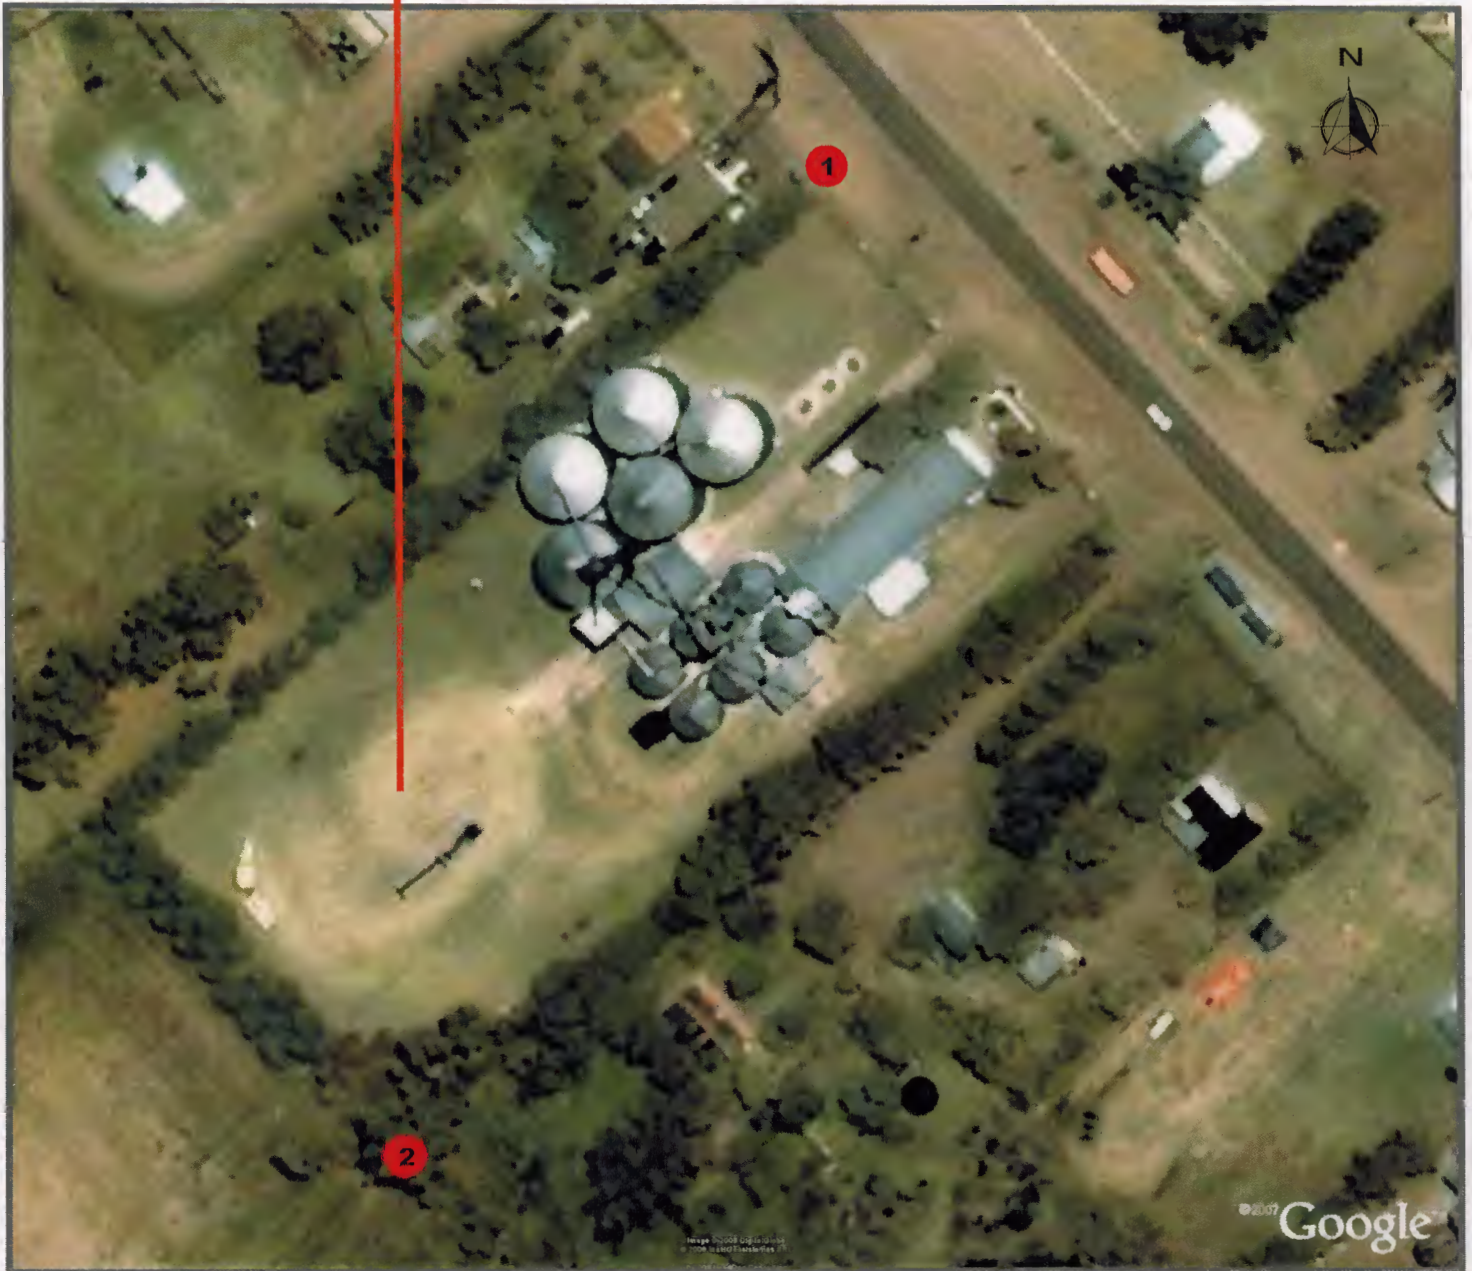
**IMAGEN SATELITAL - PUNTOS DE MEDICION DE
CALIDAD DE AIRE**

PUNTOS DE CALIDAD DE AIRE
