Cargill S.A.C.I.

Auditoría Ambiental de Adecuación

Ruta 50 y calle 25, Colón

Ley 12.605

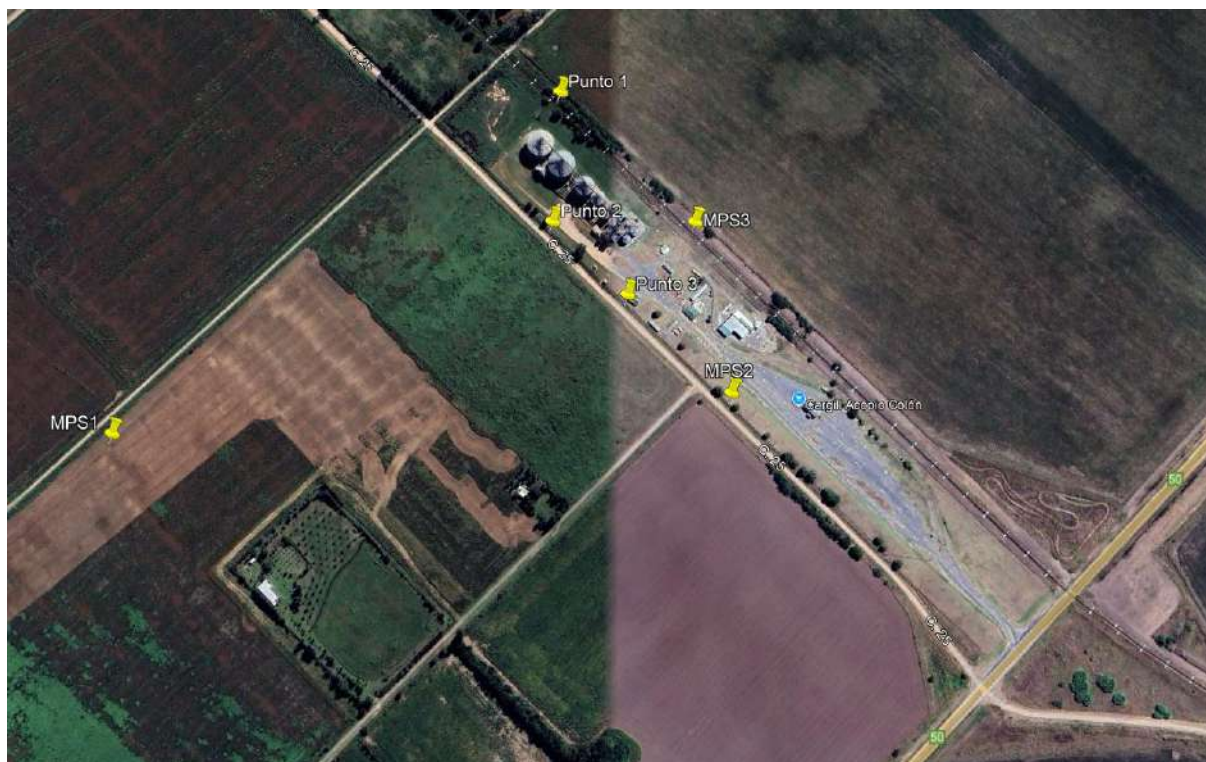
Ilustración 10 – Ubicaciones de los puntos de muestreo de la Campaña 2024.

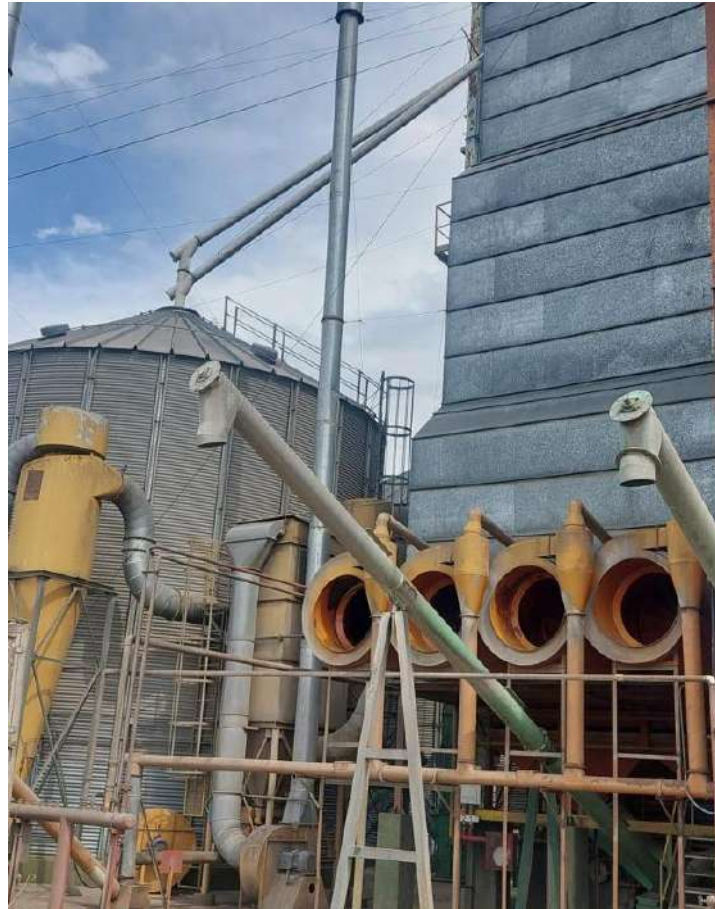
La planta cuenta con dos secadoras con depuradores ciclónicos de impurezas como sistemas de captación de polvo, sin embargo, una de ellas se encuentra en reparación.

*Ilustración 21 – Sistema de aspiración y aireadores.*

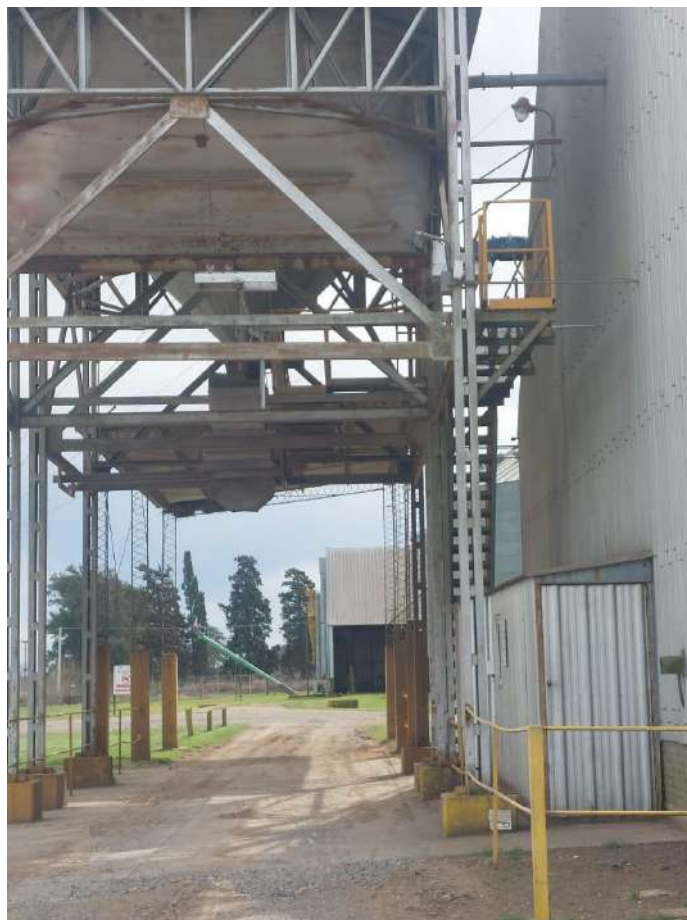
La noria y zaranda cuentan con un mecanismo de captación de polvos, así como la descarga de camiones que posee un sistema de captación y recolección de material particulado, polvo y granza y se realiza en un recinto cerrado, mientras que la carga de camiones es abierta sin aspiración.

*Ilustración 22 - Carga de camiones.*

Se debe realizar la adecuación con el cerramiento en la carga de camiones, para lo cual la empresa establece como plazo junio 2027.

Como se detalló en el apartado 4.3., la empresa debe adecuar el sector de carga, para lo cual se establece como plazo junio 2027.

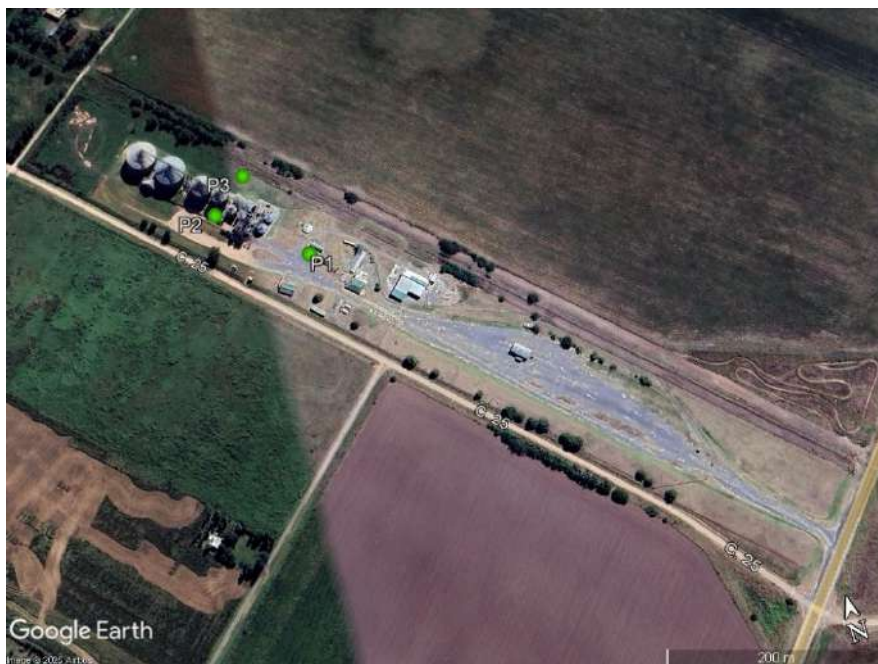
*Figura 2. Ubicación espacial de los puntos de muestreo de inmisión de PM10 y PM 2,5.*

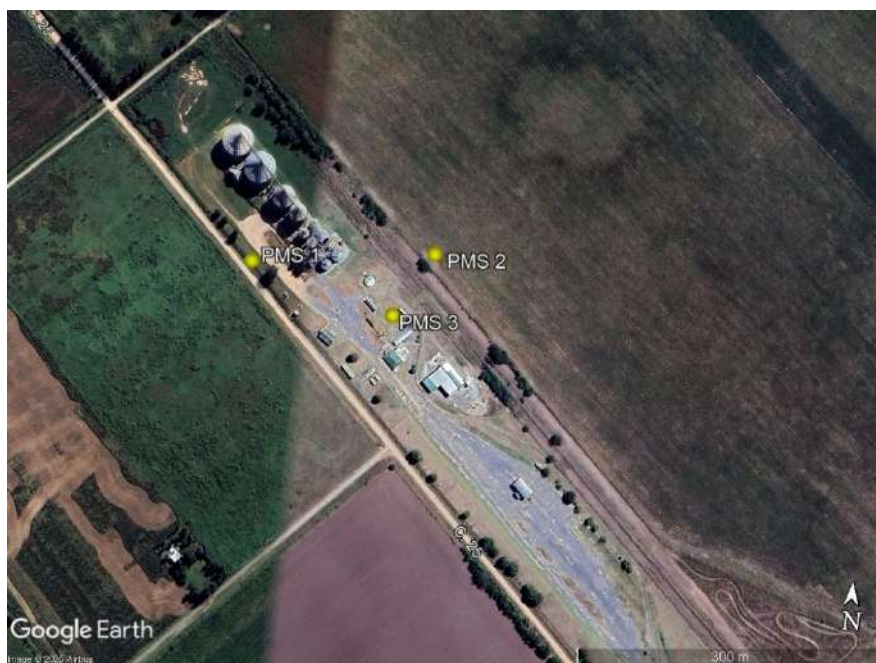
*Figura 3. Ubicación espacial de los puntos de muestreo de material particulado sedimentable.*

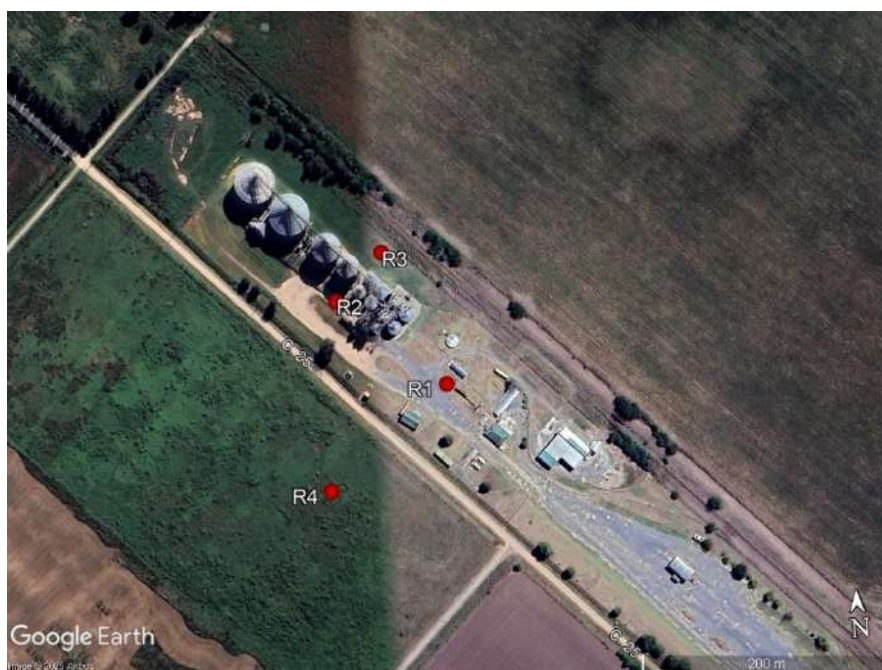
Figura 1. Ubicación espacial de los puntos de muestreo.

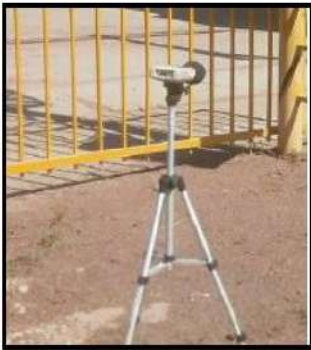
Fig. 1. Decibelímetro en campo

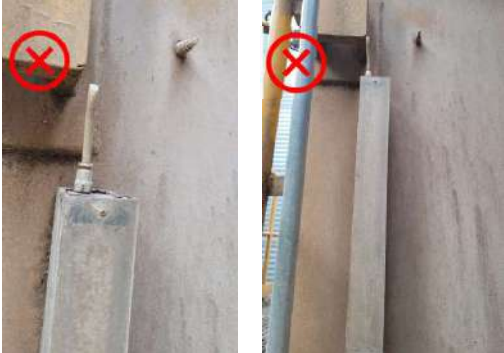
| | <p>Verificar las conexiones neumáticas del manómetro de medición de suciedad de telas. Este se encuentra conectado al cabezal y cuerpo del filtro.</p> <p>El manómetro puede ser de columna de agua, u opcionalmente analógico.</p> <p><b>Condición:</b></p> <p>Su estado de conservación permite una lectura correcta, fácilmente visible = Verde _____</p> <p>Manómetro dañado, ilegible o sucio. Mangueras de conexión resacas, salidas o tapadas con polvo o sin líquido = Rojo _____</p> <p><b>Comentarios:</b></p> | <p><b>Completo</b> <input type="checkbox"/></p> <p><b>Incompl.</b> <input type="checkbox"/></p> <p><b>No Aplica</b> <input type="checkbox"/></p> | <p>Manómetro de columna de agua dañado e ilegible</p> |
