**Ciente.** Lartirigoyen y Cía. S.A.

**Ubicación.** Partido General Villegas – Pcia. de Buenos Aires

**Informe.** AAR 001-25 VO

## Auditoría Ambiental de Renovación Planta Volta Expediente N° 4054-6981/07

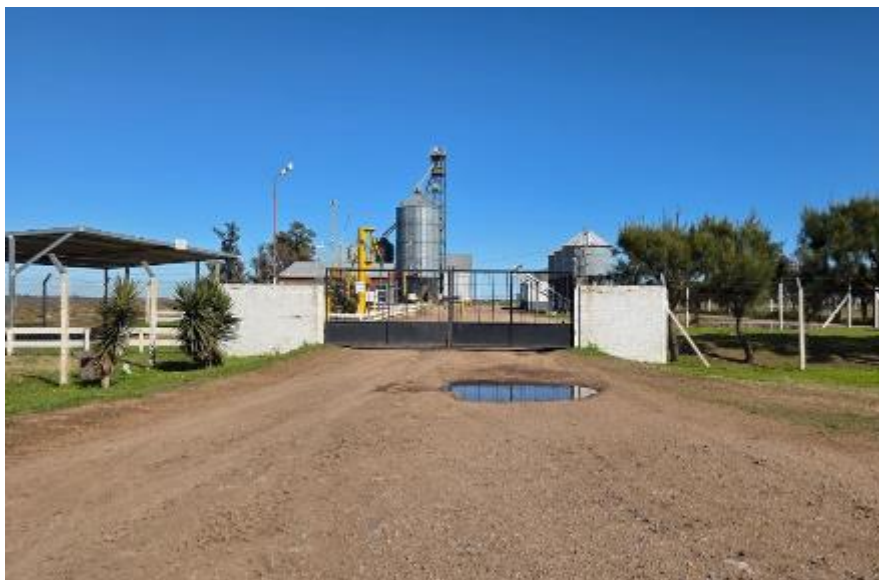
**Imagen 3. Entrada y salida a la planta.**

**Ingreso a Planta.** La entrada de los camiones con granos se realiza por el actual ingreso de la Planta por el sector suroeste.

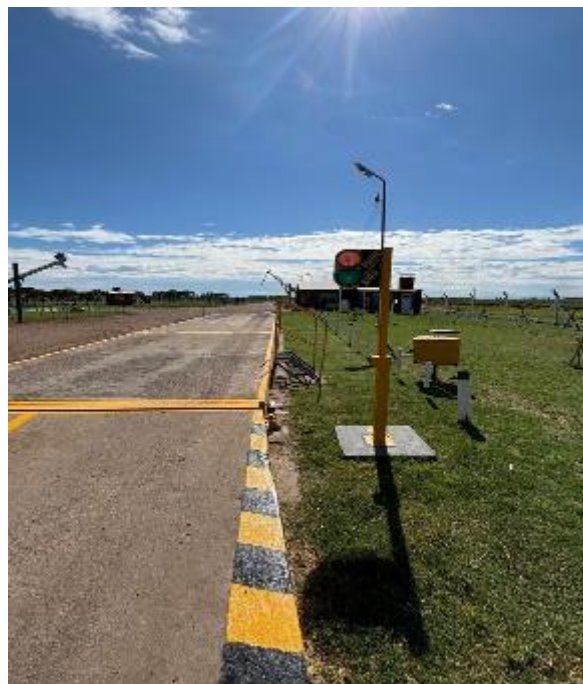
**Imagen 4. Balanza.**

**Pesada y Control de Calidad.** Los camiones son conducidos a la balanza donde se le controla el peso bruto, y se realizan los trámites administrativos relacionadas con la posterior descarga del camión.

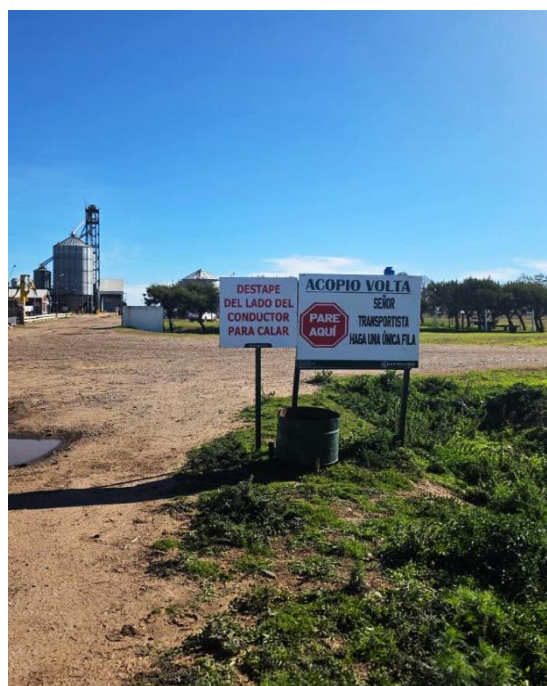
**Imagen 5. Sector de estacionamiento para camiones.**

**Estacionamiento en Playa de Camiones.** Una vez realizado el control de calidad y peso, los camiones se estacionarán en la Playa de Camiones donde aguardan el llamado a descargar en silos. Además, la planta cuenta con una playa de estacionamiento de menores dimensiones en el interior de la planta, exclusiva para automóviles particulares.

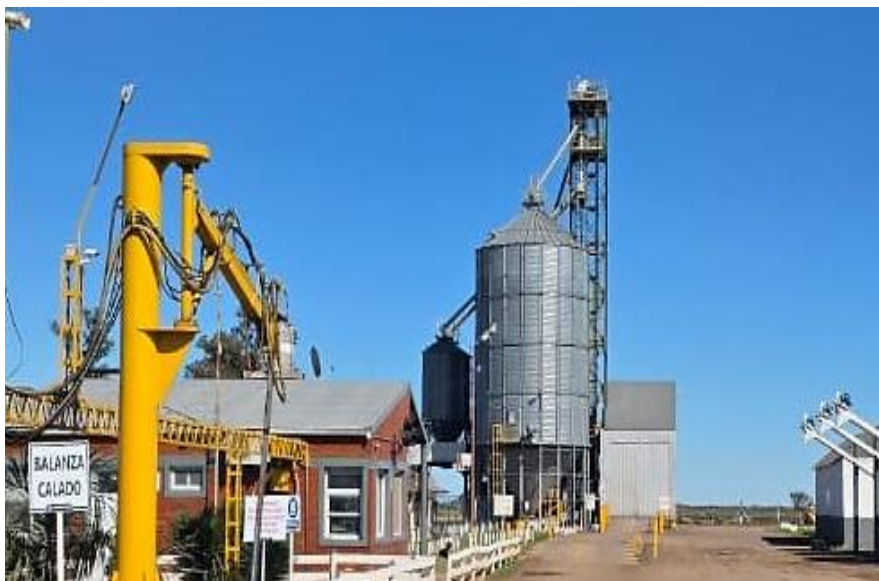
Imagen 9. Silos de almacenamiento.

**Almacenamiento.** Producida la descarga de la mercadería en la tolva, esta es elevada por la noria y de aquí se distribuye a los silos. Terminada la descarga, el camión regresa a la balanza para pesar nuevamente y completar los trámites administrativos. La Planta posee un total de dos (2) norias. Las mismas están equipadas con sistemas de captación de polvo. Los silos tienen aireadores que permitan airear los granos, estabilizando la temperatura y evitando así riesgos de explosión con potenciales daños a las personas y la propiedad. Estos aireadores no poseen silenciadores. Durante el almacenamiento la temperatura es controlada en forma automática.

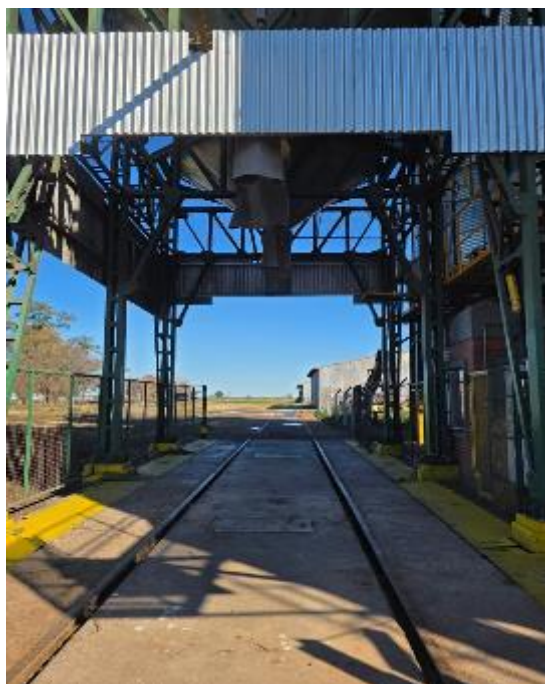
**Imagen 11. Sector de carga de vagones.**

Para la carga a vagones el cereal es transportado por medio mecánico y depositado en un silo pulmón que tiene tres bocas, una vez lleno este silo comienza la carga a vagón. Se observa que el sector de carga a vagón no cuenta con confinamiento.

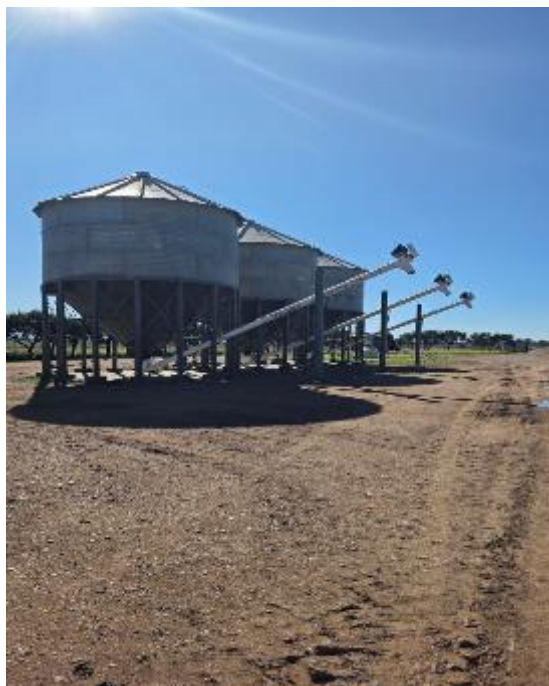
**Imagen 12. Silos de fertilizante sólido.**

Según lo informado por la Empresa y lo relevado en las instalaciones, la planta cuenta con tres silos de almacenaje de fertilizantes sólido de 90 toneladas cada uno.

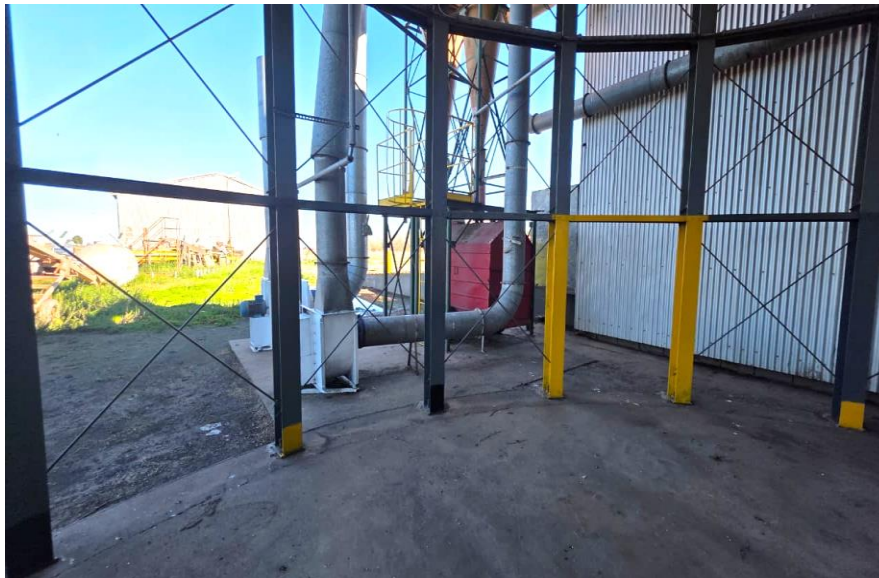
**Imagen 13. Aireadores.**

En los distintos silos se pueden visualizar aireadores de grano, para controlar la temperatura, estos no poseen silenciadores para mitigar el ruido. Los sistemas de

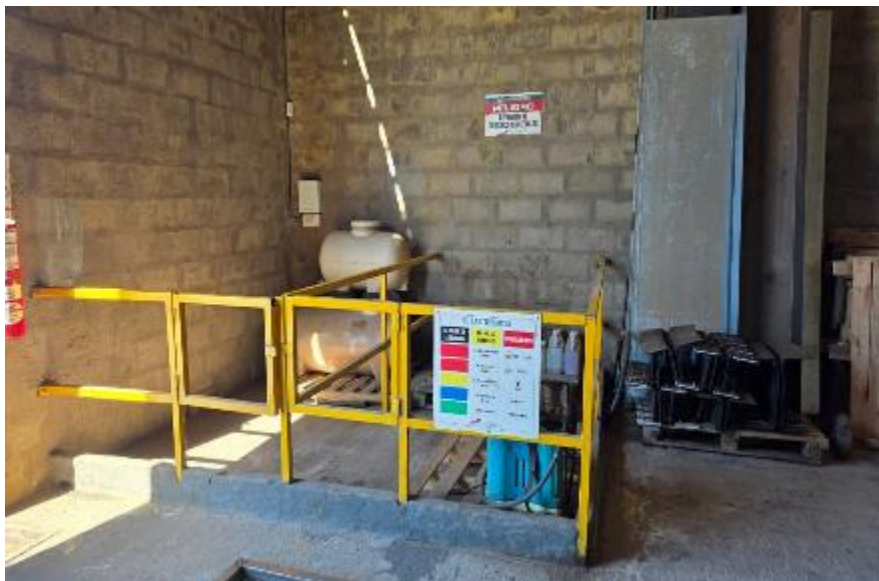
Imagen 15. Depósito de residuos especiales.

Según lo informado por la Empresa, la Planta actualmente cuenta con un Plan para el Manejo de Residuos (se adjunta en el Anexo 4). Durante la auditoría se pudo observar que las instalaciones cuentan con un recinto para el almacenamiento de residuos especiales.

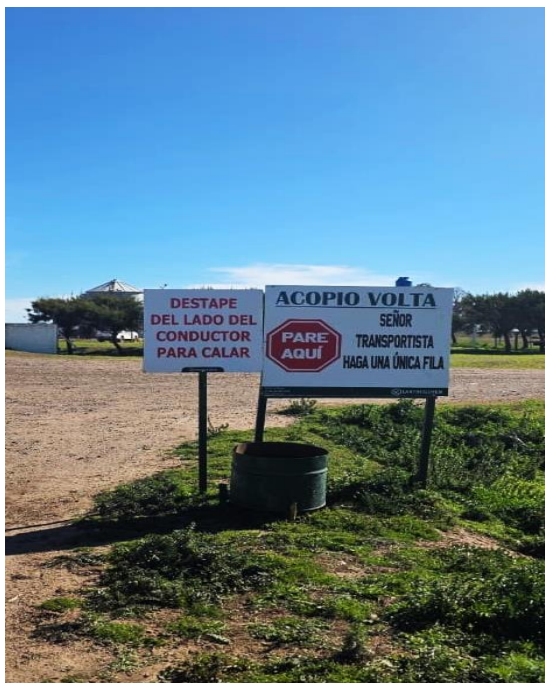
Imagen 16. Cartelería en playa de camiones.

Se observa implementación de la **cartelería de señalización** de circulación en la playa de estacionamiento de camiones.

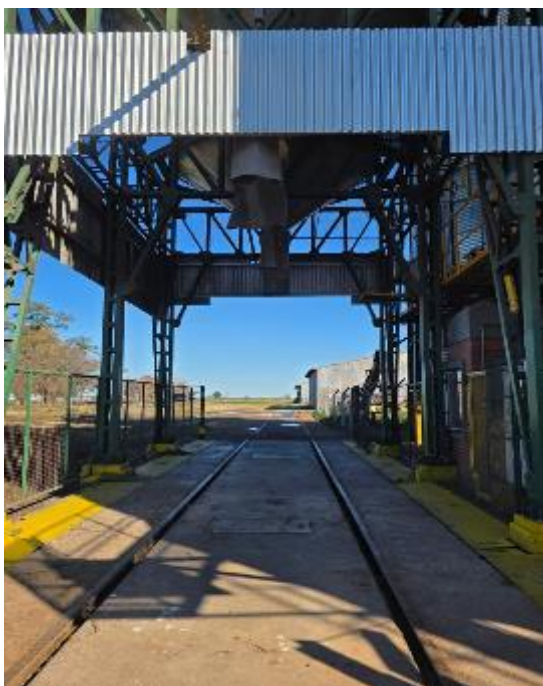
Imagen 17. Cerramiento de sector de carga de vagones.

Se observa que el sector de carga de vagón se encuentra con cerramiento parcial, **se recomienda acondicionar el sector con cortinas en el sector de carga de vagones.**

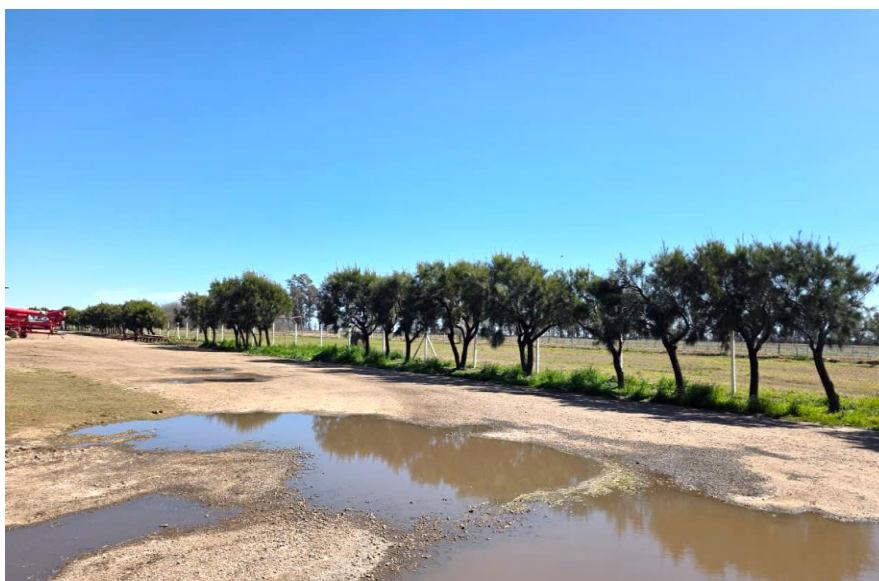
**Imagen 18. Vista de cortina forestal.**

Se observa la implementación de la cortina forestal en los laterales de la planta. A su vez se observa un sistema de aspiración en las norias para eliminar el material particulado fuera de los sectores de carga y descarga. Es recomendable continuar con el monitoreo de material particulado (PMS y PM<sub>10</sub>) conforme el Plan de Monitoreo, implementar programas y procedimientos de limpieza de instalaciones y realizar todas las operaciones de descarga y carga de camiones con los cerramientos correspondientes.

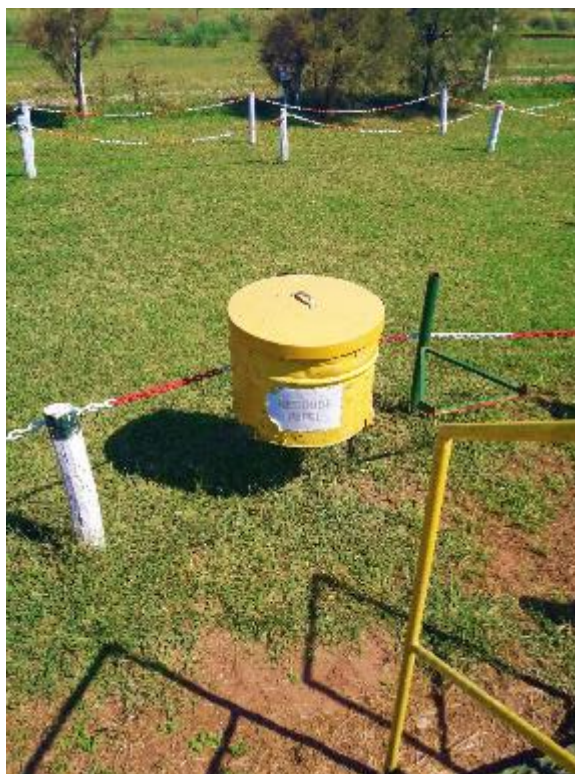
Imagen 20. Vista de recipientes para residuos.

Se observó la aplicación de separación de residuos cumpliendo plan de gestión de residuos, se recomienda darle continuidad al mismo. Además, las instalaciones cuentan con un recinto para el almacenamiento de residuos especiales. Se recomienda continuar con la implementación del Plan de Manejo de Residuos.
