Ref.: Expte. N° 4085-963/2004
Presentación de Informe Técnico de Adecuación

INFORME TÉCNICO DE ADECUACIÓN

LOS GROBO AGROPECUARIA S.A.
PLANTA MADERO

PARTIDO DE FRANCISCO MADERO
PROVINCIA DE BUENOS AIRES
ARGENTINA

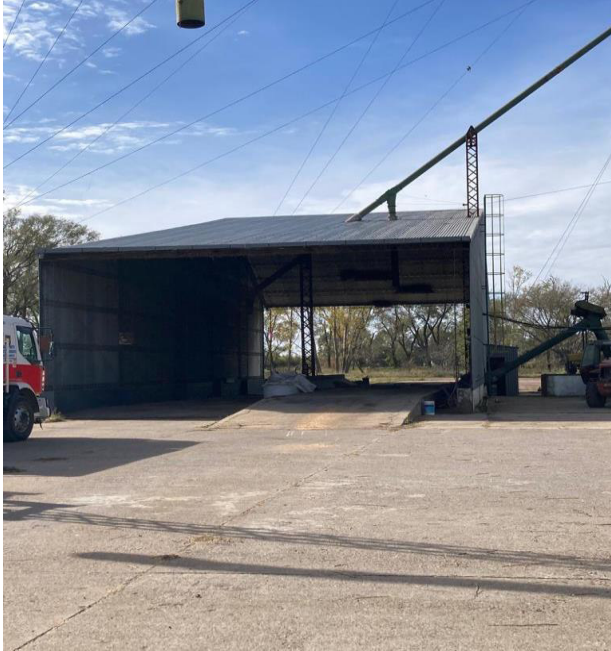
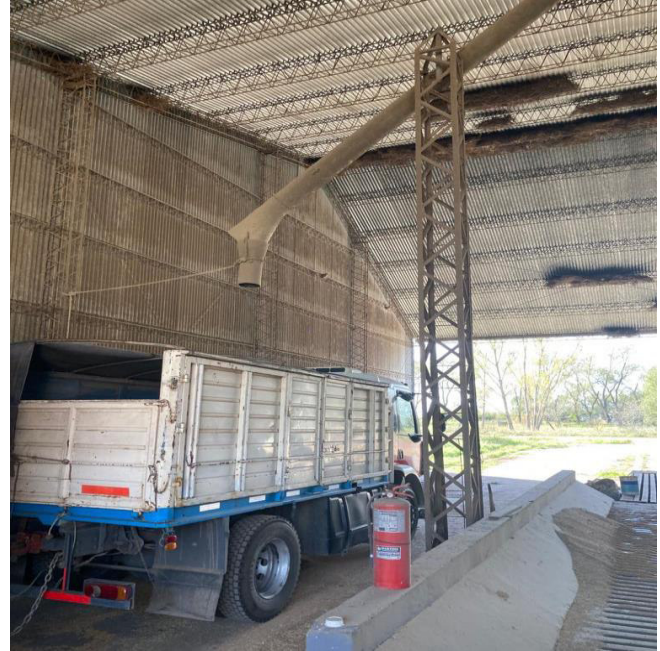
En las siguientes fotografías se pueden apreciar ambos sectores de carga/descarga.

Figura. Vista sector de carga/descarga de los silos (izquierda); pasarela de descarga de camiones (derecha)

En lo que respecta a las características de cada sector de carga/descarga asociado a los diferentes silos que constituyen a la planta, cuentan con las siguientes maquinarias y estructuras:

- **Piso:** el ingreso y la salida de la plataforma volcadora es de hormigón armado.
- **Galpón semicubierto:** construido totalmente con material metálico reforzado con chapa trapezoidal aluminizada. Cabe destacar que se cuenta con media plataforma, por tanto, no se descarga todo el camión al mismo tiempo, sino que primero se procede con el acoplado y luego con el chasis.
- **Equipamiento:** en su interior se presenta una plataforma volcadora hidráulica. La misma cuenta con una sobre baranda como así también un espacio para la circulación del operador, el que realizará la apertura de las boquillas del camión. Los redlers y norias de la tolva cuentan con sistema de aspiración de material particulado.

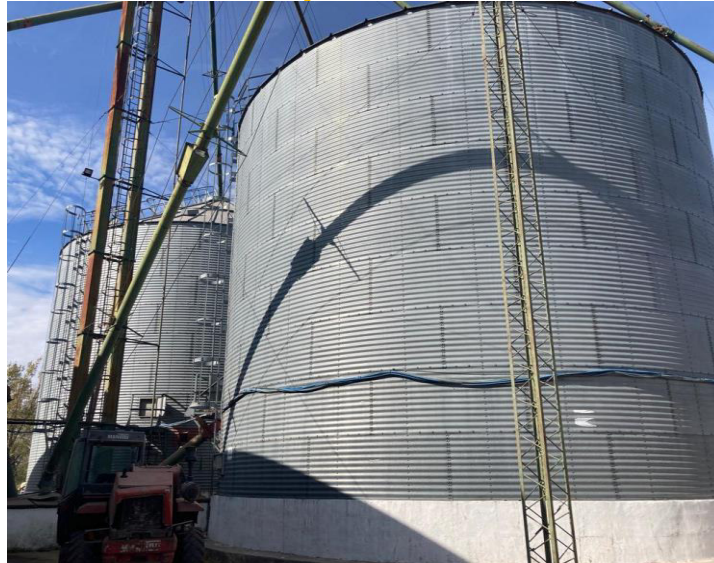
Figura: Vista de los silos pertenecientes a la planta

Una vez descargados en los pozos, los granos se cargan en los silos, desde la parte superior por medio de un sistema de transporte integrado por redlers y norias; en tanto la descarga puede realizarse a través de tornillos sin fin ubicados en la parte inferior, o bien por gravedad a través aperturas laterales. Cada uno de los silos cuenta con un sistema de ventilación a fin de mantener una óptima conservación de los granos durante el tiempo de almacenamiento.

- *Materiales: Chapa metálica.*
- *Transportes: noria y redler.*
- *Pavimento: hormigón.*
- *Iluminación: exterior.*
- *Instalación eléctrica: comandos de acuerdo a normas de seguridad y buenas prácticas operativas, antiexplosivas.*
- *Ventilación y aspiración.*

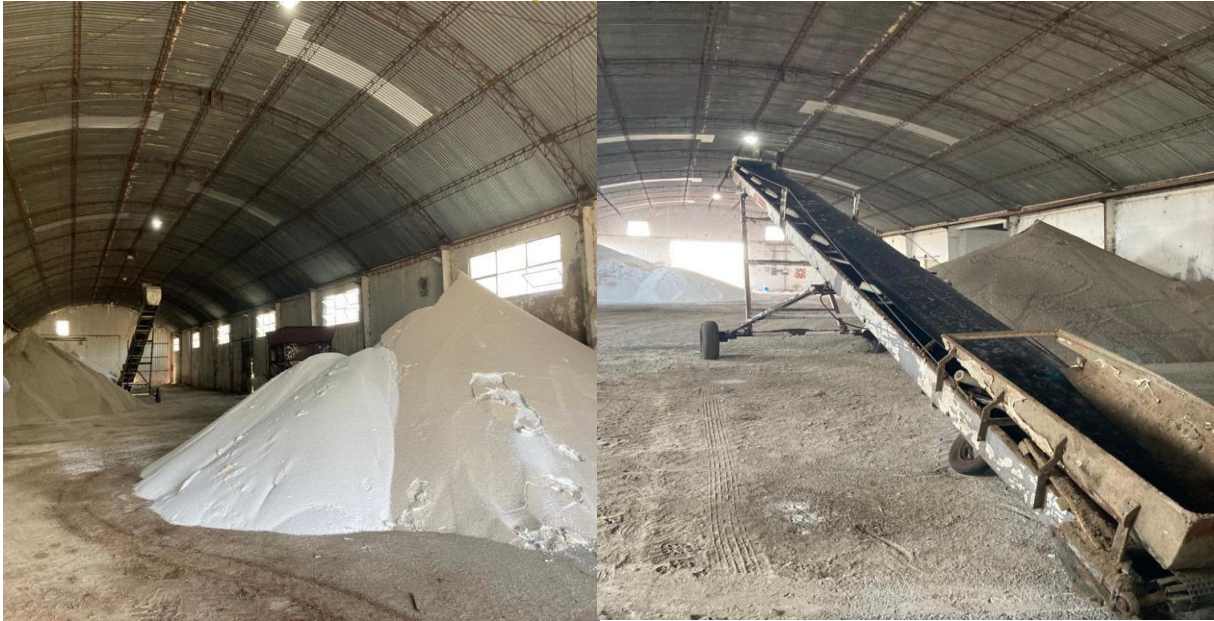
En lo que hace a su manejo en planta, los mismos se reciben en camiones provenientes de las empresas a la cual se lo compra y se almacenan en un depósito destinado a tal fin. Cuando es requerido por los agricultores, el mismo se despacha en camiones contratados por este último. Tanto para las operaciones de carga y descarga de estos se utilizan transportadores sin fin (“chimangos”).

Figura: Vista del depósito de fertilizantes (izquierda); y vista del “chimango” utilizado para la carga/descarga del mismo (derecha)

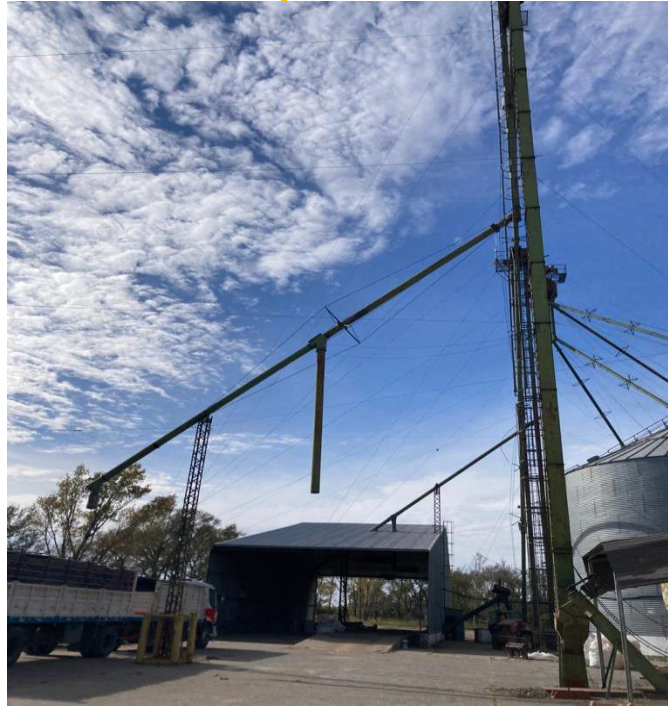
El cereal egresa del acopio mediante camiones, para esta operación, se utilizan silos independientes los cuales se cargan mediante el sistema de redler y noria. La descarga de los mismos se produce por gravedad.

Figura: Vista sector de descarga de los silos de

La planta posee un sector de descarga de granos, como se detalló anteriormente, el mismo posee una plataforma de descarga que se encuentra en un galpón semicubierto para evitar la emisión parcial de material particulado a la atmósfera.

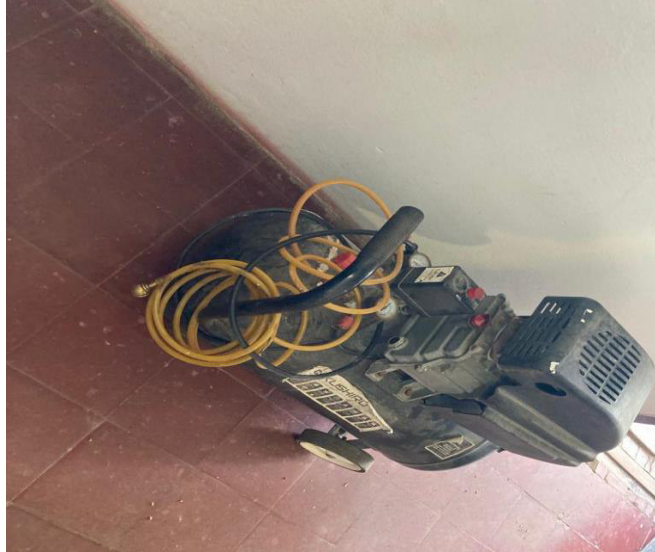
El sector donde se realiza esta operación se encuentra debidamente señalizado, con sistemas de contención ante posibles derrames, lavador de ojos y próximo a la zona donde debe aplicarse el producto.

Figura: Vista del equipo empleado para el triple lavado

Después de su uso, en los envases vacíos quedan remanentes de los productos que contenían y por ende es necesario eliminarlos de una manera correcta y segura. Para ello, se recurre al triple lavado que consiste en enjuagar tres veces el envase vacío, para lo cual se emplea un equipo especializado. Se procede a llenar el envase vacío con el agua empleada para la dilución del producto formulado. Finalmente, el agua proveniente de esta limpieza se vuelca en el tanque de la dilución para ser utilizado en la tarea de protección del cultivo prevista. Esta operación se repite dos veces más.

Tanto la operación de dilución de fitosanizantes como el triple lavado de los recipientes se realizan en el mismo sector, evitando así el transporte y manipulación por parte del personal de planta de recipientes con restos de agroquímicos.
